# Formular de evaluare a condițiilor de accesibilitate a clădirilor publice

| Categorii | Indicatori | Date colectate |
|---|---|---|
| Localitate, raion: | Cupcui (Leova) | |
| Instituția: | BESV-22/25(CASA DE CULTURĂ) | |

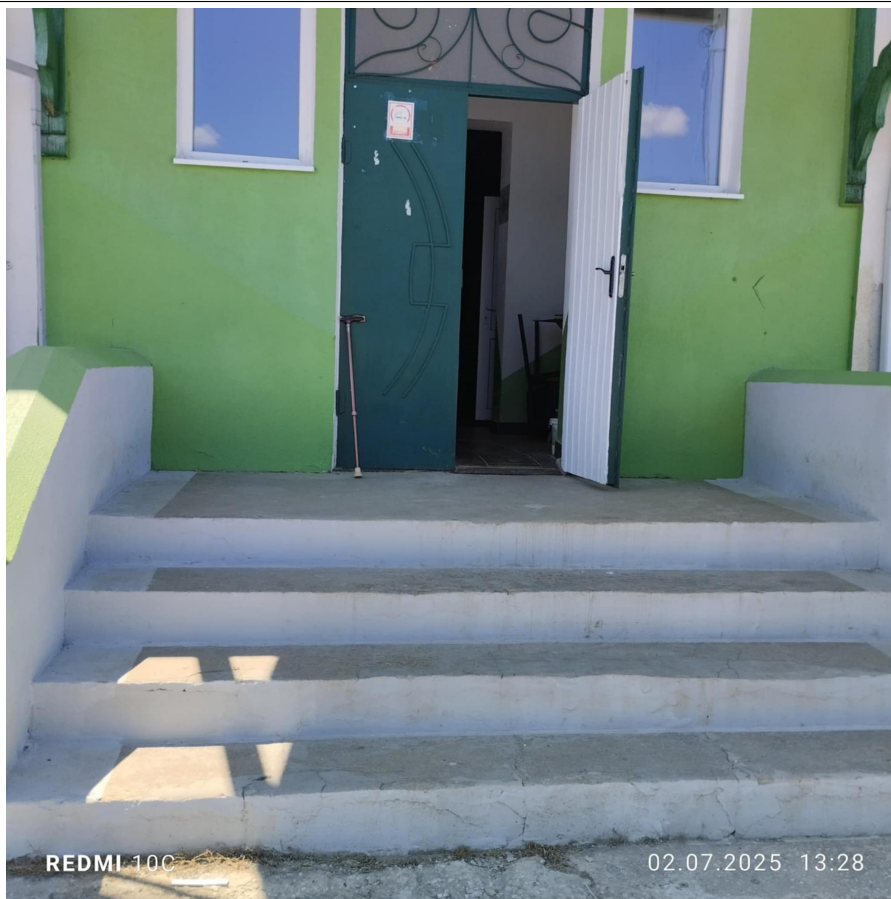
## Galerie - Uși

| Categorii | Indicatori | Date colectate |
|---|---|---|
| | Prag ușă de intrare: | Un prag cu înălțimea: 7 cm<br>Standard: pragul trebuie să fie de maxim 2 cm |
| | Ușile de la intrare și din interiorul clădirii sunt dotate/marcate corespunzător cu semne contrastante: | Nu<br>Standard: este o diferență de culoare contrastantă (culori închise / culori deschise) între perete și podea |
