# Formular de evaluare a condițiilor de accesibilitate a clădirilor publice

| Categorii | Indicatori | Date colectate |
|---|---|---|
| Localitate, raion: | Zaluceni (Floresti) | |
| Instituția: | BESV-18/70 (grădinița) | |

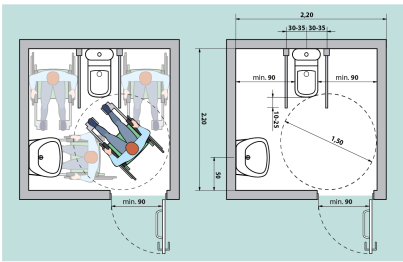
Fig. V.42.a Amenajarea unei cabine WC adaptate - tip A

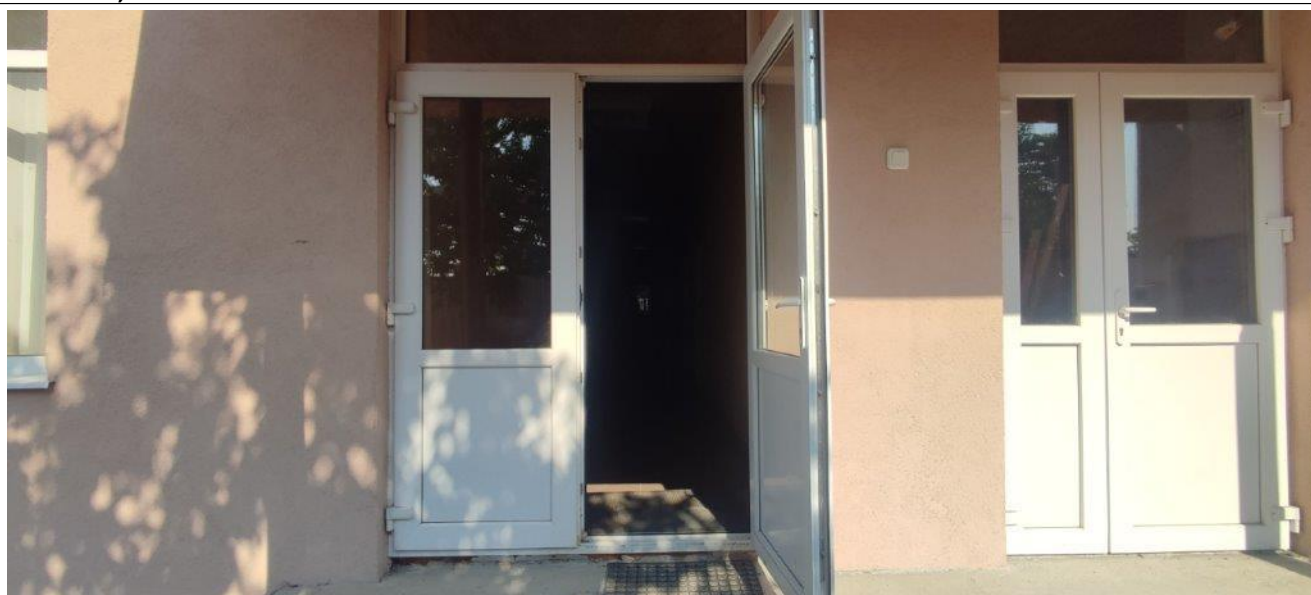
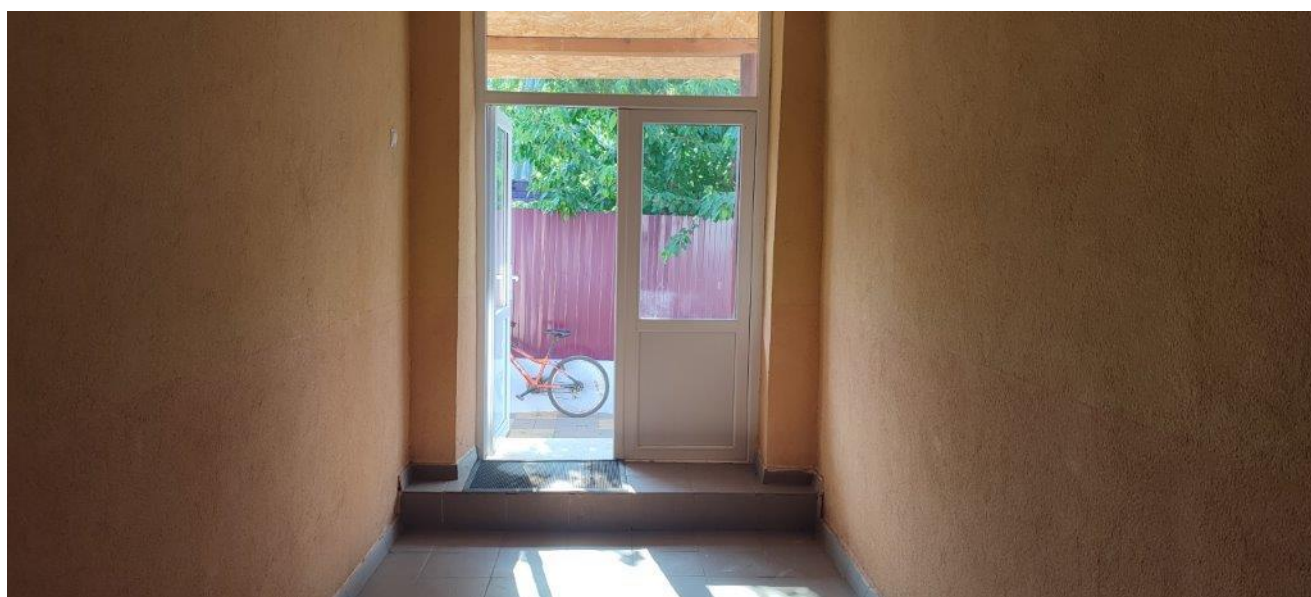
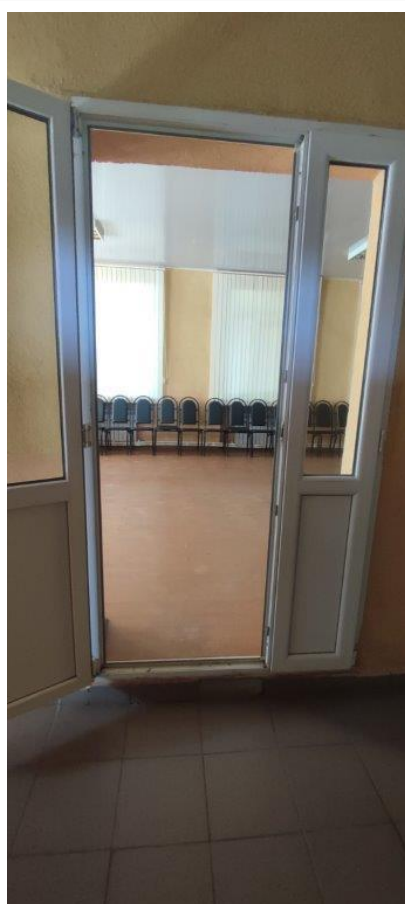
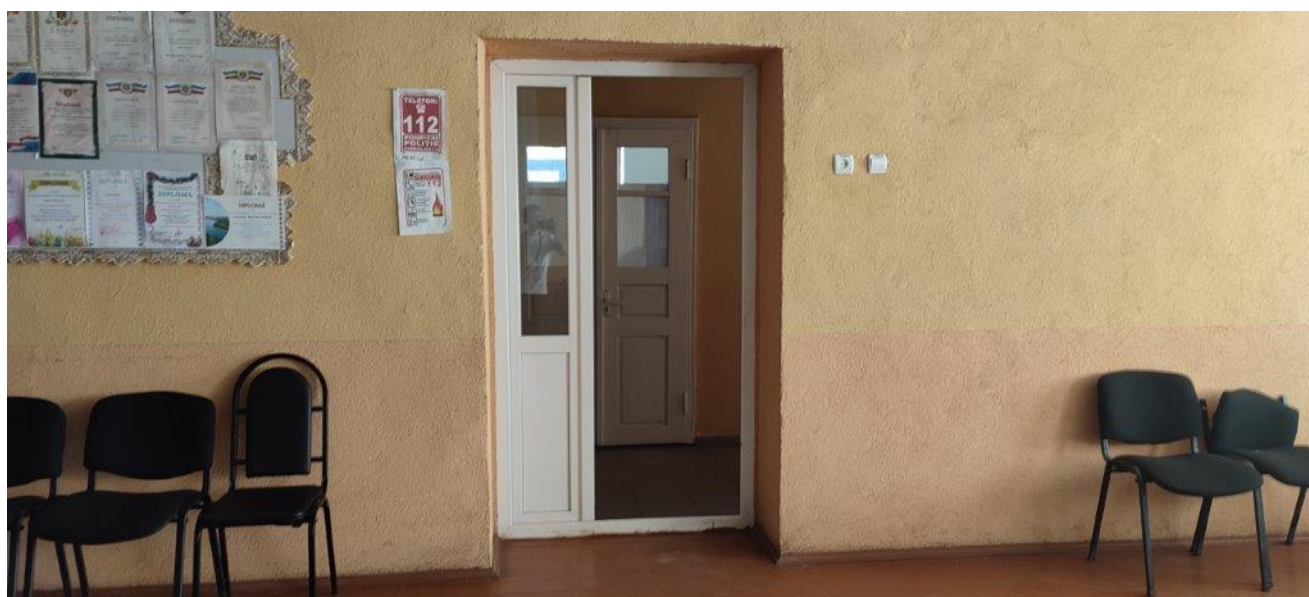
#### Galerie - Uși

| Categorii | Indicatori | Date colectate |
|---|---|---|
| | Dimensiuni ușă de intrare: | Dublă: 68 cm + 72 cm<br><b>Standard: lumina ușii duble trebuie să fie de minim 90 cm</b><br>Ușa mică din cea dublă se deschide |
| | Prag ușă de intrare: | Un prag cu înălțimea: 15 cm<br><b>Standard: pragul trebuie să fie de maxim 2 cm</b> |
| | Praguri de la ușile de interior: | Prag 1 cu înălțimea: 7 cm<br><b>Standard: pragul trebuie să fie de maxim 2 cm</b> |

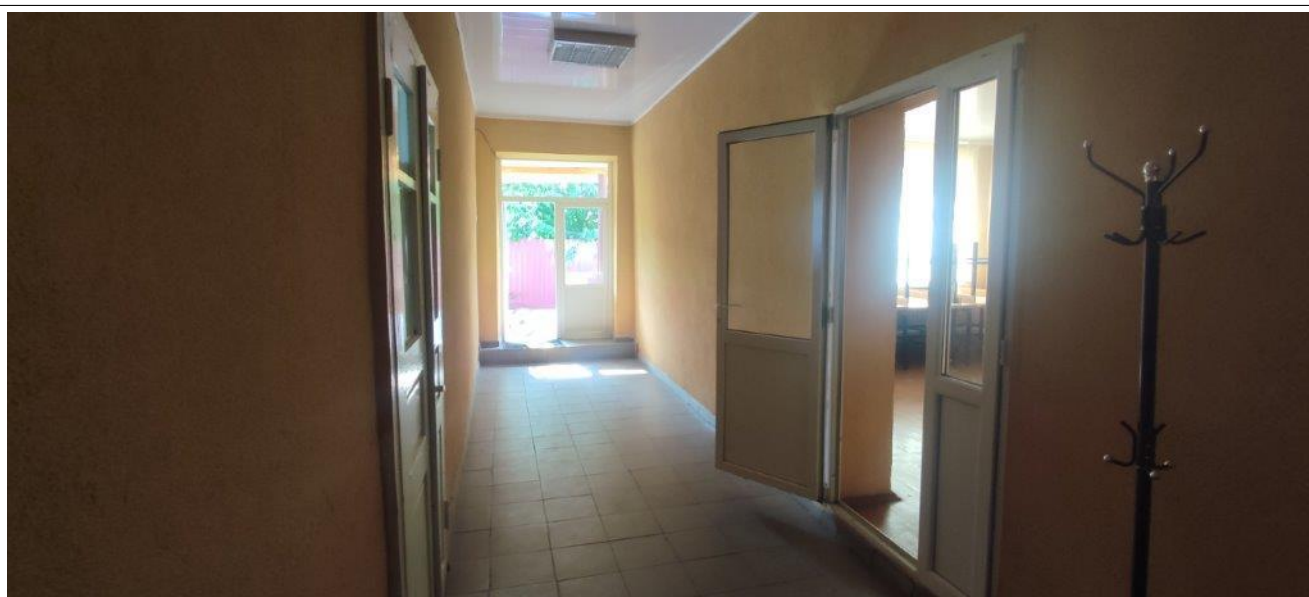
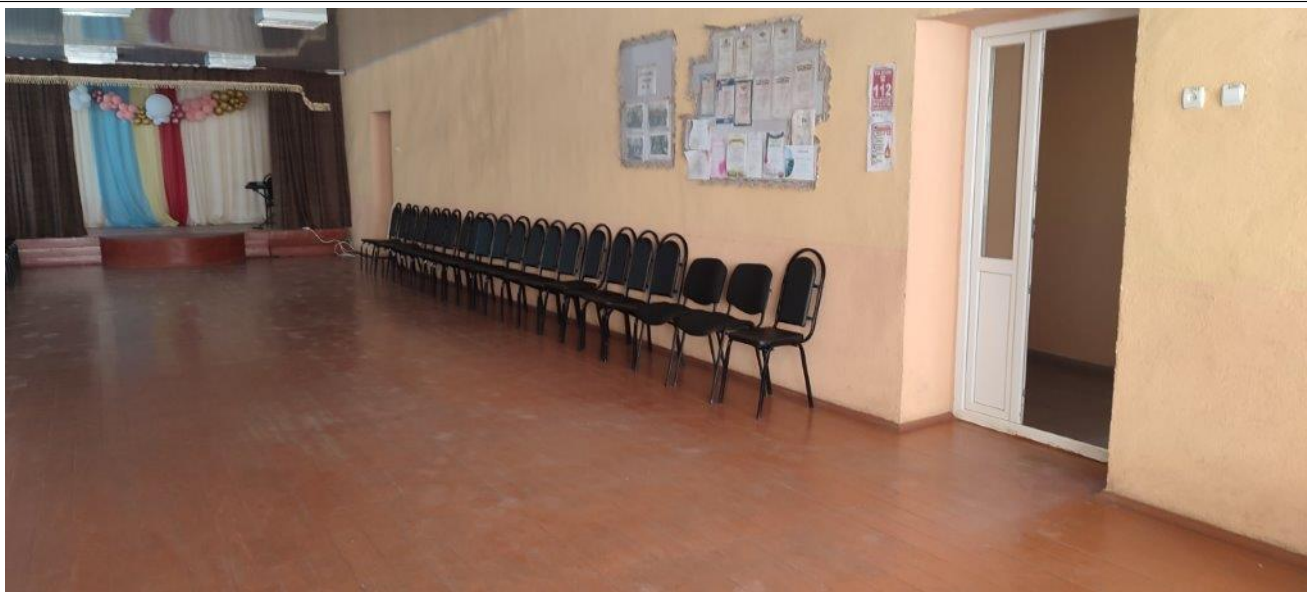
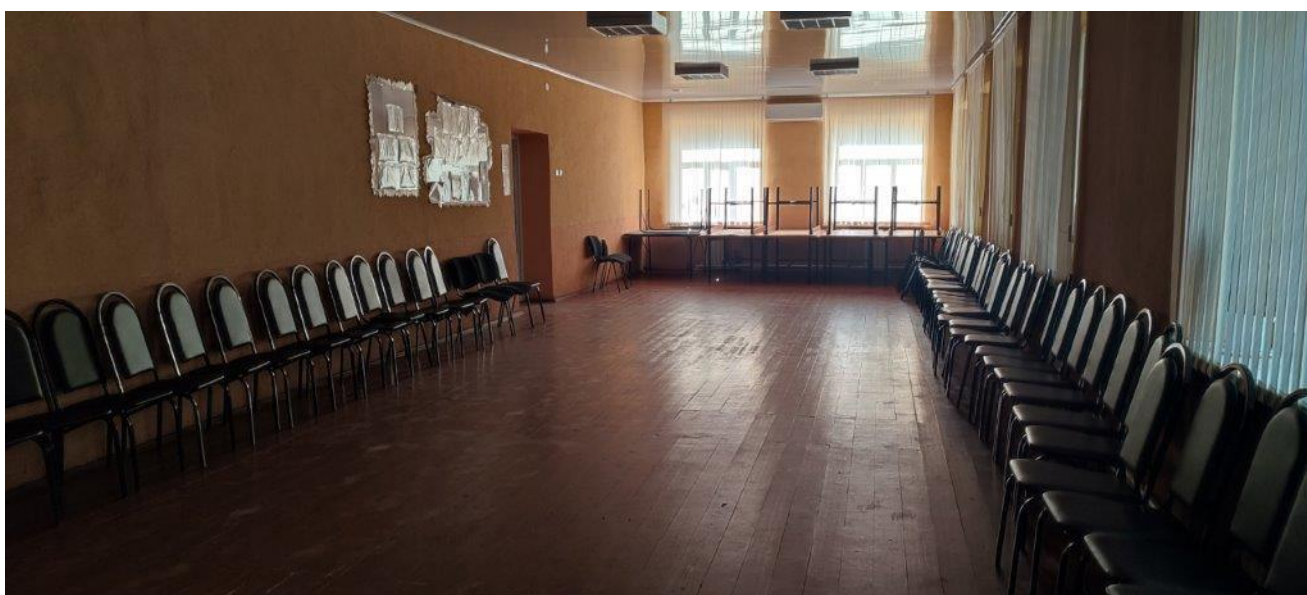
#### Galerie - Coridoare

| Lățimea coridorului (în cel mai îngust loc) este peste 150 cm? | Da |
| Trepte: | Da , 1 trepte , înălțimea:19 cm |
| Dacă există trepte, sunt semnalate treptele cu elemente contrastante și/sau tactile: | Nu<br><b>Standard: prima și ultima treaptă trebuie semnalate în culori contrastante</b> |
