# Formular de evaluare a condițiilor de accesibilitate a clădirilor publice

Data: **19-06-2025**

| Categorii | Indicatori | Date colectate |
|---|---|---|
| Instituția: | BESV-22/39 (CASA DE CULTURA) | |

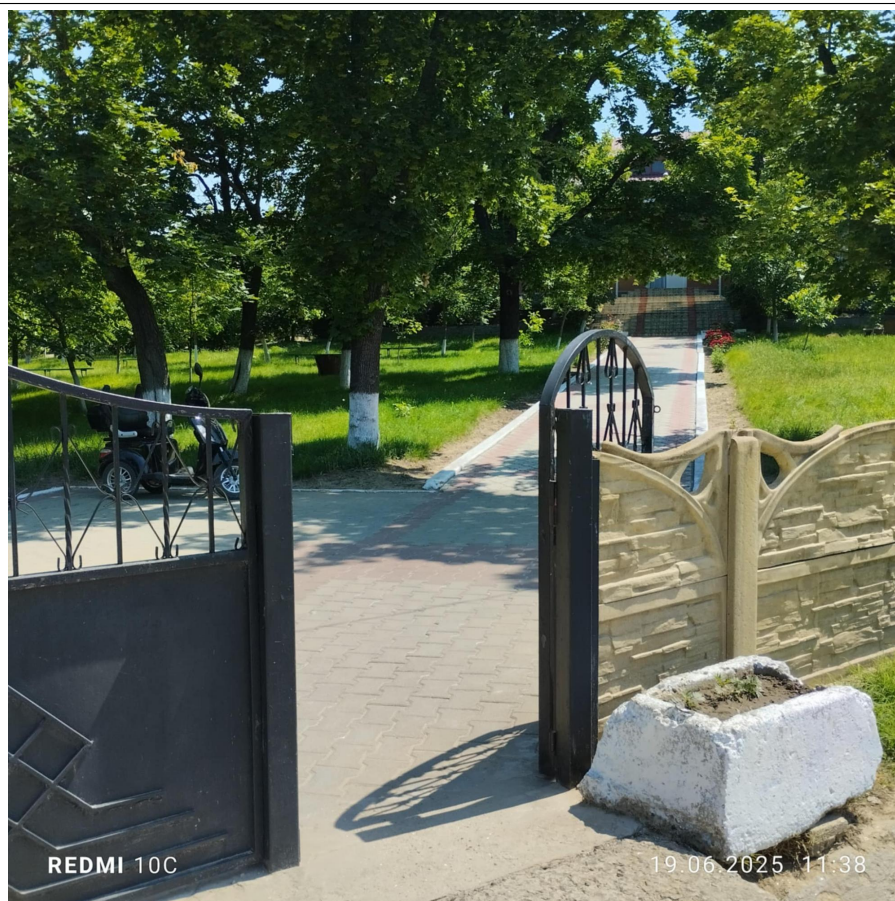
## Galerie - Căi de acces către clădire

| Tip înveliș: | Asfalt + Pavaj |
| Drumurile/Căile de acces sunt: | Calitative |
| Trotuare: | Nu |
| Poartă intrare: | Da, are lățimea: 87 cm |
| Nivel: | Înclinat în urcuș |

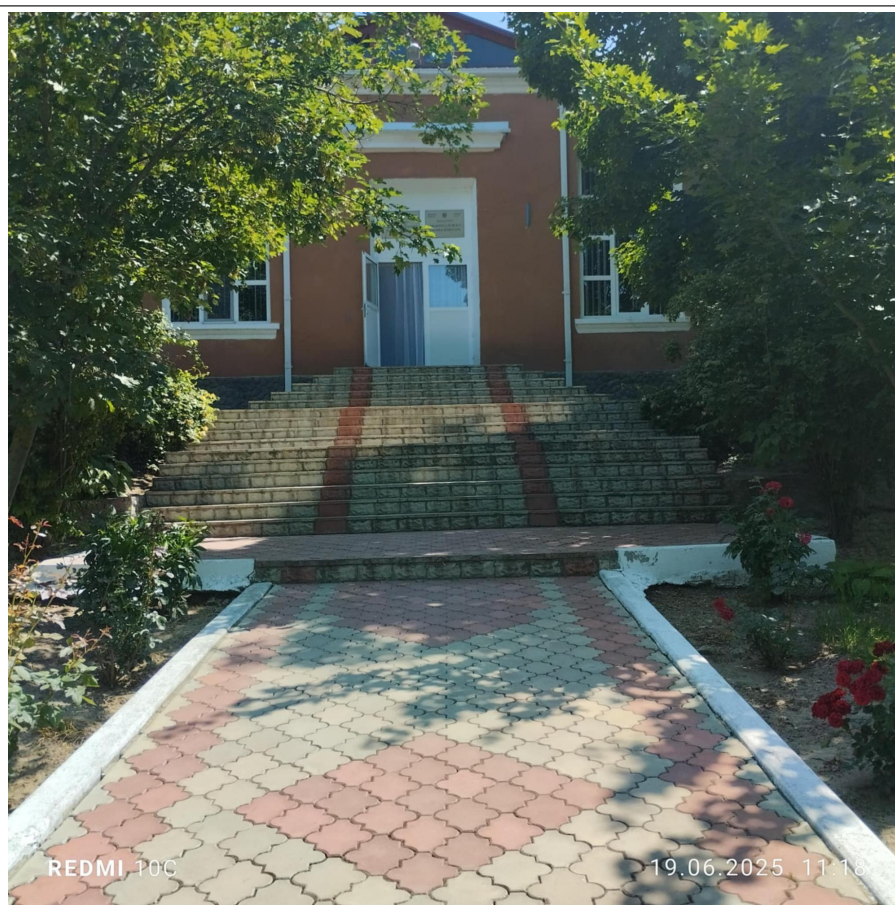
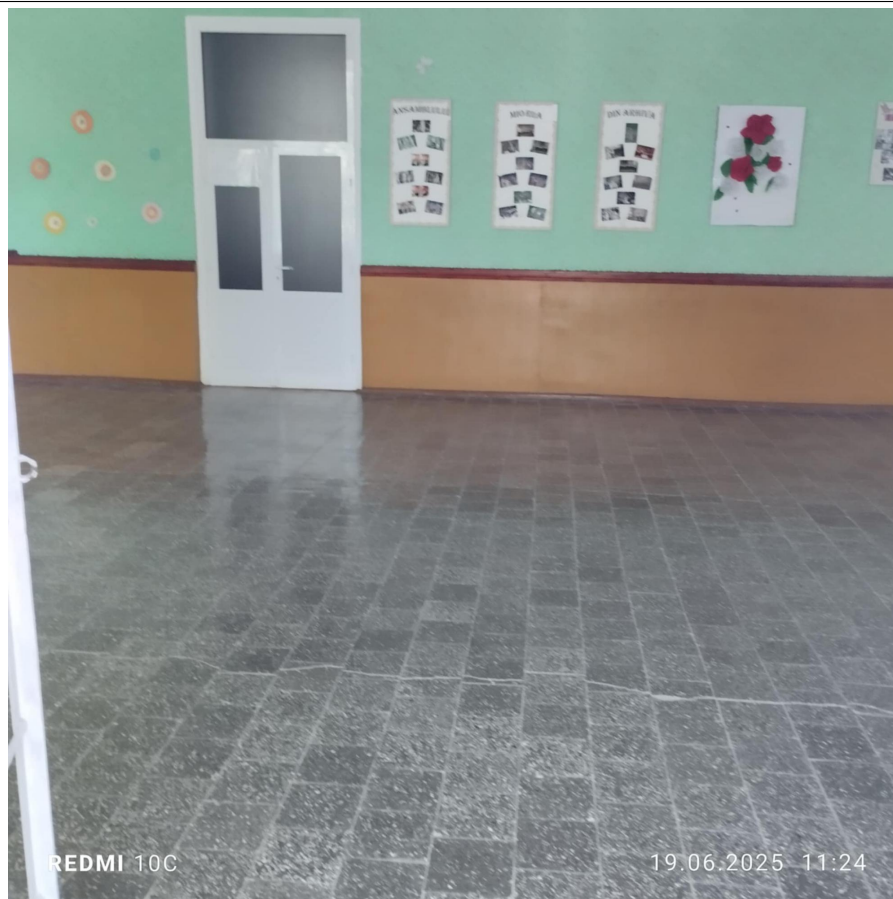
## Galerie - Intrare în clădire

| Intrarea în clădire este la nivelul solului: | Nu |
| La intrare sunt trepte: | Da, 16 trepte , Înălțime totală a treptelor/scărilor (cm)228 cm |
| Înălțimea pragului ușii (de la nivelul solului până la nivelul superior al pragului): | 228 cm<br>! Pentru h - până în 20 cm - se aplica regula de 1:10<br>! La fiecare 9 m de cm x 140 cm |
| Dacă există trepte, sunt semnalate treptele cu elemente contrastante și/sau tactile: | Nu<br>Standard: prima și ultima treaptă trebuie semnalate în culori contrastante |
| Există rampă de acces: | Nu |

| Categorii | Indicatori | Date colectate |
|---|---|---|
| | Prag ușă de intrare: | Un prag cu înălțimea: 5 cm<br>Standard: pragul trebuie să fie de maxim 2 cm |
