# Formular de evaluare a condițiilor de accesibilitate a clădirilor publice

| Categorii | Indicatori | Date colectate |
|---|---|---|
| Localitate, raion: | Vascauti (Floresti) | |
| Instituția: | BESV-18/67 (Căminul cultural) | |

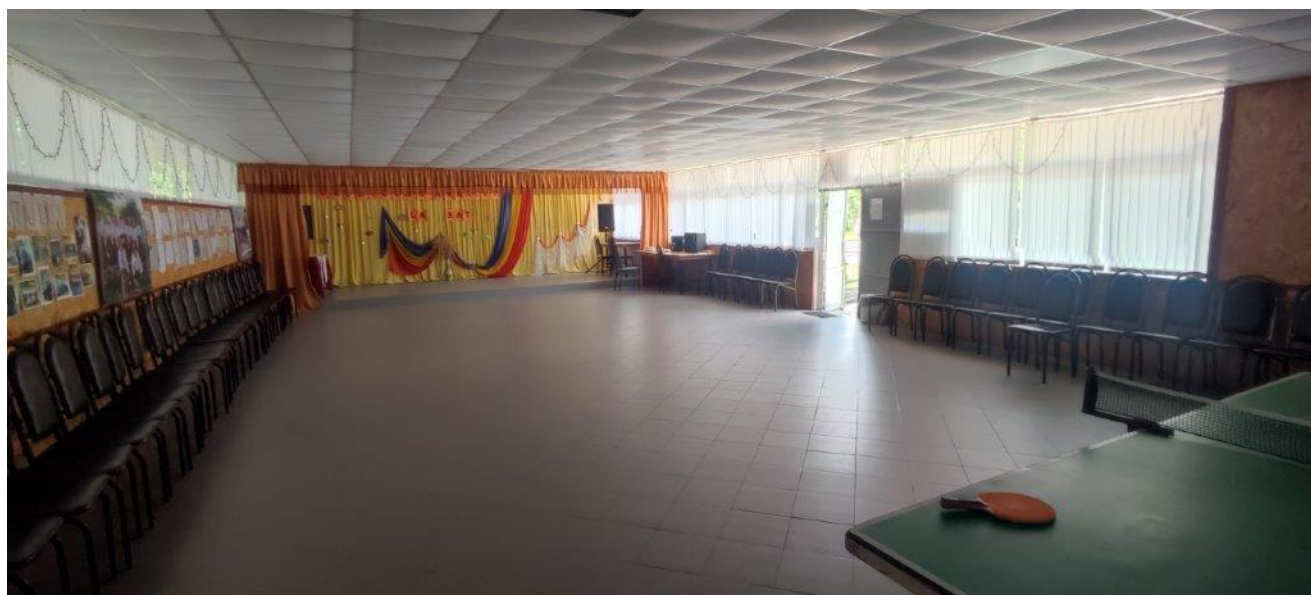
**Galerie - Sala de prestare a serviciului**

În sală este spațiu de manevră pentru un scaun rulant cu diagonala minimă de 140 cm:

Da

Culori contrastante pentru sală:
