# Formular de evaluare a condițiilor de accesibilitate a clădirilor publice

Data: **19-06-2025**

Echipa de evaluare: **GI PRO ȘTEFĂNEȘTI, Monitor de accesibilitate**

| Categorii | Indicatori | Date colectate |
|---|---|---|
| Instituția: | BESV-18/68 (Căminul cultural) | |

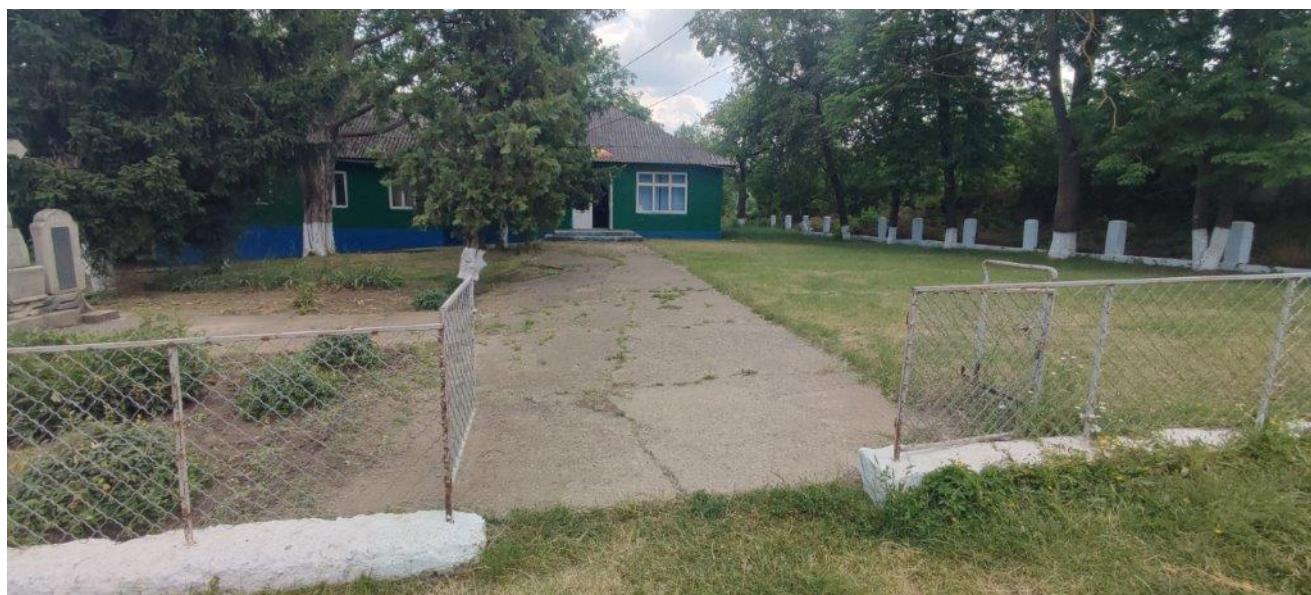
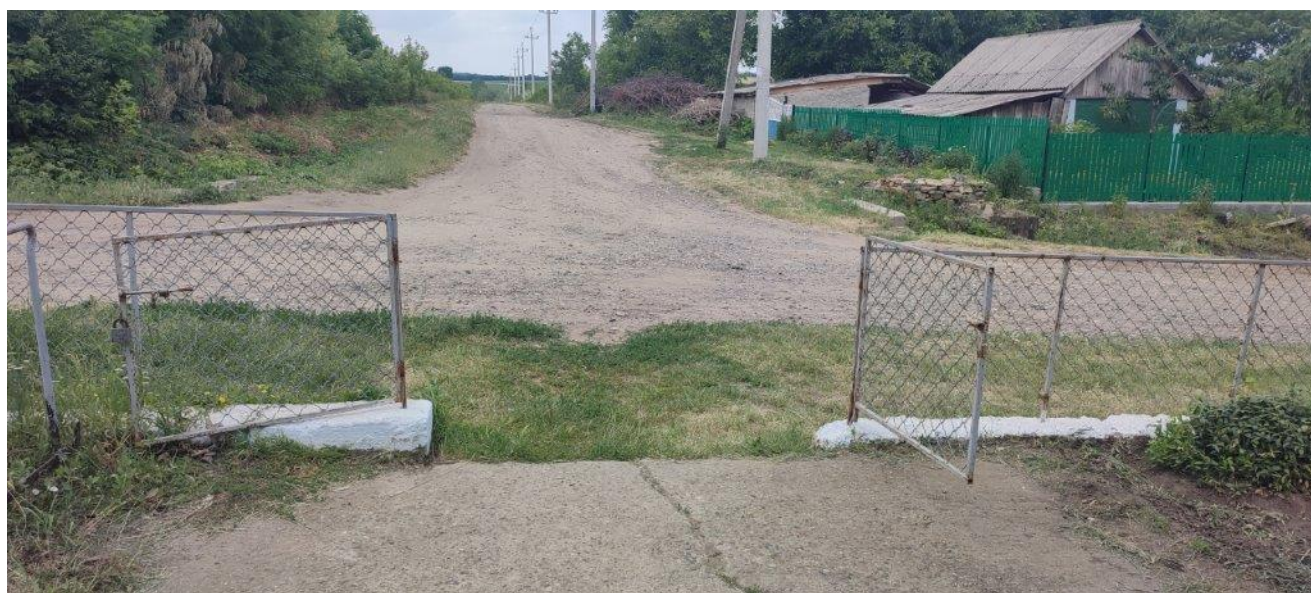
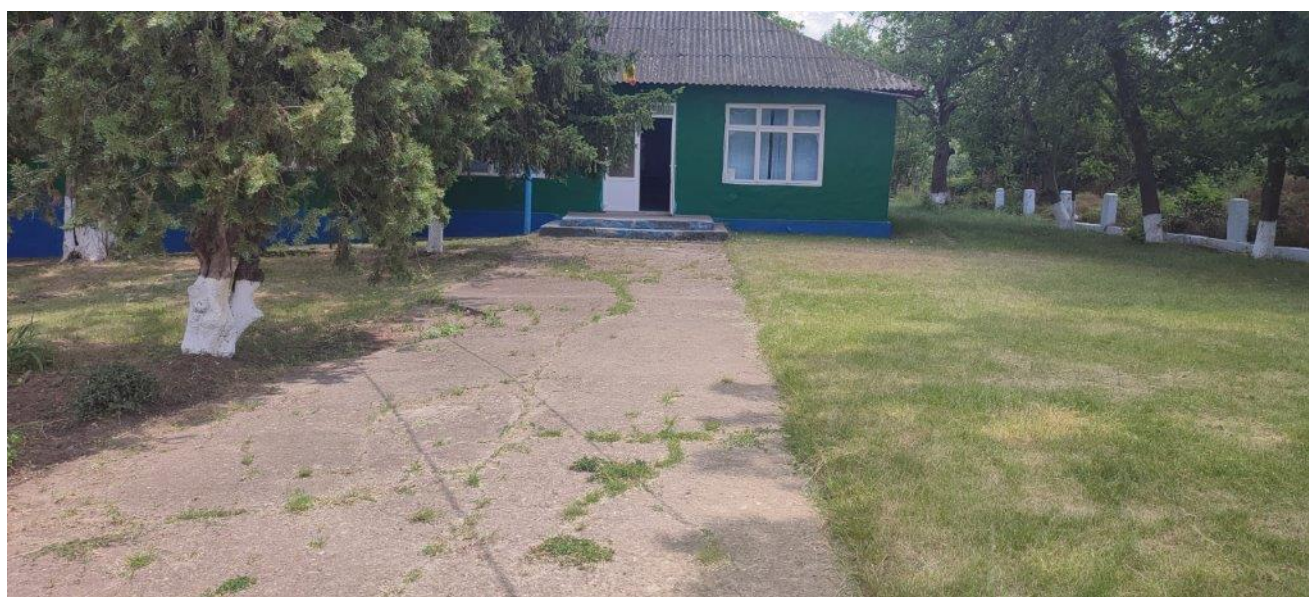
## Galerie - Căi de acces către clădire

| Tip înveliș: | Prundiș |
| Drumurile/Căile de acces sunt: | Deteriorate |
| Nivel: | Înclinat în coborâș |

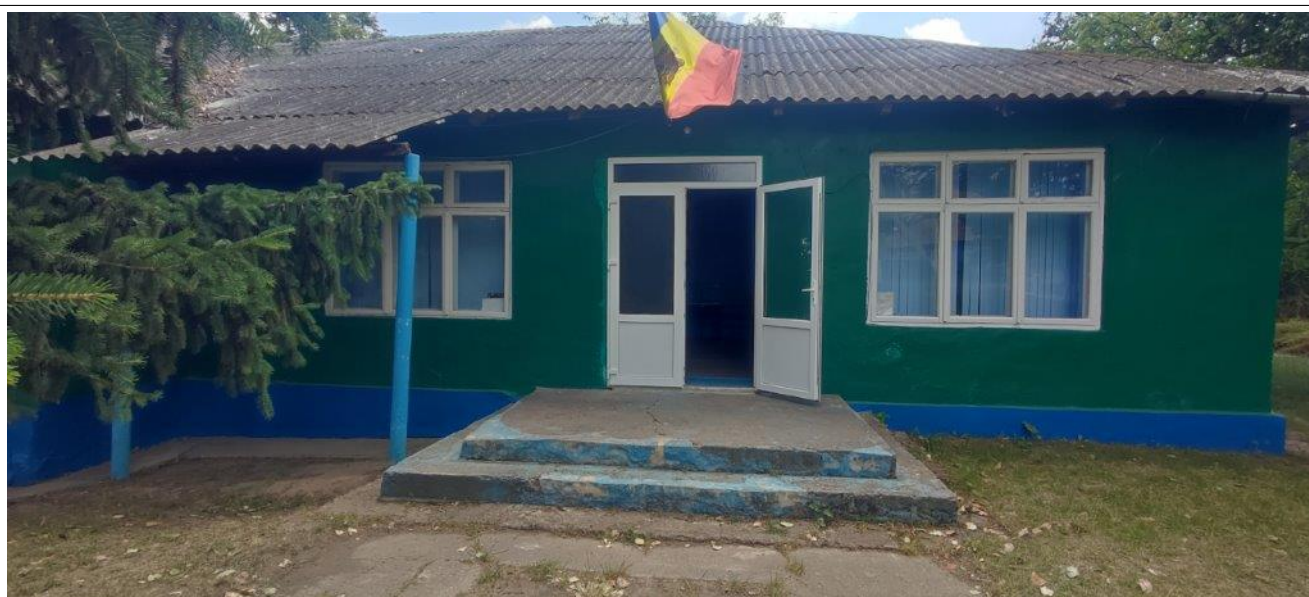
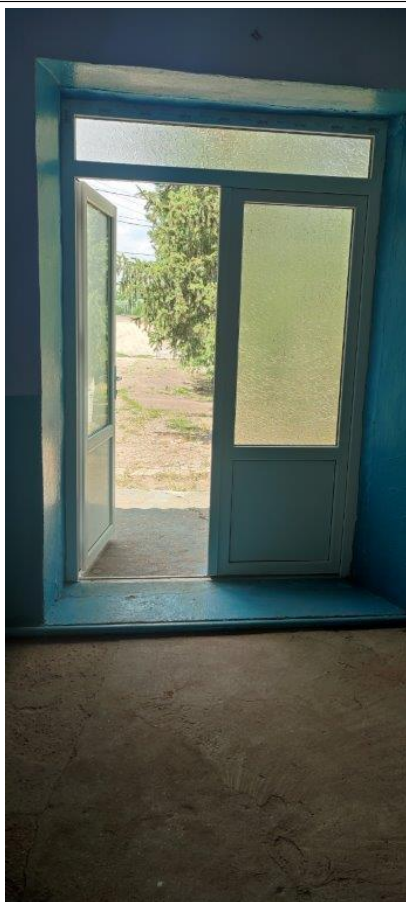
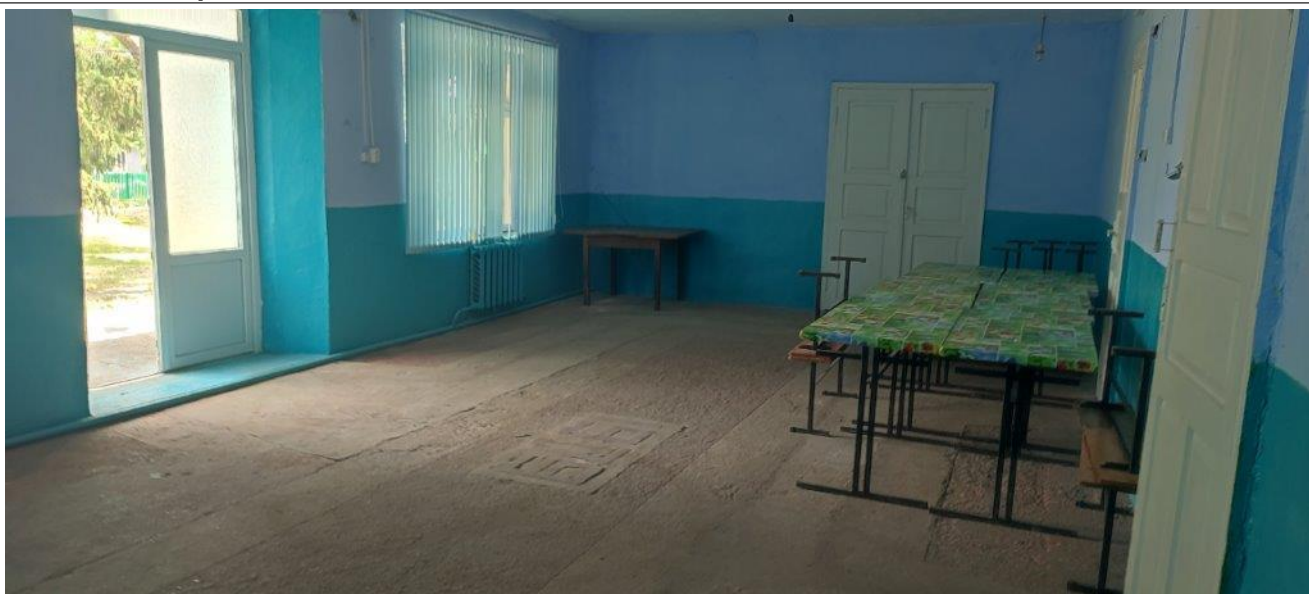
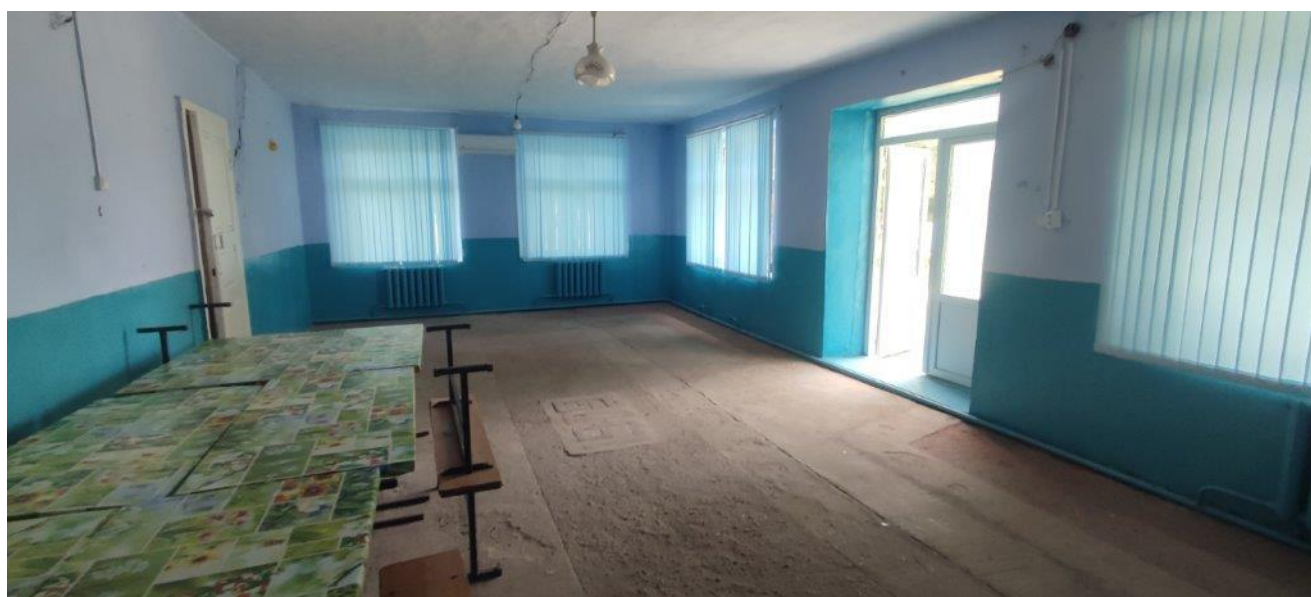
#### Galerie - Intrare în clădire

| La intrare sunt trepte: | Da, 2 trepte , Înălțime totală a treptelor/scărilor (cm)40 cm |
| Înălțimea pragului ușii (de la nivelul solului până la nivelul superior al pragului): | 40 cm<br>Standard: Se aplica regula de 1:12 |
| Dacă există trepte, sunt semnalate treptele cu elemente contrastante și/sau tactile: | Nu<br>Standard: prima și ultima treaptă trebuie semnalate în culori contrastante |
| Există rampă de acces: | Nu |

| Categorii | Indicatori | Date colectate |
|---|---|---|
| | Dimensiuni ușă de intrare: | Dublă: 73 cm + 75 cm<br>Standard: lumina ușii duble trebuie să fie de minim 90 cm<br>Ușa mică din cea dublă se deschide |
| | Prag ușă de intrare: | Un prag cu înălțimea: 5 cm<br>Standard: pragul trebuie să fie de maxim 2 cm |
