# Formular de evaluare a condițiilor de accesibilitate a clădirilor publice

Data: **19-06-2025**

| Categorii | Indicatori | Date colectate |
|---|---|---|
| Instituția: | BESV-18/23 (Căminul cultural) | |

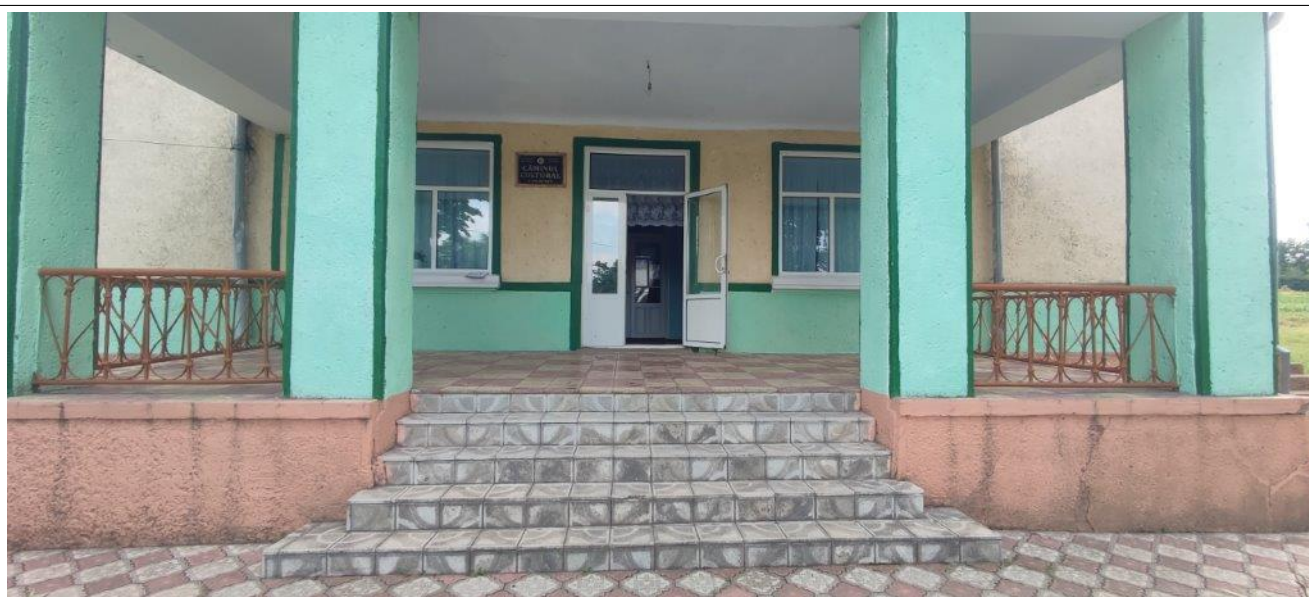
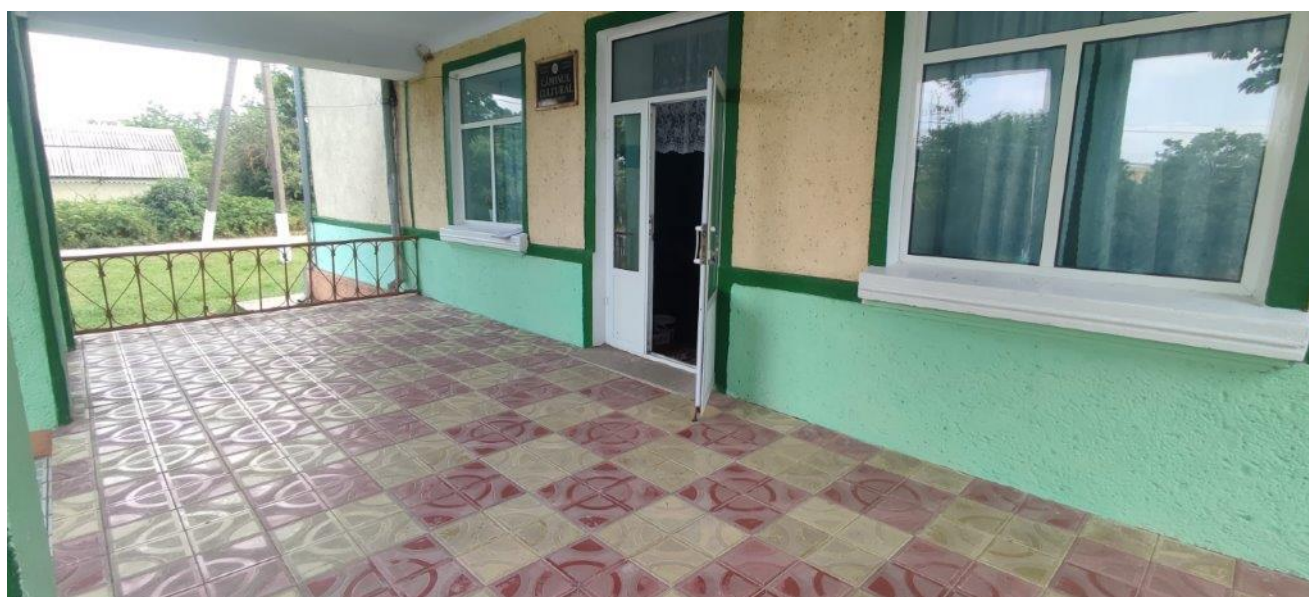
**Galerie - Intrare în clădire**

| Categorii | Indicatori | Date colectate |
|---|---|---|
| | Dimensiuni ușă de intrare: | Dublă: 77 cm + 49 cm<br>Standard: lumina ușii duble trebuie să fie de minim 90 cm<br>Ușa mică din cea dublă se deschide |
| | Prag ușă de intrare: | Prag exterior și interior cu înălțimile: 7 + 3 cm<br>Standard: pragul trebuie să fie de maxim 2 cm |

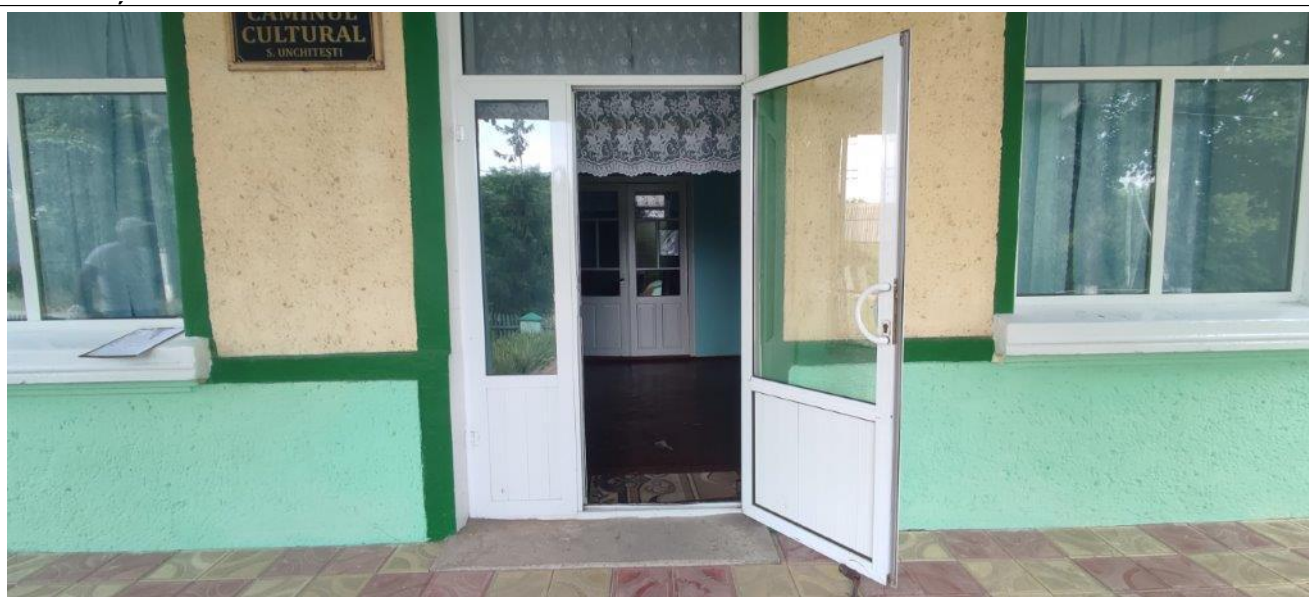
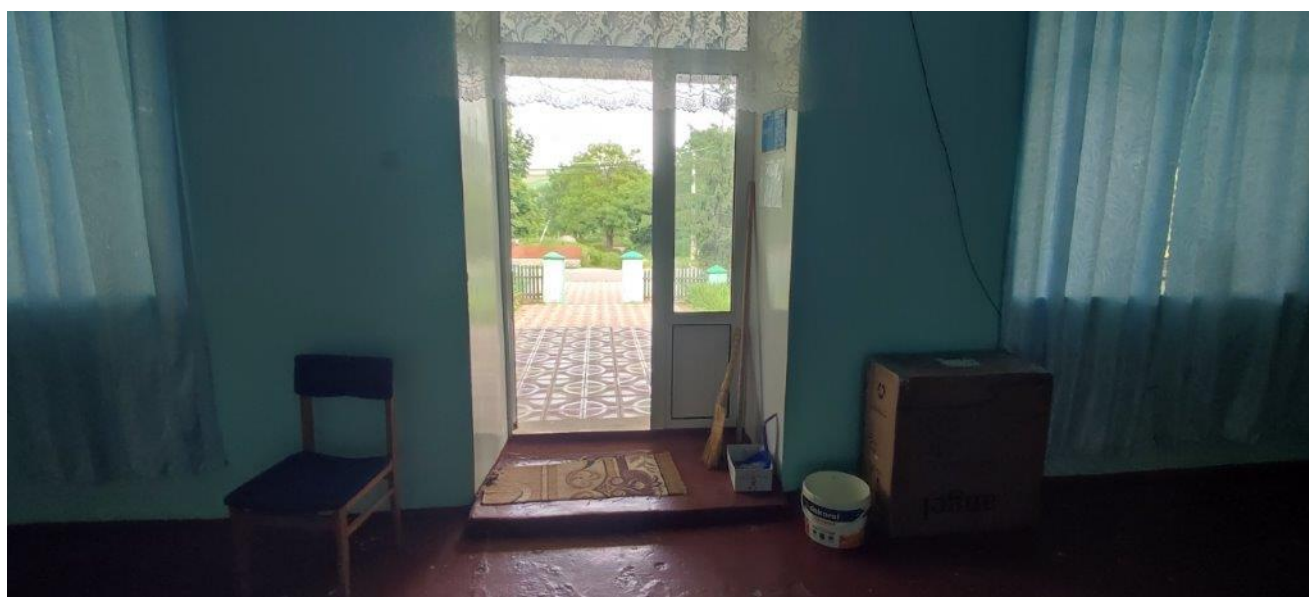
#### Galerie - Uși

| Categorii | Indicatori | Date colectate |
|---|---|---|
| | Ușile de la intrare și din interiorul clădirii sunt dotate/marcate corespunzător cu semne contrastante: | Nu<br>Standard: este o diferență de culoare contrastantă (culori închise / culori deschise) între perete și podea |
