# Formular de evaluare a condițiilor de accesibilitate a clădirilor publice

Echipa de evaluare: AO VIVERE, Monitor de accesibilitate

| Categorii | Indicatori | Date colectate |
|---|---|---|
| Instituția: | BESV 16/22 (Casa de Cultura) | |

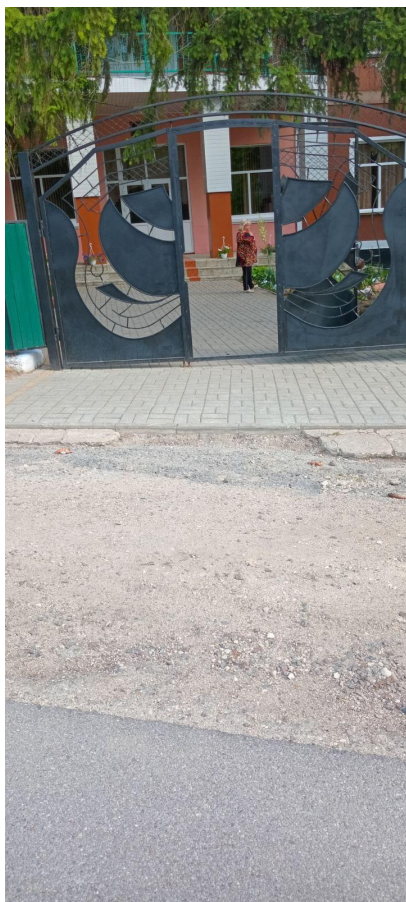
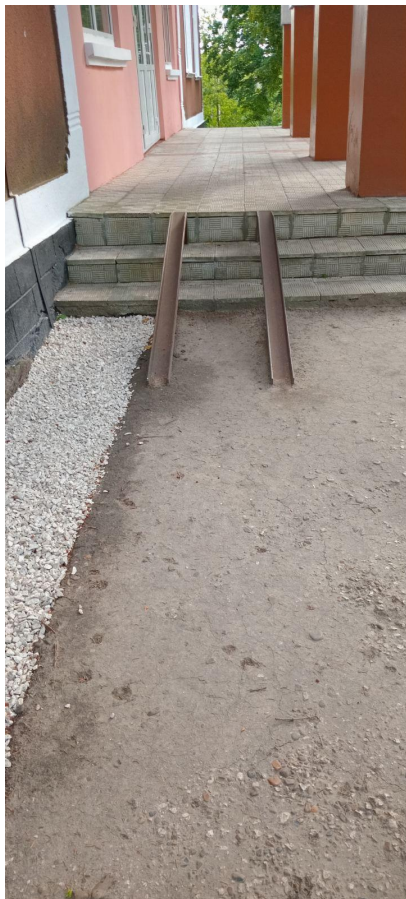
## Galerie - Intrare în clădire

| La intrare sunt trepte: | Da, 3 trepte , Înălțime totală a treptelor/scărilor (cm)35 cm |
| Înălțimea pragului ușii (de la nivelul solului până la nivelul superior al pragului): | 35 cm<br>Standard: Se aplica regula de 1:12 |
| Dacă există trepte, sunt semnalate treptele cu elemente contrastante și/sau tactile: | Nu<br>Standard: prima și ultima treaptă trebuie semnalate în culori contrastante |
| Nu există rampă, dar sunt șine metalice: | Da |

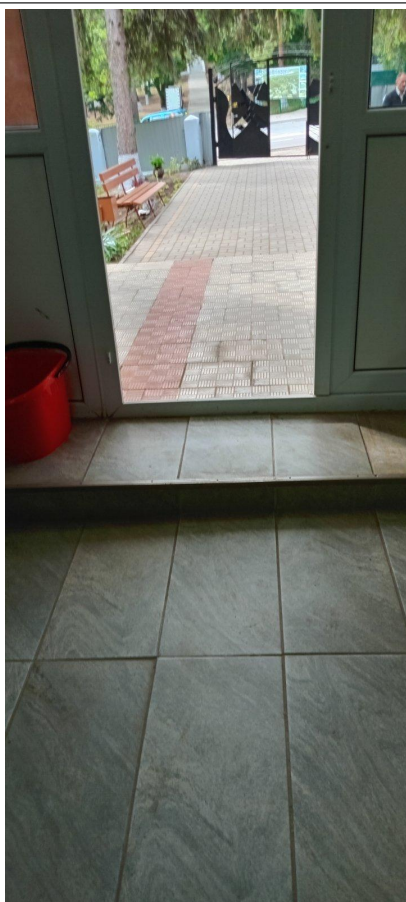
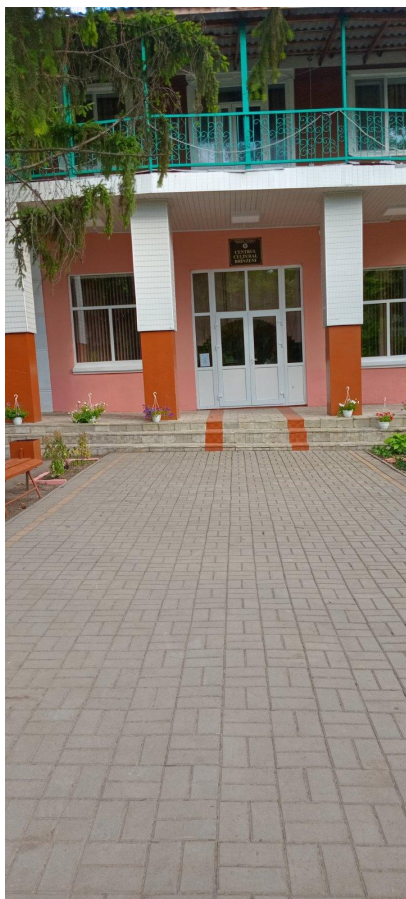
## Galerie - Uși

| Categorii | Indicatori | Date colectate |
|---|---|---|
| | Dimensiuni ușă de intrare: | Dublă: 75 cm + 75 cm<br>Standard: lumina ușii duble trebuie să fie de minim 90 cm<br>Ușa mică din cea dublă este blocată |
| | Prag ușă de intrare: | Un prag cu înălțimea: 3 cm<br>Standard: pragul trebuie să fie de maxim 2 cm |
| | Praguri de la ușile de interior: | Prag 1 cu înălțimea: 12 cm<br>Standard: pragul trebuie să fie de maxim 2 cm |

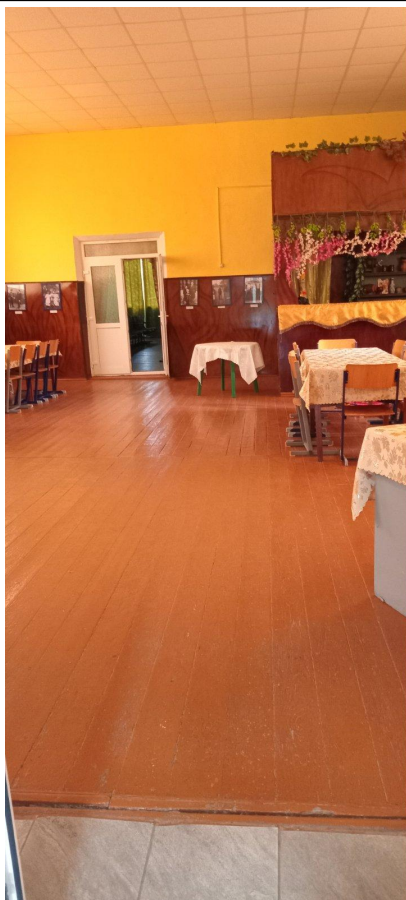
#### **Galerie - Sala de prestare a serviciului**

Da . De tipul: Masa, flori, scaune.

Nu

Nu  
Standard: este o diferență de culoare contrastantă (culori închise / culori deschise) între perete și podea
