# Formular de evaluare a condițiilor de accesibilitate a clădirilor publice

| Categorii | Indicatori | Date colectate |
|---|---|---|
| Localitate, raion: | Iargara (Leova) | |
| Instituția: | BESV-22/10 (PRIMĂRIA IARGARA) | |

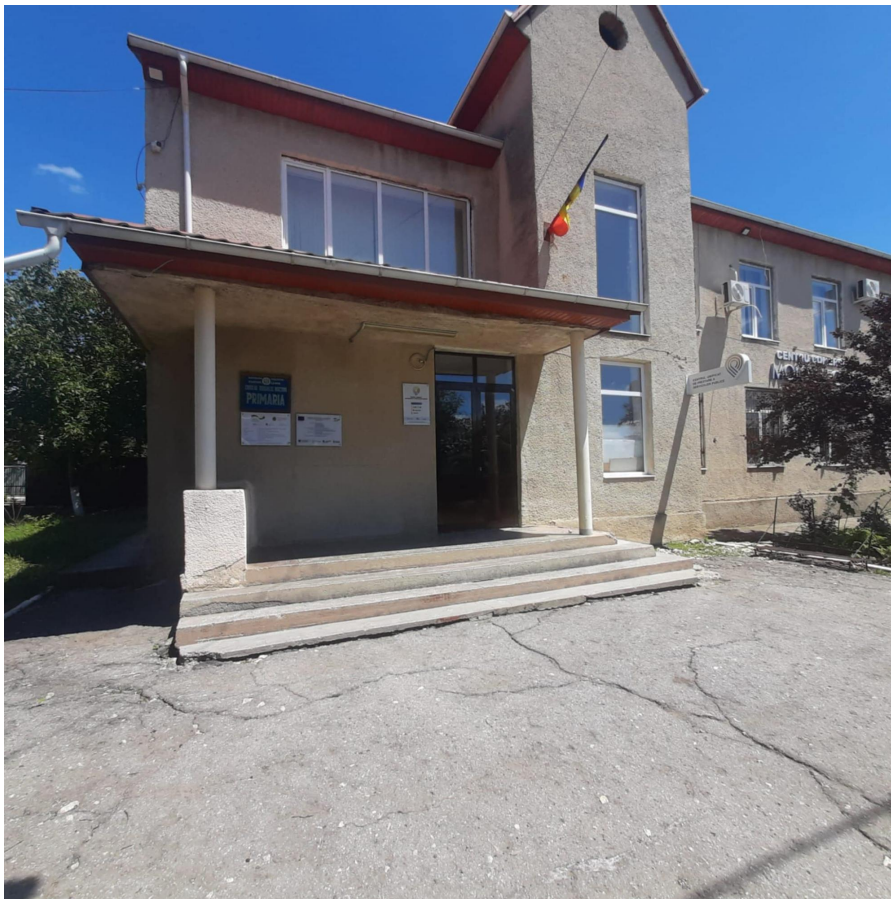
## Galerie - Căi de acces către clădire

| Tip înveliș: | asfalt + pământ tasat |
| Drumurile/Căile de acces sunt: | Cu fisuri / gropi |

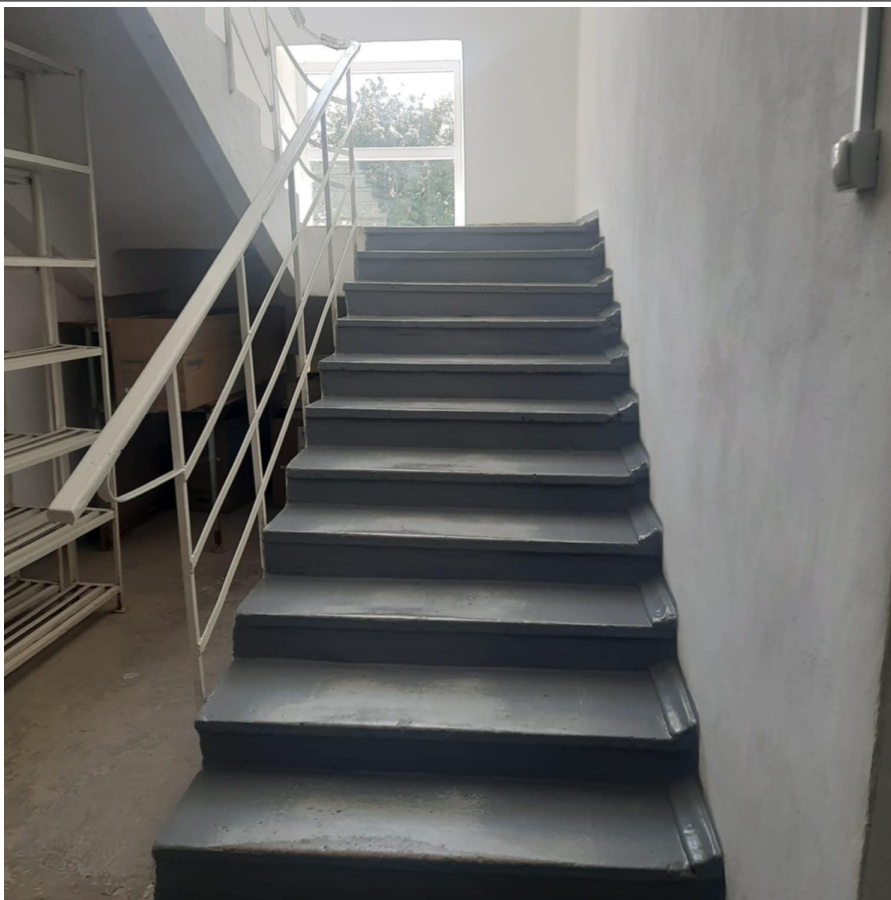
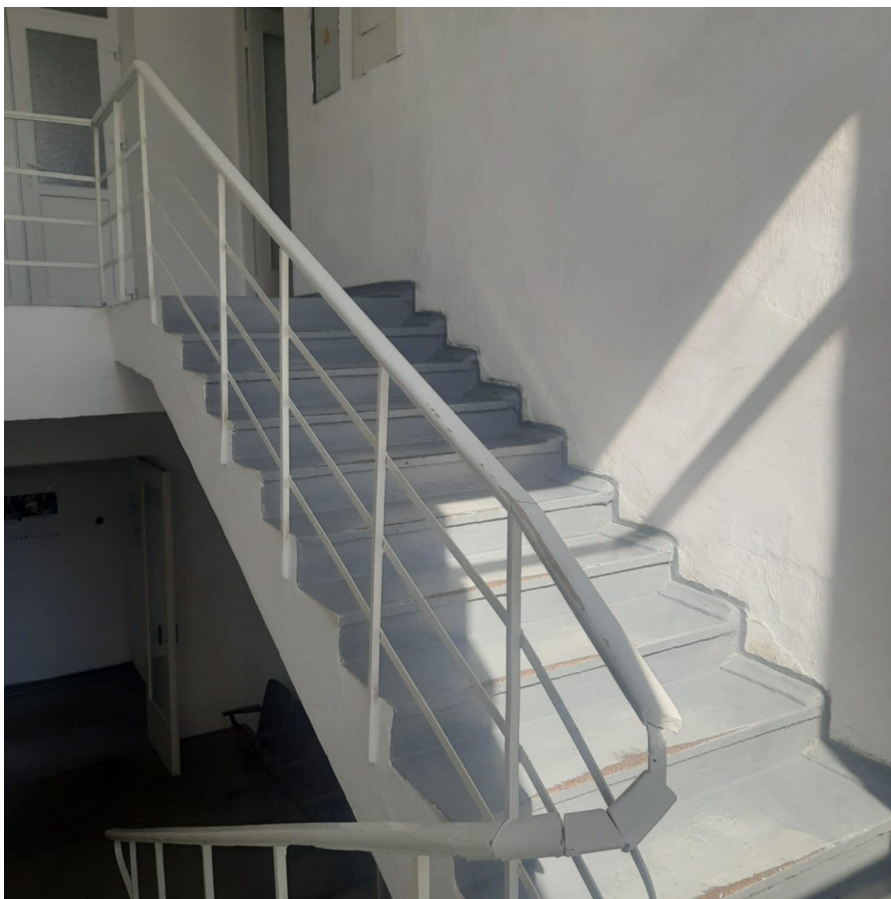
## Galerie - Coridoare

| Lățime (dacă este cazul, în cel mai îngust loc): | 300 cm<br>Standard: Lățimea minimă a coridorului ar trebui să fie de cel puțin 150 cm), Dacă coridorul este îngust (până la 180 cm) |
| Iluminare bună (lumină de zi și lumină artificială) pe hol și pe culoarele principale: | Parțial |

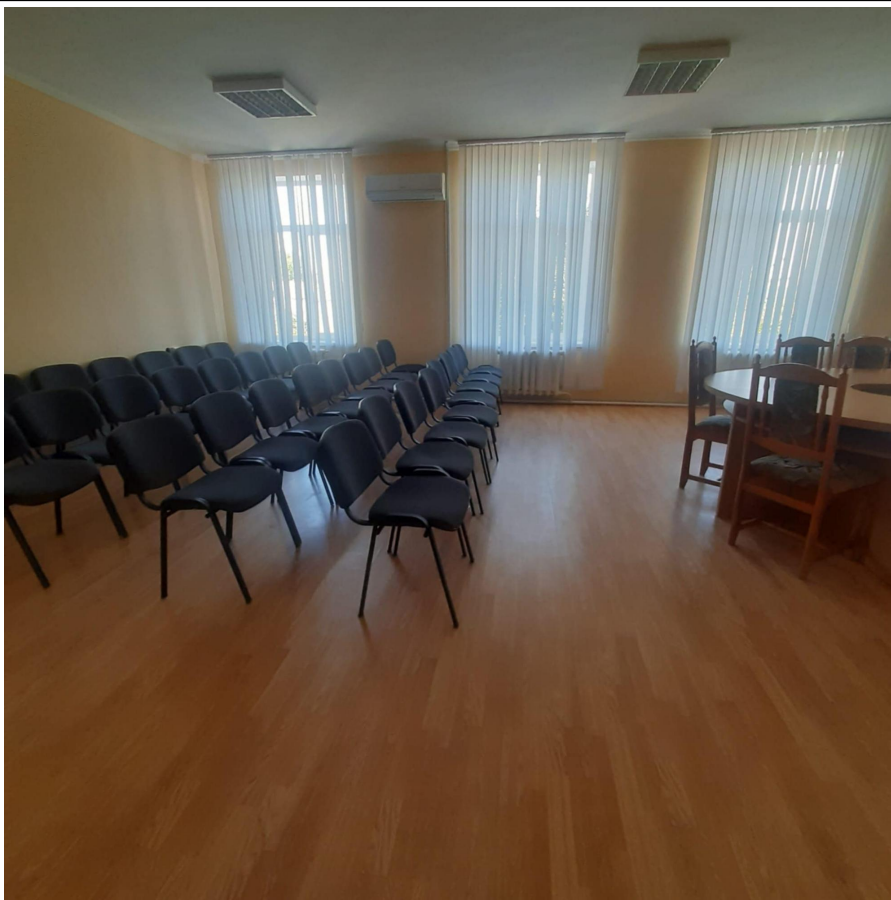
**Galerie - Sala de prestare a serviciului**

| Dacă sala este la etaj, atunci există un ascensor/elevator: | Nu . Nu există opțiune alternativă pentru a urca la etaj |
| Trepte: | Da, 23 trepte , înălțimea:480 cm |

| Categorii | Indicatori | Date colectate |
|---|---|---|
| | Bariere/obstacole: | Da . De tipul: SCARILE DIN CORIOR |
