# Formular de evaluare a condițiilor de accesibilitate a clădirilor publice

Data: 26-06-2025

Echipa de evaluare: AO VIVERE, Monitor de accesibilitate

| Categorii | Indicatori | Date colectate |
|---|---|---|
| Instituția: | BESV 16/42 (Casa de Cultura) | |

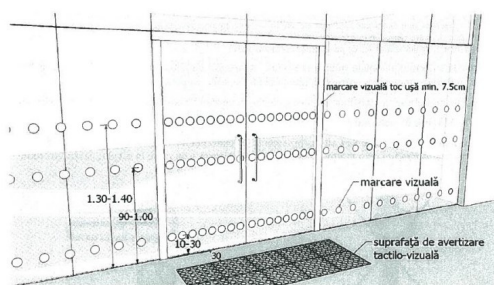
Fig. V.24. – Exemplu de conformare a suprafețelor vitrate în cadrul foi de ușă și realizarea contrastului vizual, atunci când ușa și suprafețele adiacente sunt vitrate
