# Formular de evaluare a condițiilor de accesibilitate a clădirilor publice

Data: **19-06-2025**

| Categorii | Indicatori | Date colectate |
|---|---|---|
| Instituția: | BESV-18/24 (Sala de așteptare a gării feroviare) | |

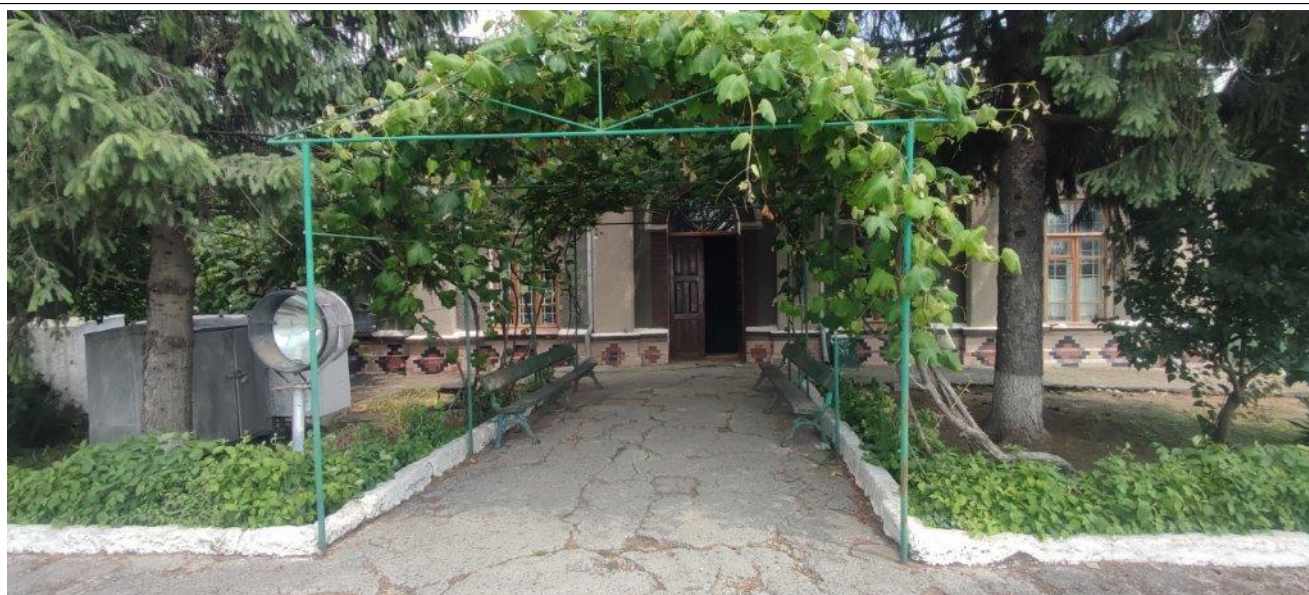
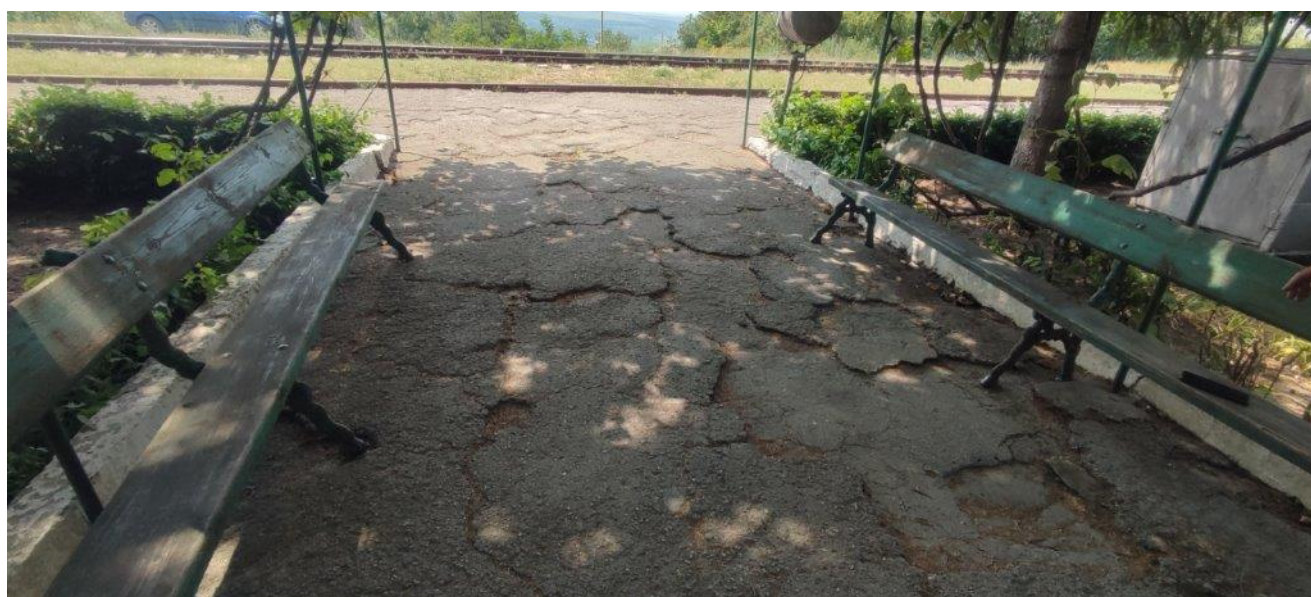
**Galerie - Intrare în clădire**

Intrarea în clădire este la nivelul solului:

Da

Ușa se deschide în interior sau exterior:

Exterior

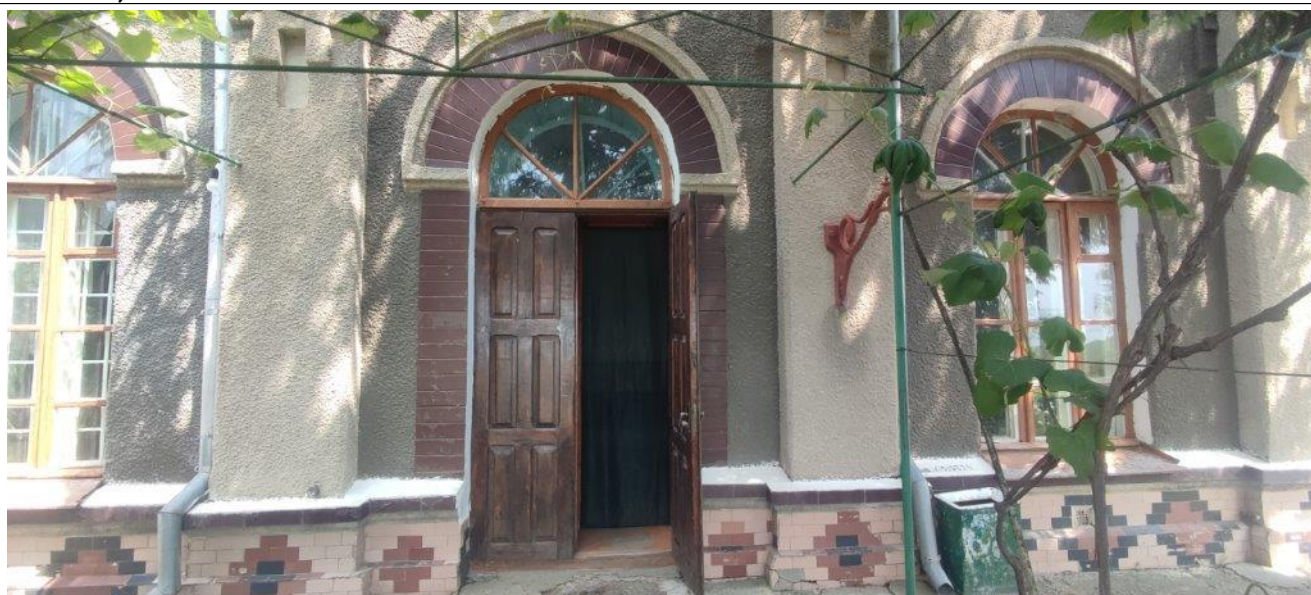
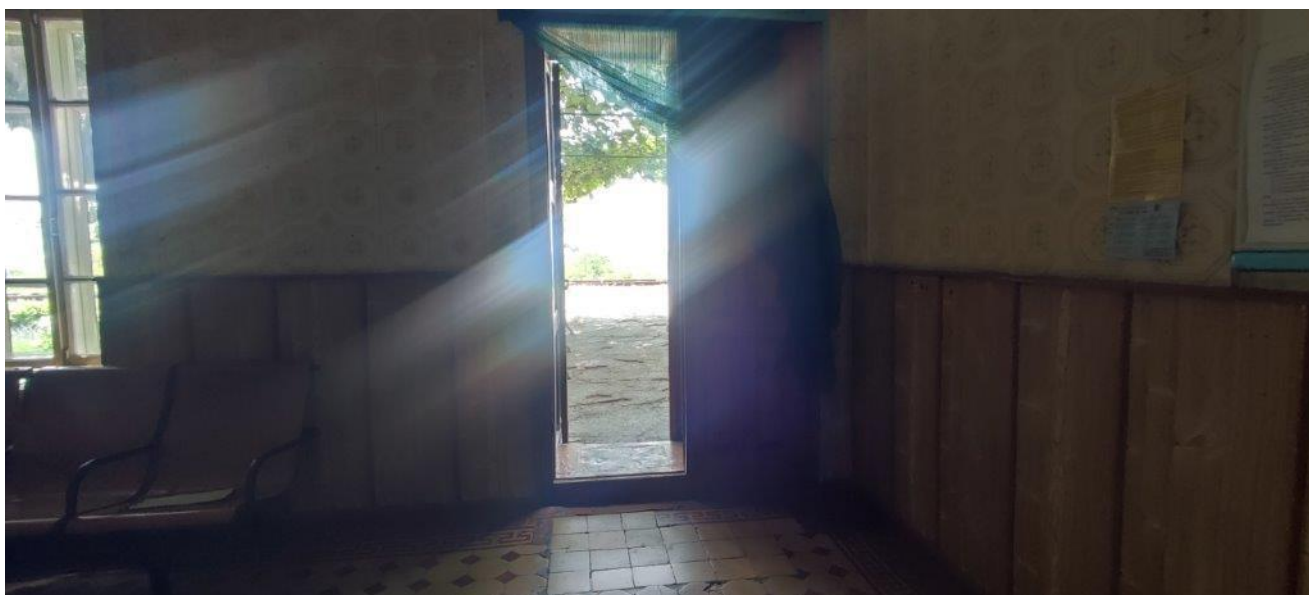
#### Galerie - Uși

Dublă: 65 cm + 68 cm  
**Standard: lumina ușii duble trebuie să fie de minim 90 cm**  
 Ușa mică din cea dublă se deschide

Un prag cu înălțimea: 12 cm  
**Standard: pragul trebuie să fie de maxim 2 cm**

Nu  
**Standard: este o diferență de culoare contrastantă (culori închise / culori deschise) între perete și podea**

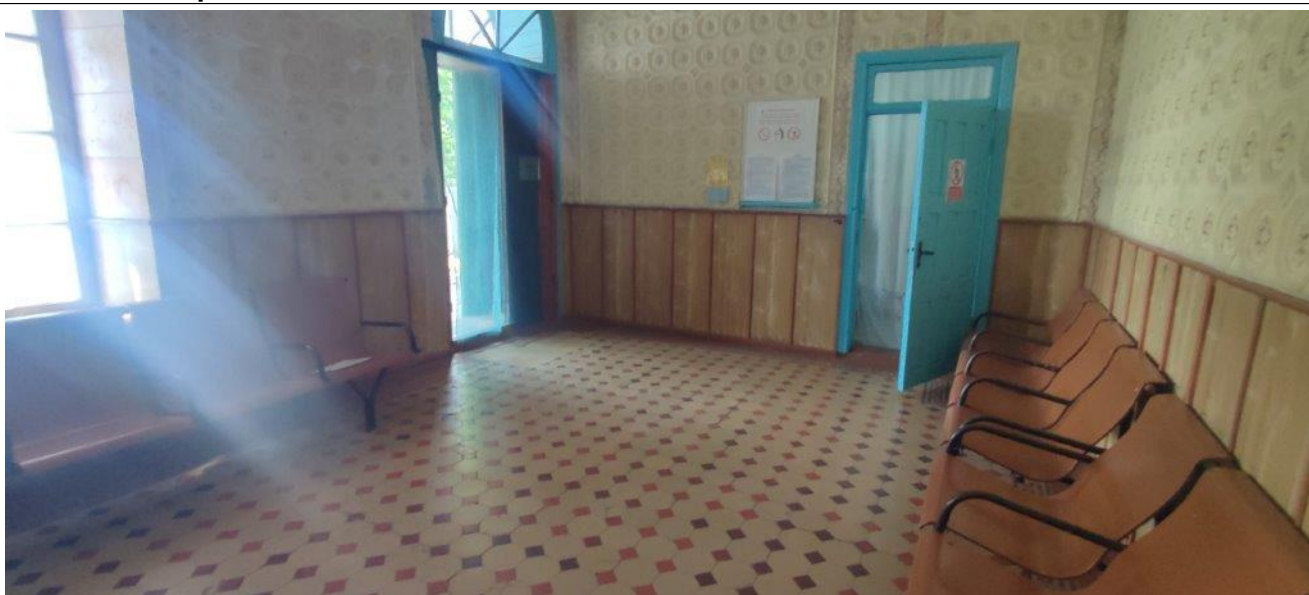
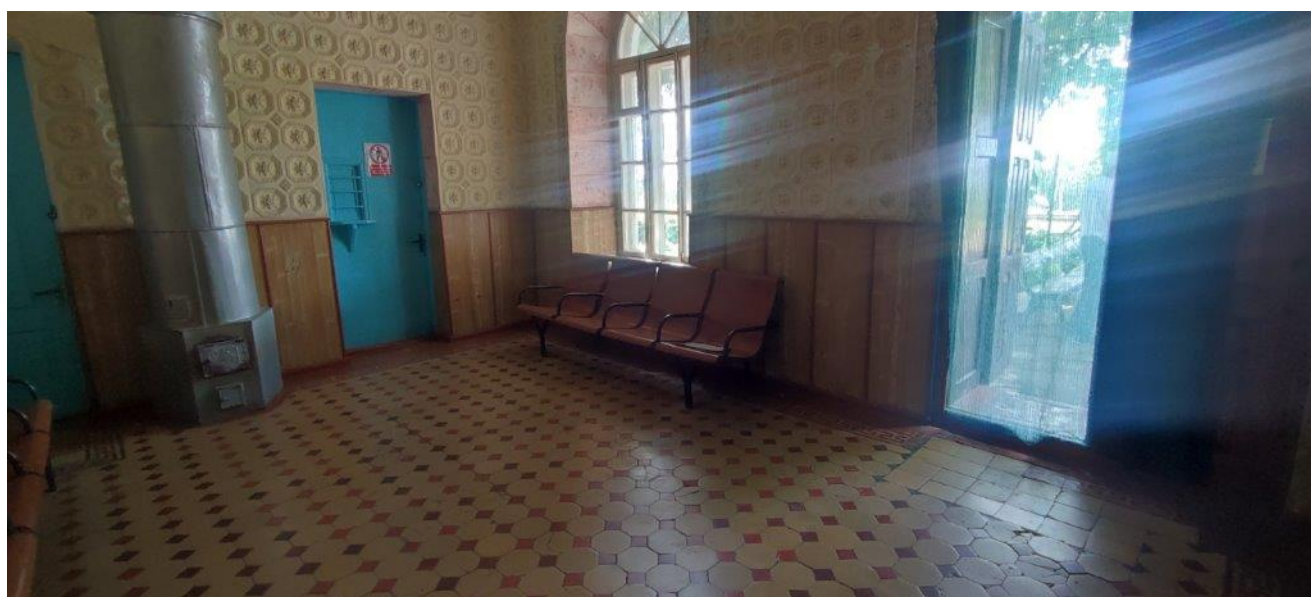
**Galerie - Sala de prestare a serviciului**

În sală este spațiu de manevră pentru un scaun rulant cu diagonala minimă de 140 cm:

Da

Spațiul interior este suficient iluminat:

Culori contrastante pentru sală:
