# Formular de evaluare a condițiilor de accesibilitate a clădirilor publice

Data: 20-06-2025

| Categorii | Indicatori | Date colectate |
|---|---|---|
| Instituția: | BESV-37/25 (Oficiul stării civile) | |

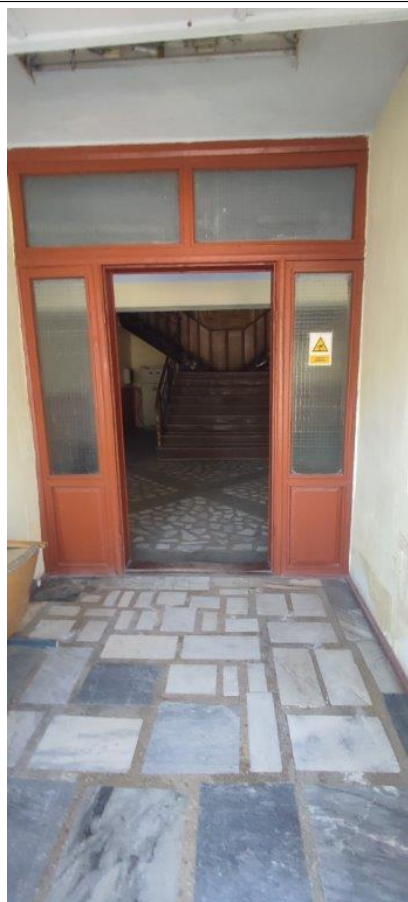
## Galerie - Uși

| Dimensiuni ușă de intrare: | Dublă: 55 cm + 53 cm<br>Standard: lumina ușii duble trebuie să fie de minim 90 cm<br>Ușa mică din cea dublă se deschide |
| Prag ușă de intrare: | Un prag cu înălțimea: 6 cm<br>Standard: pragul trebuie să fie de maxim 2 cm |
| Praguri de la ușile de interior: | Prag 1 cu înălțimea: 10 cm<br>Standard: pragul trebuie să fie de maxim 2 cm |
| Ușile de la intrare și din interiorul clădirii sunt dotate/marcate corespunzător cu semne contrastante: | Nu<br>Standard: este o diferență de culoare contrastantă (culori închise / culori deschise) între perete și podea |
