# Formular de evaluare a condițiilor de accesibilitate a clădirilor publice

| Categorii | Indicatori | Date colectate |
|---|---|---|
| Localitate, raion: | Burlanesti (Edinet) | |
| Instituția: | BESV 16/23 (Centrul Cultural) | |

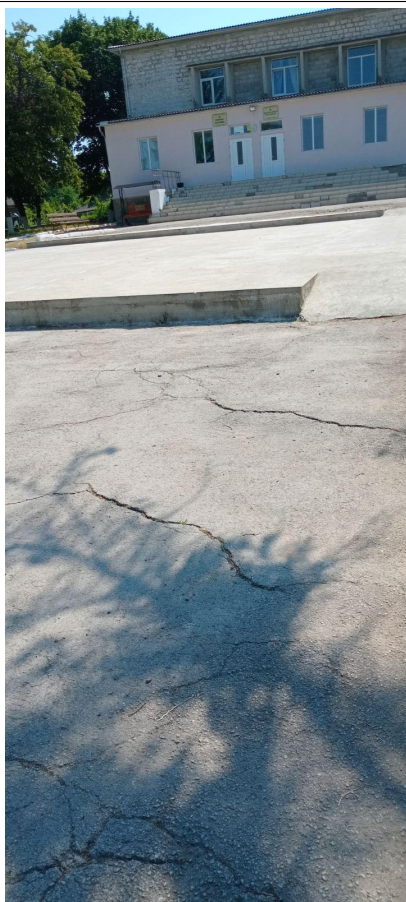
## **Galerie - Căi de acces către clădire**

| Tip înveliș: | Asfalt + Pavaj |
| Drumurile/Căile de acces sunt: | Cu fisuri / gropi |

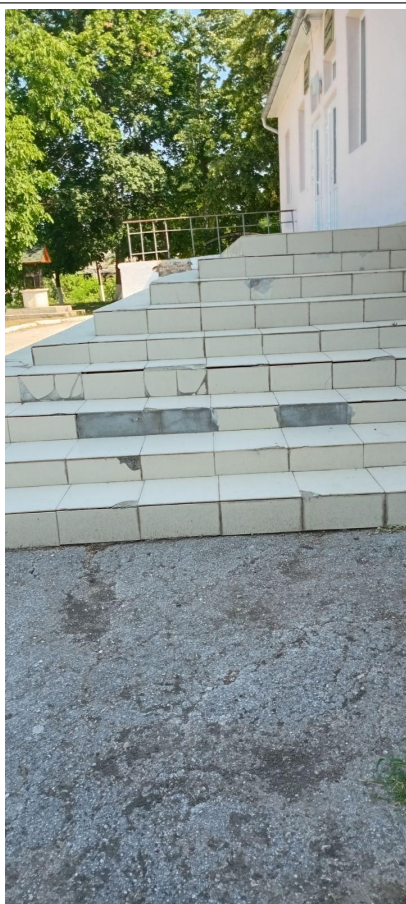
## **Galerie - Intrare în clădire**

| Categorii | Indicatori | Date colectate |
|---|---|---|
| | Prag ușă de intrare: | Un prag cu înălțimea: 8 cm<br>Standard: pragul trebuie să fie de maxim 2 cm |
