# Formular de evaluare a condițiilor de accesibilitate a clădirilor publice

Data: **19-06-2025**

| Categorii | Indicatori | Date colectate |
|---|---|---|
| Instituția: | BESV 16/31 (Primaria) | |

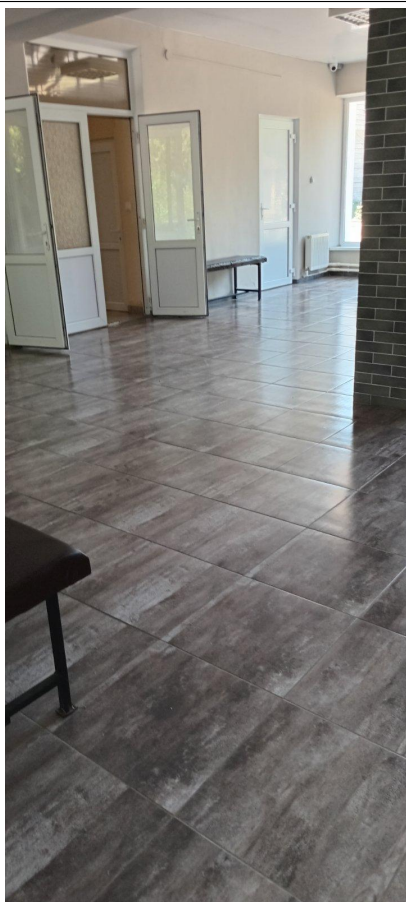
## **Galerie - Coridoare**

| Pardoseala/podeaua în coridor este suprafață accesibilă: | Nu |
| Suprafață alunecoasă: | Da |
| Bariere/obstacole: | Da , sunt Scaune, coloane decorative |
| Culori contrastante (este o diferență de culoare contrastantă (culori închise / culori deschise) între perete și podea): | Nu |
