# Formular de evaluare a condițiilor de accesibilitate a clădirilor publice

| Categorii | Indicatori | Date colectate |
|---|---|---|
| Localitate, raion: | Napadova (Floresti) | |
| Instituția: | BESV-18/45 (Casa de cultură) | |

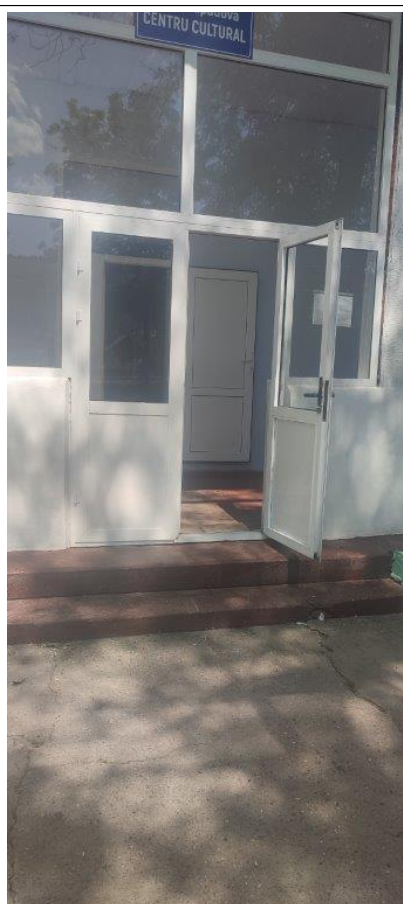
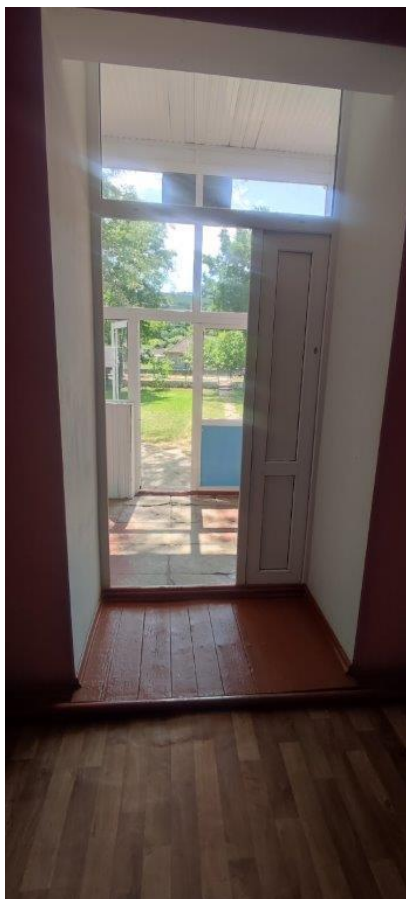
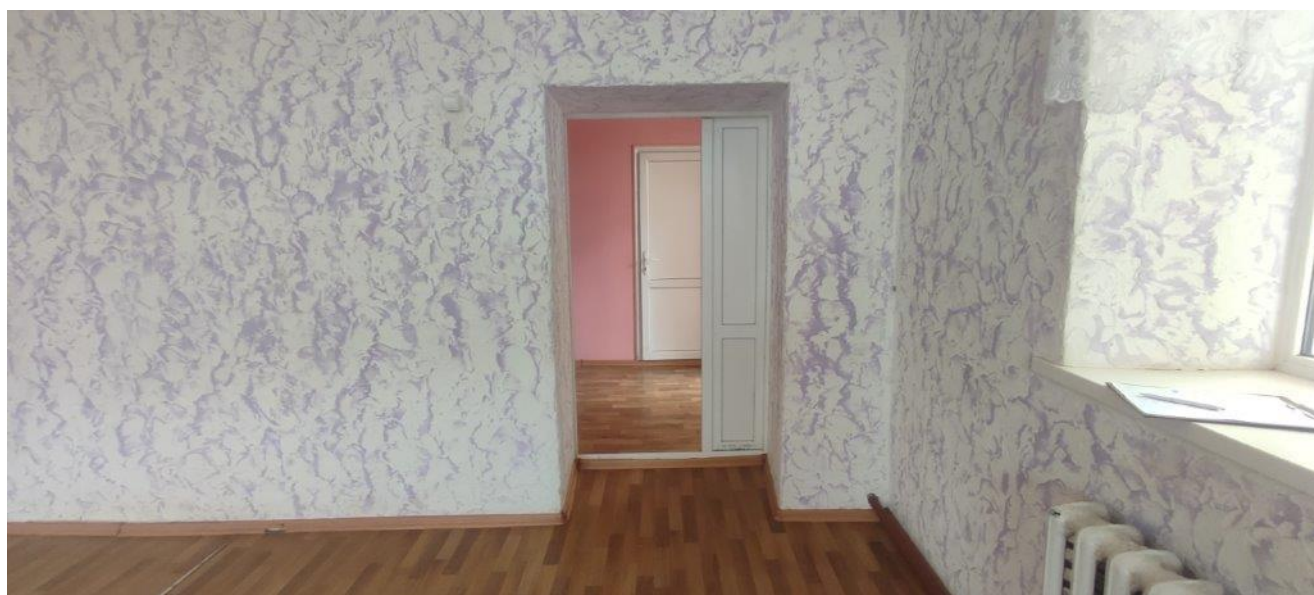
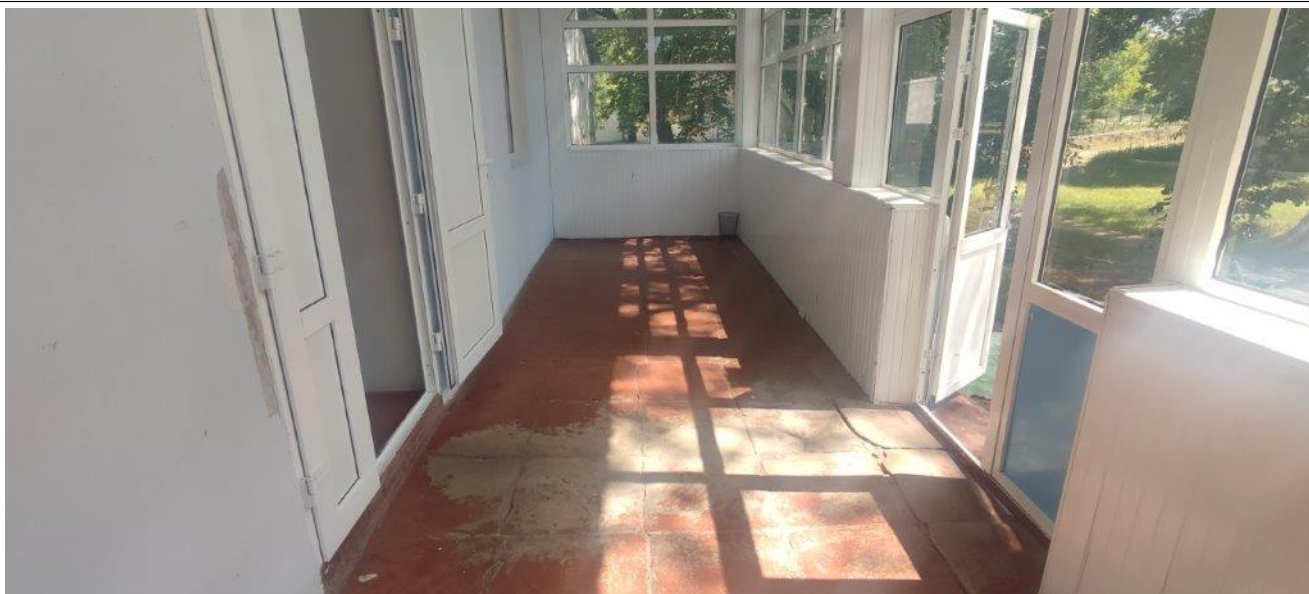
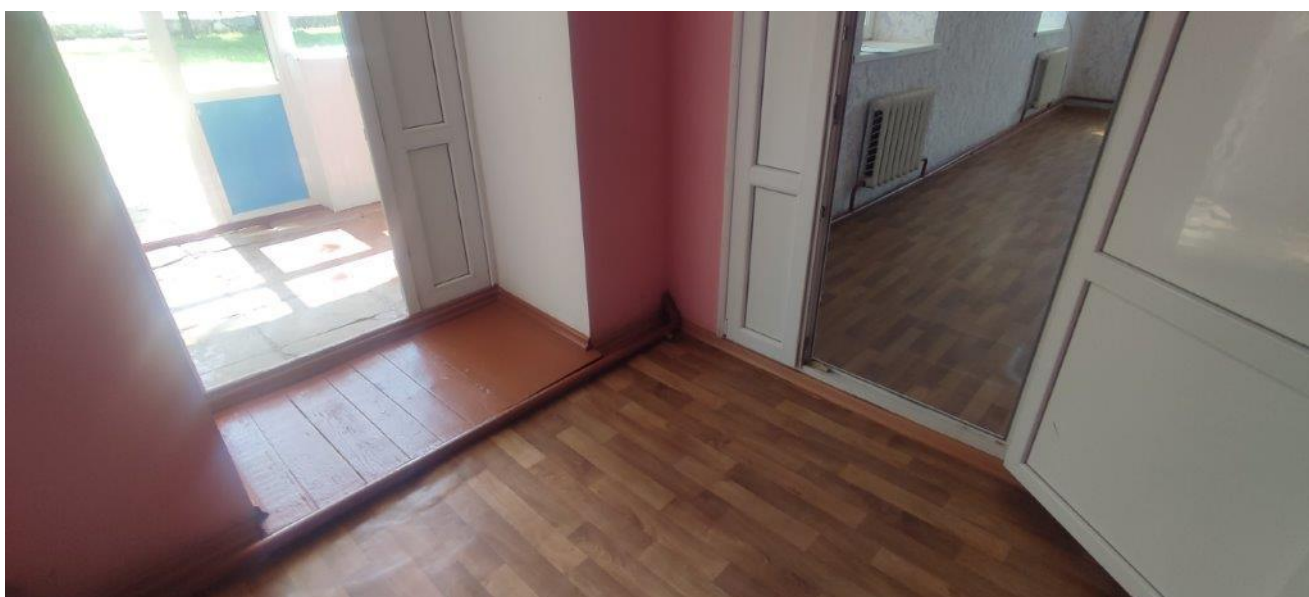
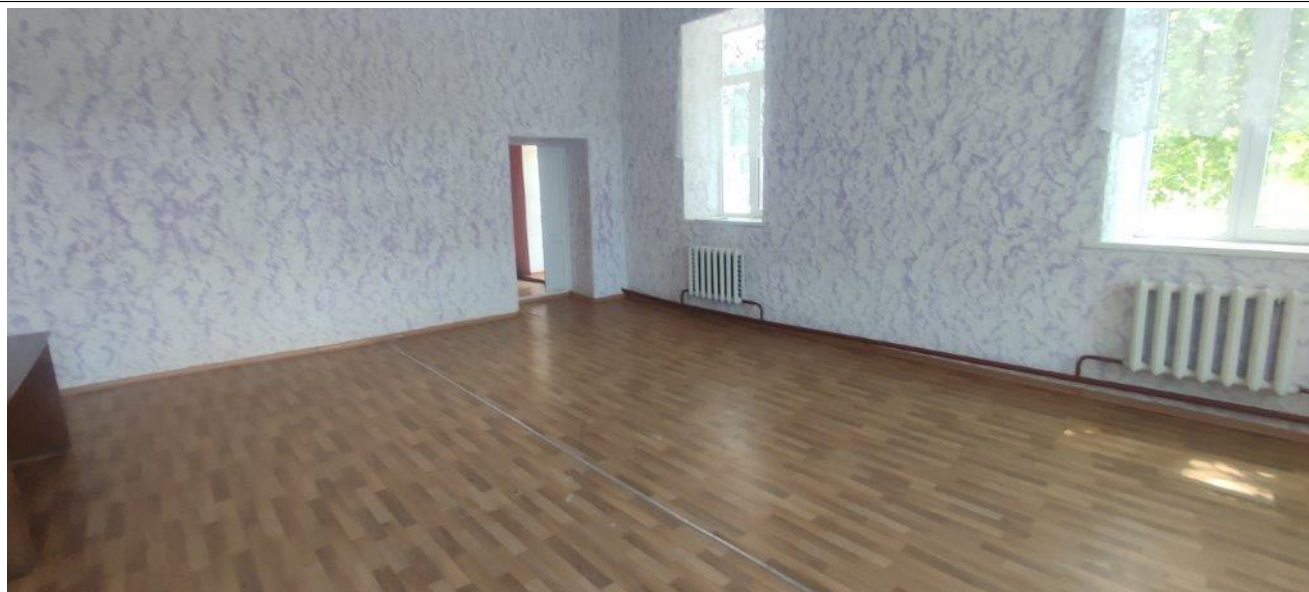
## Galerie - Uși

| Dimensiuni ușă de intrare: | Dublă: 62 cm + 67 cm<br>Standard: lumina ușii duble trebuie să fie de minim 90 cm<br>Ușa mică din cea dublă se deschide |

| Categorii | Indicatori | Date colectate |
|---|---|---|
| | Prag ușă de intrare: | Prag exterior și interior cu înălțimile: 6 + 4 cm<br><b>Standard: pragul trebuie să fie de maxim 2 cm</b> |
| | Praguri de la ușile de interior: | Prag 1 cu înălțimea: 8 cm<br><b>Standard: pragul trebuie să fie de maxim 2 cm</b><br>Prag 2 cu înălțimea: 8 cm<br><b>Standard: pragul trebuie să fie de maxim 2 cm</b> |
