# Formular de evaluare a condițiilor de accesibilitate a clădirilor publice

| Categorii | Indicatori | Date colectate |
|---|---|---|
| Localitate, raion: | Japca (Floresti) | |
| Instituția: | BESV-18/41 (Casa de cultură) | |

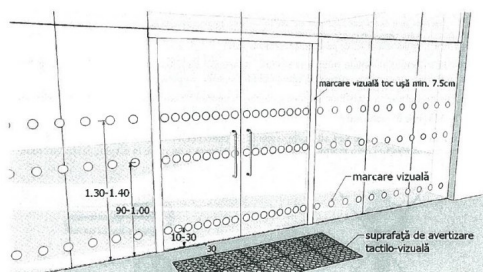
Fig. V.23. – Exemplu de conformare a suprafețelor vitrate în cadrul foi de ușă și realizarea contrastului vizual

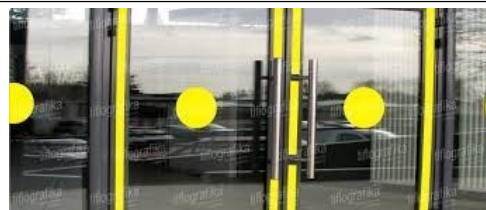
Fig. V.24. – Exemplu de conformare a suprafețelor vitrate în cadrul foi de ușă și realizarea contrastului vizual, atunci când ușa și suprafețele adiacente sunt vitrate

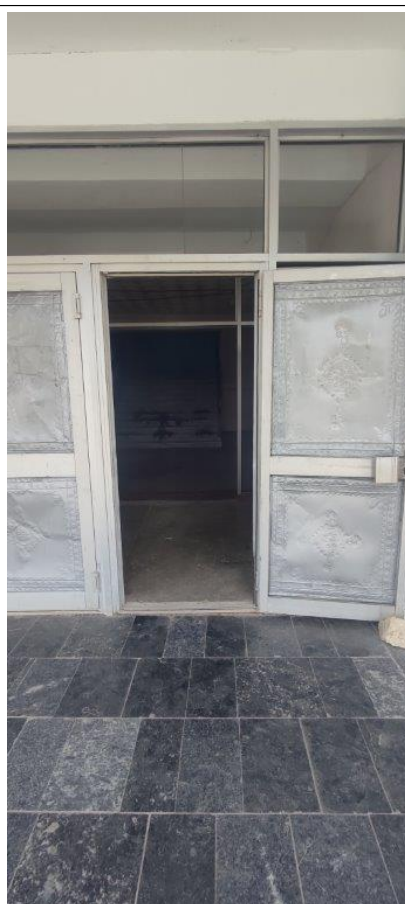
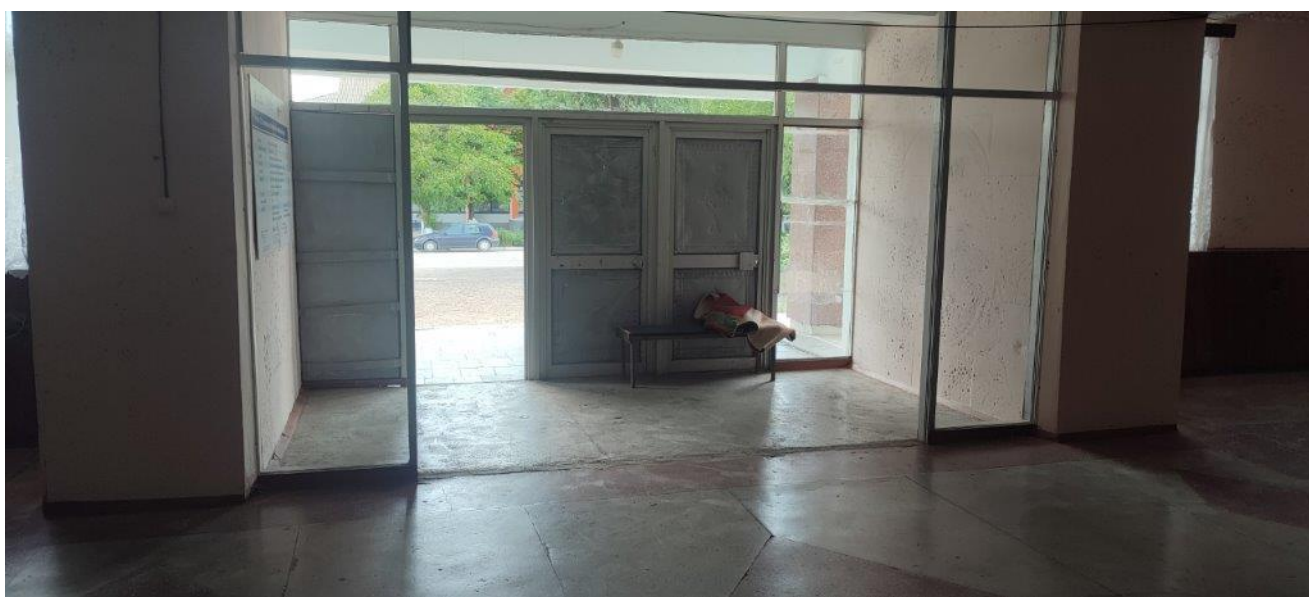
## **Galerie - Uși**

| Categorii | Indicatori | Date colectate |
|---|---|---|
| | Dimensiuni ușă de intrare: | Simplă: 81 cm<br>Standard: trebuie să fie de minim 90 cm |
| | Ușile de la intrare și din interiorul clădirii sunt dotate/marcate corespunzător cu semne contrastante: | Nu<br>Standard: este o diferență de culoare contrastantă (culori închise / culori deschise) între perete și podea |
