# Formular de evaluare a condițiilor de accesibilitate a clădirilor publice

| Categorii | Indicatori | Date colectate |
|---|---|---|
| Localitate, raion: | Lopatnic (Edinet) | |
| Instituția: | BESV 16/39 (Casa de Cultura) | |

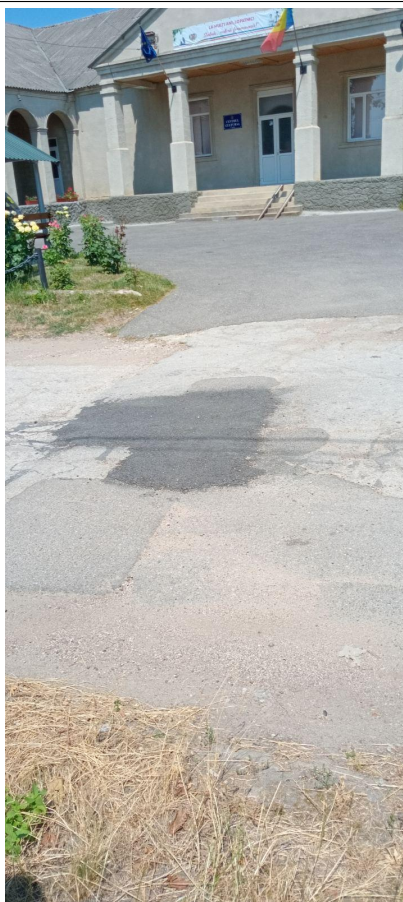
## Galerie - Căi de acces către clădire

| Tip înveliș: | Asfalt |
| Drumurile/Căile de acces sunt: | Calitative |
| Nivel: | Înclinat în urcuș |

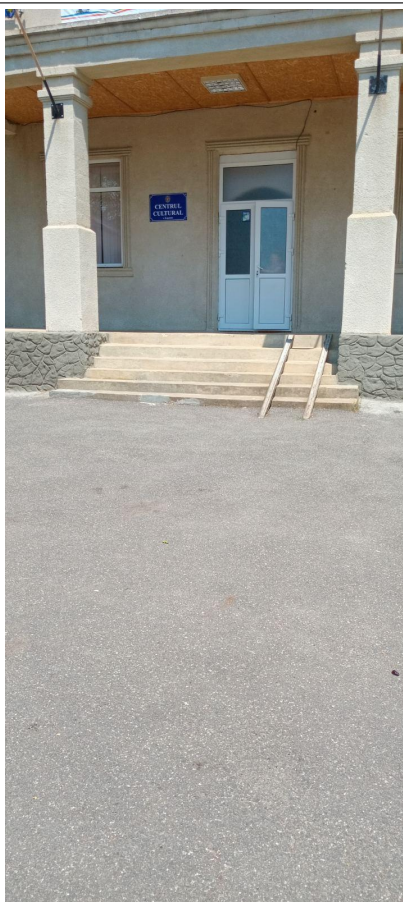
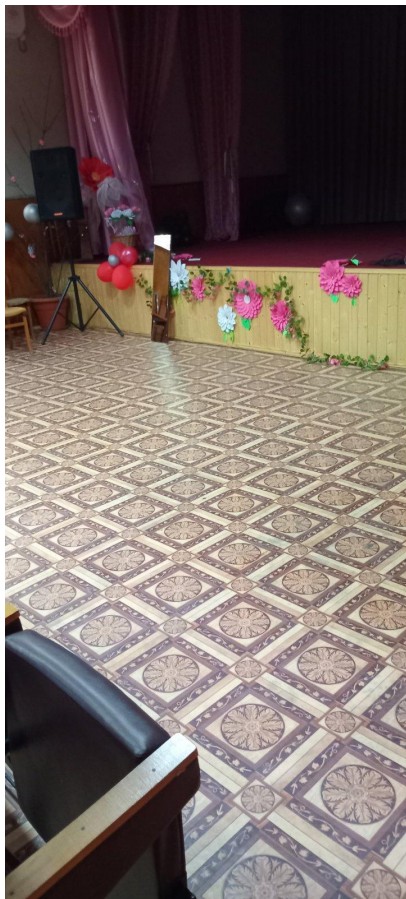
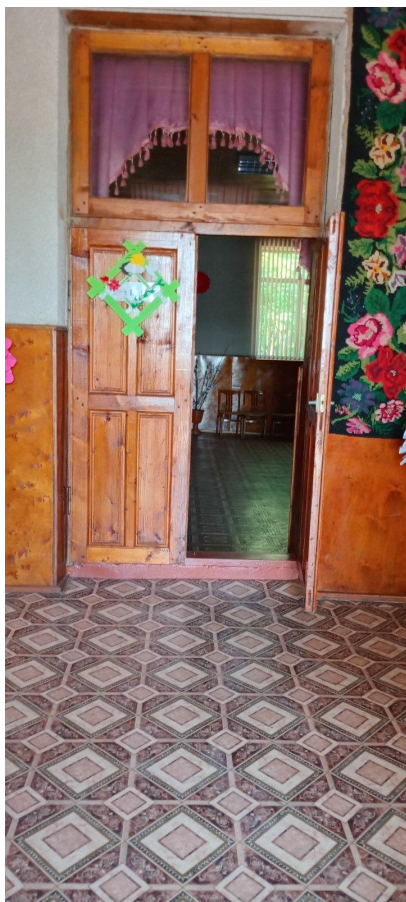
## Galerie - Intrare în clădire

| Intrarea în clădire este la nivelul solului: | Nu |
| La intrare sunt trepte: | Da, 6 trepte , Înălțime totală a treptelor/scărilor (cm)96 cm |
| Dacă există trepte, sunt semnalate treptele cu elemente contrastante și/sau tactile: | Nu<br>Standard: prima și ultima treaptă trebuie semnalate în culori contrastante |
| Există rampă de acces: | Nu |

| Categorii | Indicatori | Date colectate |
|---|---|---|
| | Prag ușă de intrare: | Un prag cu înălțimea: 10 cm<br><b>Standard: pragul trebuie să fie de maxim 2 cm</b> |
