# Formular de evaluare a condițiilor de accesibilitate a clădirilor publice

Echipa de evaluare: GI PRO ȘTEFĂNEȘTI, Monitor de accesibilitate

| Categorii | Indicatori | Date colectate |
|---|---|---|
| Instituția: | BESV-18/20 (Casa de curură) | |

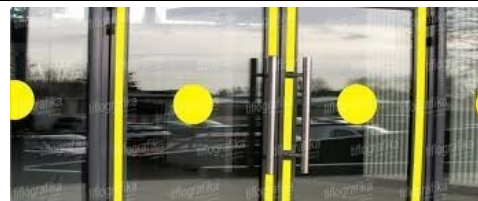
Fig. V.24. – Exemplu de conformare a suprafețelor vitrate în cadrul foii de ușă și realizarea contrastului vizual, atunci când ușa și suprafețele adiacente sunt vitrate

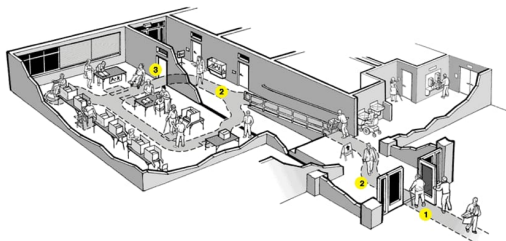
Fig. V.1 Buzunare la coridoare /p.47/
