# Formular de evaluare a condițiilor de accesibilitate a clădirilor publice

Data: 03-06-2025

| Categorii | Indicatori | Date colectate |
|---|---|---|
| Instituția: | BESV 35/10 Colegiul agroindustrial | |

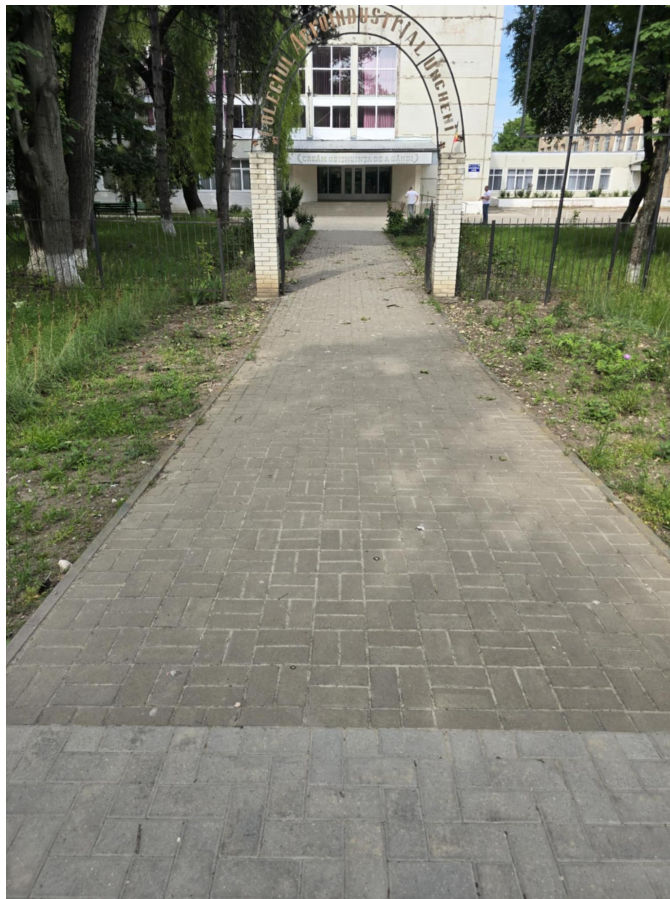
## **Galerie - Căi de acces către clădire**

| Tip înveliș: | Asfalt |
| Drumurile/Căile de acces sunt: | Calitative |
| Trecerea de pe carosabil spre trotuar/clădire: | Lină |
| Există pavaj tactil sau marcaj contrastant la ieșirea de pe carosabil pe trotuar: | Da |
| Trotuarul are pavaj tactil sau marcaj contrastant: | Da , nu există pavaj de orientare , nu există pavaj de ghidare |

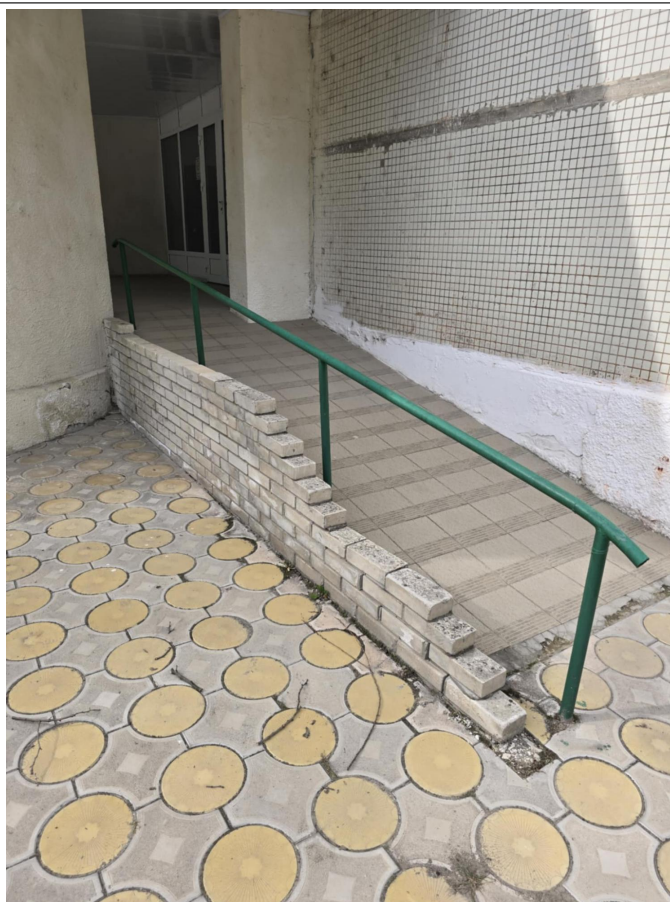
## **Galerie - Intrare în clădire**

| La intrare sunt trepte: | Da, 5 trepte , Înălțime totală a treptelor/scărilor (cm)90 cm |
| Înălțimea pragului ușii (de la nivelul solului până la nivelul superior al pragului): | 90 cm<br>! Pentru h - până în 20 cm - se aplica regula de 1:10<br>! La fiecare 9 m de cm x 140 cm |
| Dacă există trepte, sunt semnalate treptele cu elemente contrastante și/sau tactile: | Nu<br>Standard: prima și ultima treaptă trebuie semnalate în culori contrastante |
| Lungimea rampei: | 450 cm |
| Lățimea rampei: | 147 cm |
| Sunt bare de suport: | Da<br>Bara este doar pe partea da . Barele au un rând. Înălțimea barele de sus: 75 . |
| Rampa are bară de siguranță: (din țevă sau beton, la H = 5-10 cm) | Nu |

| Dimensiuni ușă de intrare: | Dublă: 71 cm + 71 cm<br>Standard: lumina ușii duble trebuie să fie de minim 90 cm<br>Ușa mică din cea dublă se deschide |
| Prag ușă de intrare: | Un prag cu înălțimea: 6 cm<br>Standard: pragul trebuie să fie de maxim 2 cm |
