# Formular de evaluare a condițiilor de accesibilitate a clădirilor publice

| Categorii | Indicatori | Date colectate |
|---|---|---|
| Adresa, strada, nr.: | Gheorghe Crestiuc 49 | |
| Instituția: | BESV 35/12 L.T.Gheorghe Asachi | |

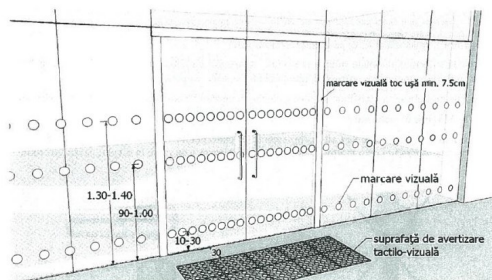
Fig. V.24. - Exemplu de conformare a suprafețelor vitrate în cadrul foii de ușă și realizarea contrastului vizual, atunci când ușa și suprafețele adiacente sunt vitrate

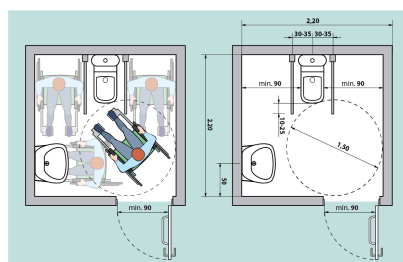
Fig. V.42.a Amenajarea unei cabine WC adaptate - tip A

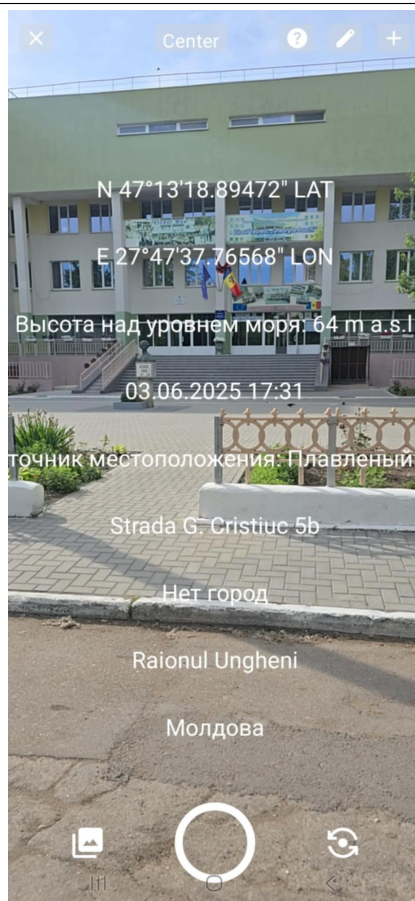
## Galerie - Căi de acces către clădire

| Drumurile/Căile de acces sunt: | Denivelate |
| Există pavaj tactil sau marcaj contrastant la ieșirea de pe carosabil pe trotuar: | Nu |
| Borduri: | Da, 1 borduri , înălțimea:7 cm |

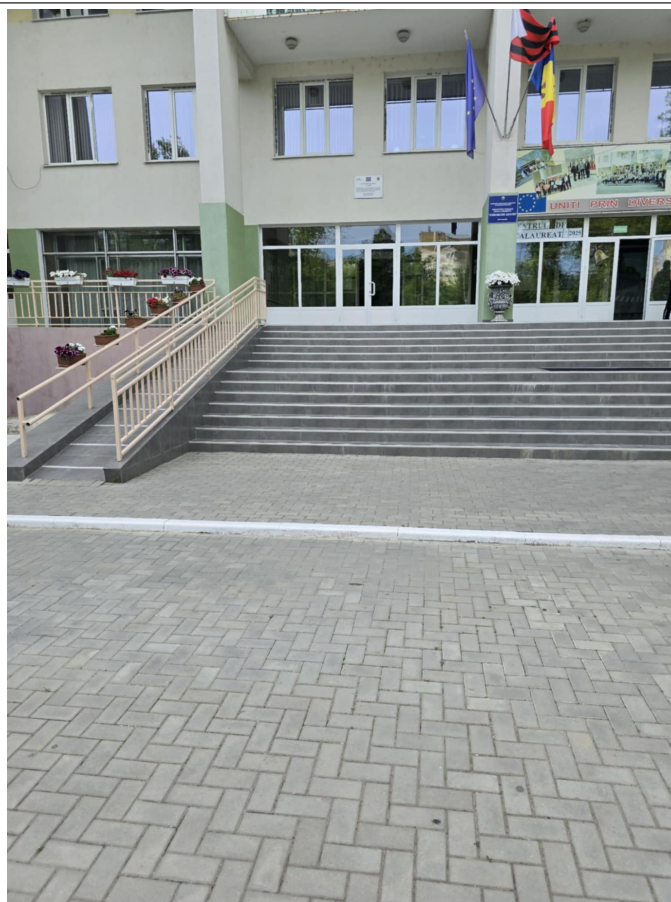
## Galerie - Intrare în clădire

| La intrare sunt trepte: | Da, 13 trepte , Înălțime totală a treptelor/scărilor (cm)208 cm |
| Înălțimea pragului ușii (de la nivelul solului până la nivelul superior al pragului): | 140 cm<br>! Pentru h - până în 20 cm - se aplica regula de 1:10<br>! La fiecare 9 m de cm x 140 cm |
| Există rampă de acces: | Da |
| Lungimea rampei: | 700 cm |
| Lățimea rampei: | 90 cm |
| Sunt bare de suport: | Da<br>Barele sunt pe ambele părți. Barele au două rânduri.<br>Înălțimea barele de jos: 59. Înălțimea barele de sus: 90 . |
| Rampa are bară de siguranță: (din țevă sau beton, la H = 5-10 cm) | Da, la înălțimea: 60 cm |

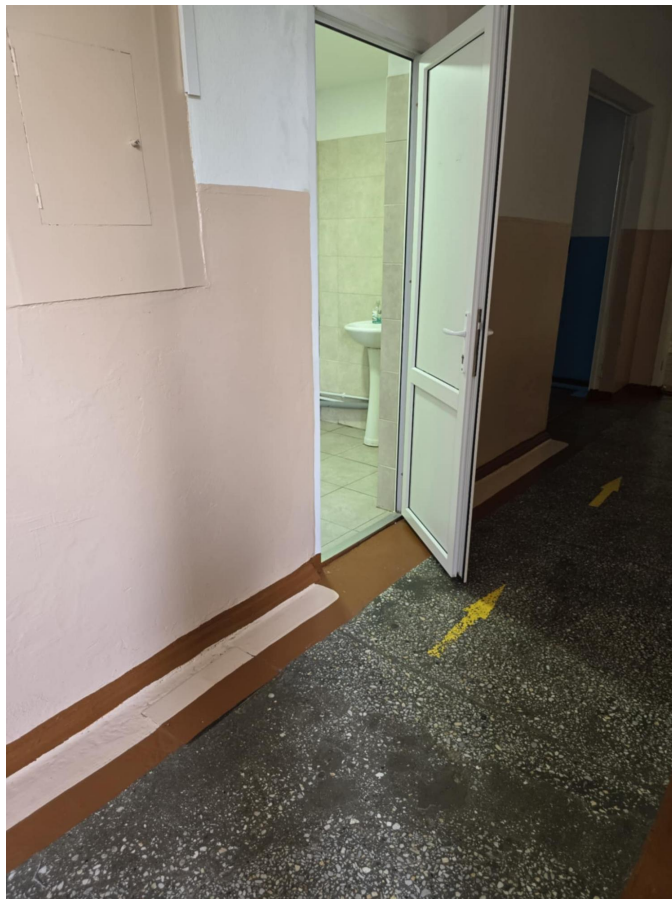
## Galerie - Uși

| Dimensiuni ușă de intrare: | Dublă: 68 cm + 73 cm<br>Standard: lumina ușii duble trebuie să fie de minim 90 cm<br>Ușa mică din cea dublă se deschide |
| Prag ușă de intrare: | Un prag cu înălțimea: 6 cm<br>Standard: pragul trebuie să fie de maxim 2 cm |
| Ușile de la intrare și din interiorul clădirii sunt dotate/marcate corespunzător cu semne contrastante: | Nu<br>Standard: este o diferență de culoare contrastantă (culori închise / culori deschise) între perete și podea |

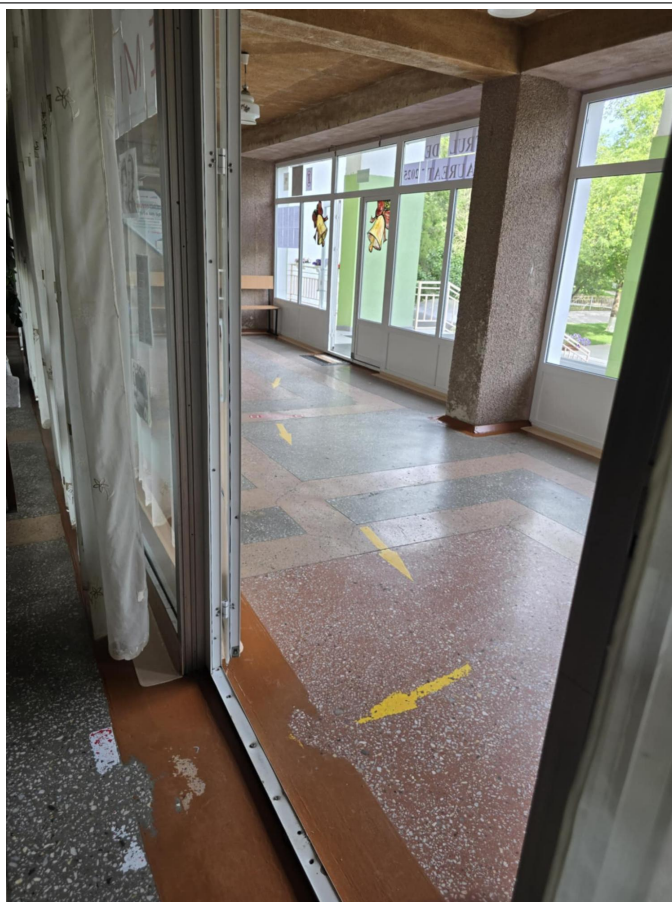
## Galerie - Coridoare

| Lățimea coridorului (în cel mai îngust loc) este peste 150 cm? | Da |
| Pardoseala/podeaua în coridor este suprafață accesibilă: | Da |
| Culori contrastante (este o diferență de culoare contrastantă (culori închise / culori deschise) între perete și podea): | Da |

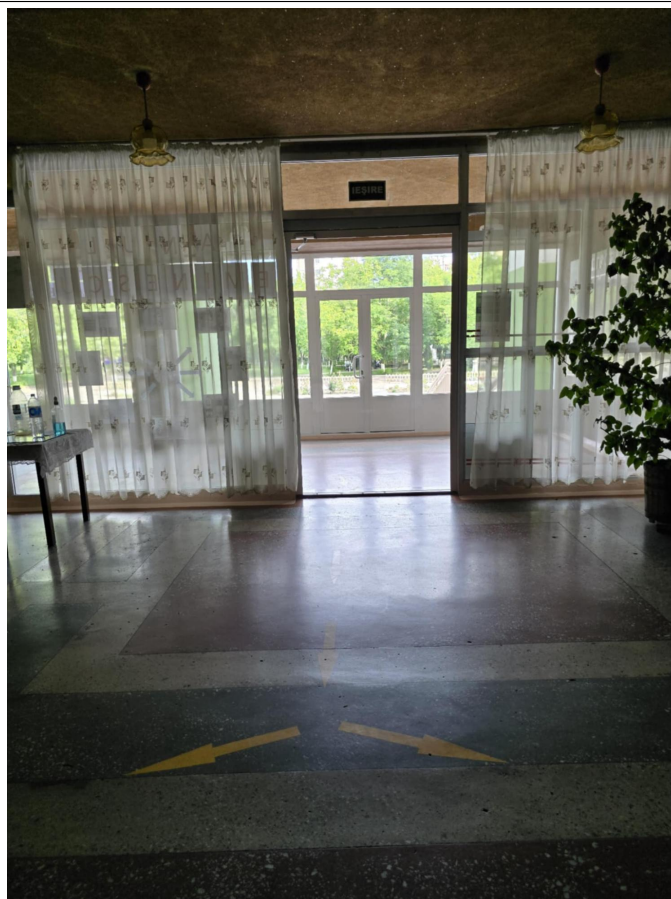
## **Galerie - Sala de prestare a serviciului**

| În sală este spațiu de manevră pentru un scaun rulant cu diagonala minimă de 140 cm: | Da |
| Culori contrastante pentru sală: | Da<br>Standard: este o diferență de culoare contrastantă (culori închise / culori deschise) între perete și podea |

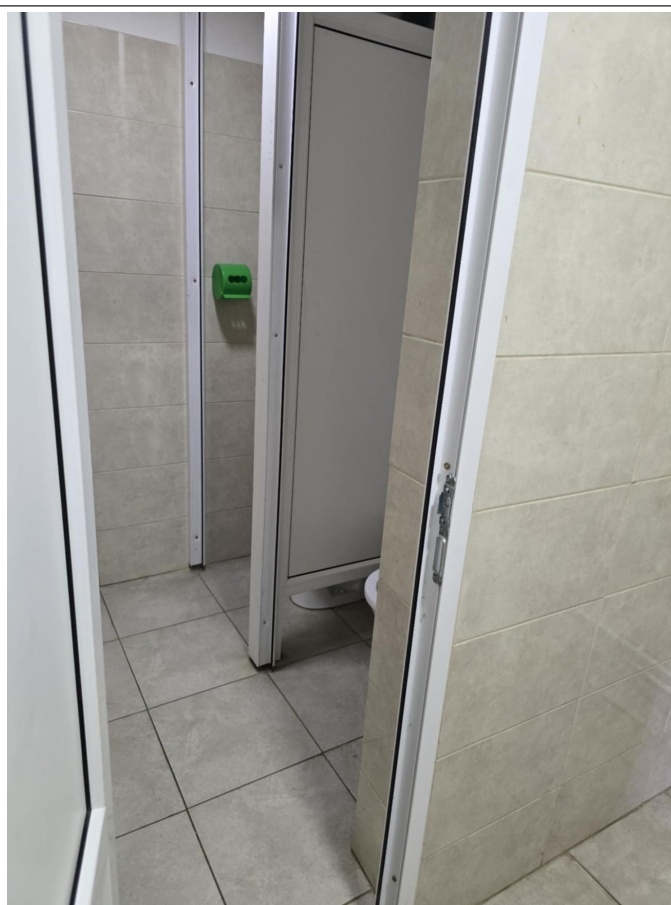
## **Galerie - Grup sanitar**

| Există indicatoare pe coridoare și pe ușă, care semnalează grupul sanitar accesibil: | Nu |
| Ușa de intrare WC interior, lățime: | 63 cm<br>Standard: ușa trebuie să fie de minim 90 cm |
| Dimensiuni grup sanitar: | 138 cm x 220 cm<br>Standard: minim 160 x 180 cm |
| Ușa cabină WC, lățime: | 50 cm<br>Standard: ușa trebuie să fie de minim 90 cm |
| Dimensiuni cabină WC: | 100 cm x 76 cm<br>Standard: minim 160 x 180 cm |
| Vasul WC are bare de suport: | Nu |

| Categorii | Indicatori | Date colectate |
|---|---|---|
| | Înterupătoarele sunt poziționate la o înălțime de 80 până la 110 cm de la podea: | Nu |
| | Toaleta este echipată cu sistem/buton de alarmă: | Nu |
| | În toaletă sau cabine există cuier pentru haine: | Da , la înălțimea de: 170 cm<br>Standard: maxim 130 cm |
