# Formular de evaluare a condițiilor de accesibilitate a clădirilor publice

Data: **11-06-2025**

| Categorii | Indicatori | Date colectate |
|---|---|---|
| Instituția: | BESV 35/13 Gimnaziu | |

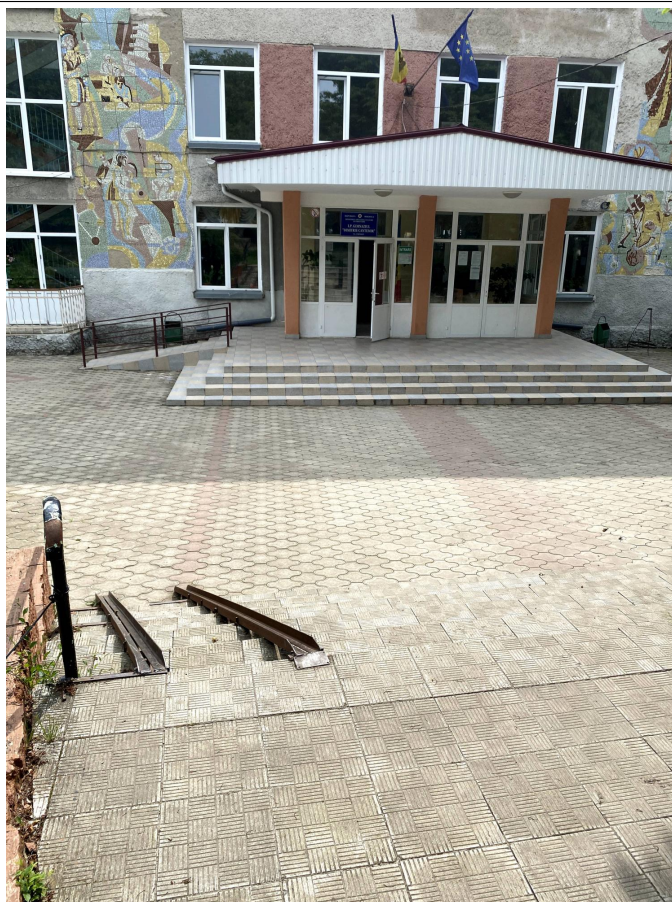
## Galerie - Căi de acces către clădire

| Tip înveliș: | asfalt + pământ tasat |
| Drumurile/Căile de acces sunt: | Denivelate |
| Trecerea de pe carosabil spre trotuar/clădire: | Lină |
| Există pavaj tactil sau marcaj contrastant la ieșirea de pe carosabil pe trotuar: | Nu |
| Trotuarul are pavaj tactil sau marcaj contrastant: | Nu |

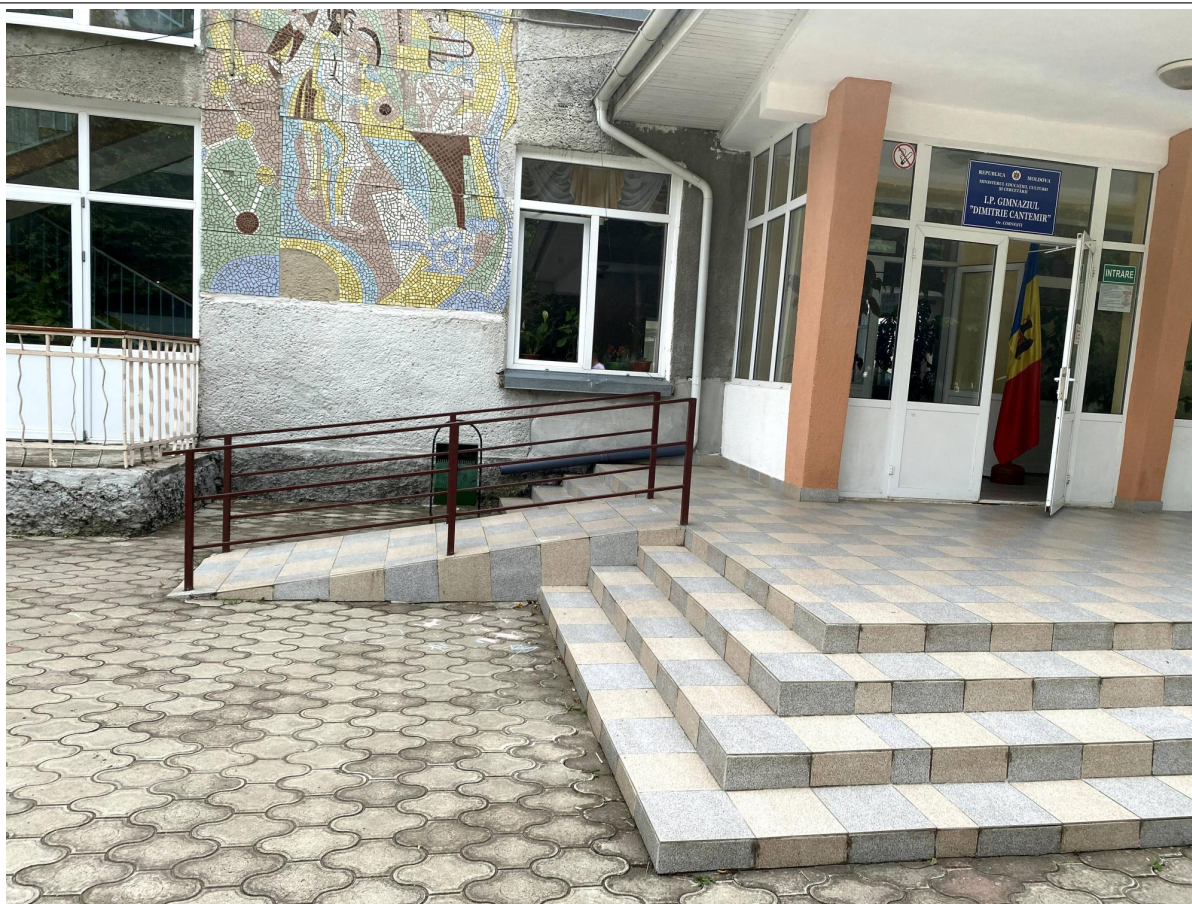
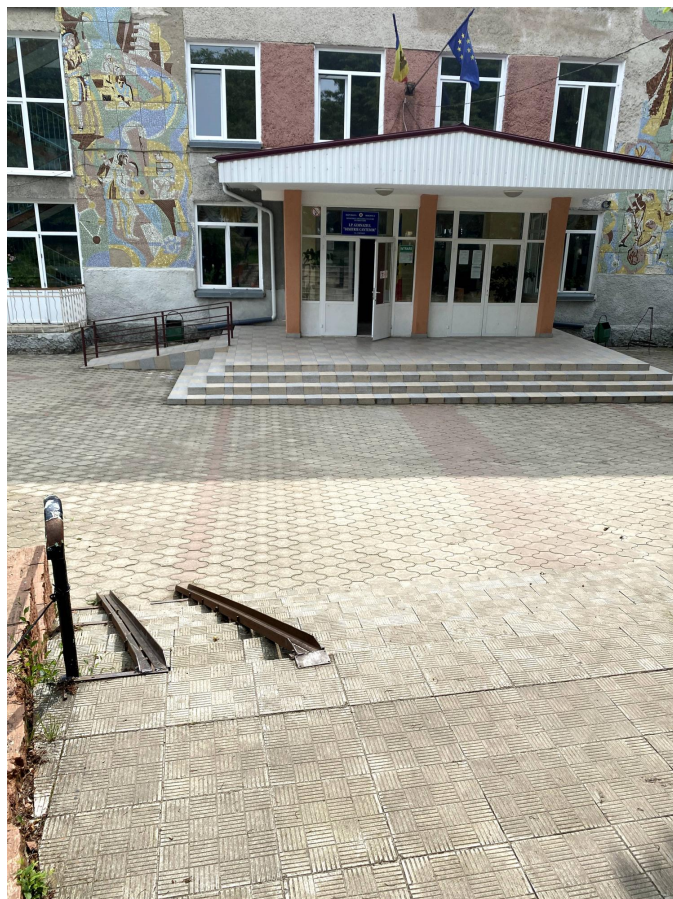
## Galerie - Intrare în clădire

| La intrare sunt trepte: | Da, 4 trepte , Înălțime totală a treptelor/scărilor (cm)40 cm |
| Dacă există trepte, sunt semnalate treptele cu elemente contrastante și/sau tactile: | Nu<br>Standard: prima și ultima treaptă trebuie semnalate în culori contrastante |
| Suprafața rampei este antiderapantă (nealunecoasă): | Nu |

| Dimensiuni ușă de intrare: | Dublă: 75 cm + 79 cm<br>Standard: lumina ușii duble trebuie să fie de minim 90 cm<br>Ușa mică din cea dublă se deschide |
| Prag ușă de intrare: | Un prag cu înălțimea: 4 cm<br>Standard: pragul trebuie să fie de maxim 2 cm |
| Ușile de la intrare și din interiorul clădirii sunt dotate/marcate corespunzător cu semne contrastante: | Nu<br>Standard: este o diferență de culoare contrastantă (culori închise / culori deschise) între perete și podea |

| Înălțimea pragului ușii (de la nivelul solului până la nivelul superior al pragului): | 40 cm<br>Standard: Se aplica regula de 1:12 |

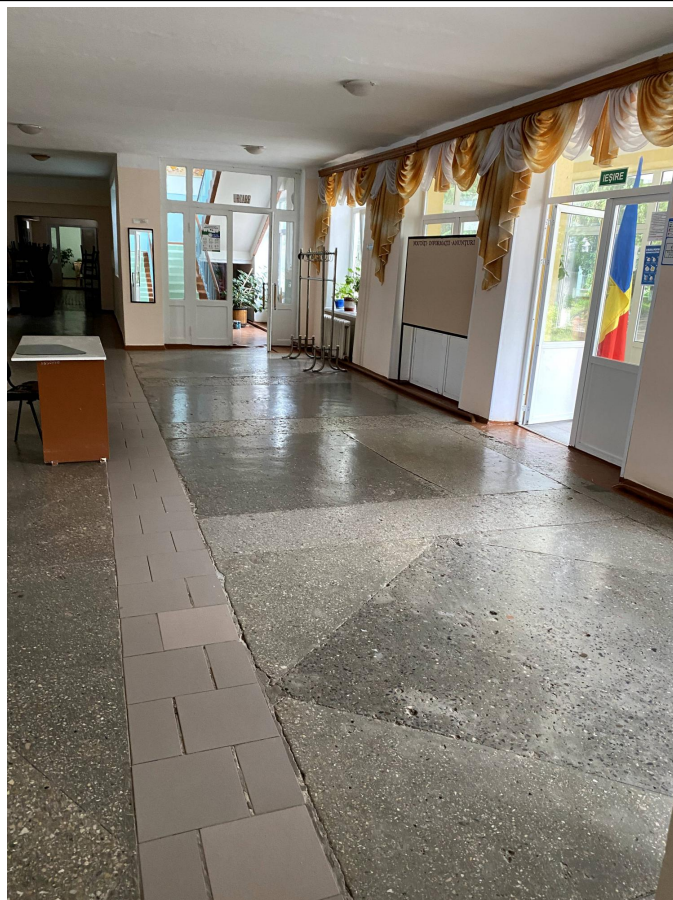
**Galerie - Sala de prestare a serviciului**

Este la nivel de:

În sală este spațiu de manevră pentru un scaun rulant cu diagonală minimă de 140 cm:

Spațiul interior este suficient iluminat:

Da  
Standard: este o diferență de culoare contrastantă (culori închise / culori deschise) între perete și podea
