# Formular de evaluare a condițiilor de accesibilitate a clădirilor publice

| Categorii | Indicatori | Date colectate |
|---|---|---|
| Instituția: | BESV 35/14 Cămin cultural | |

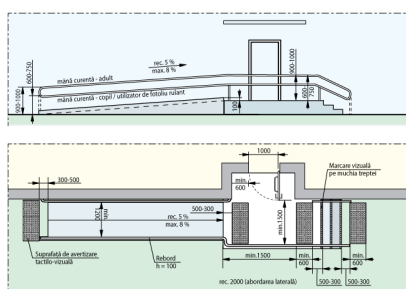
Fig. V.32.b Rampă de acces paralelă cu intrare în clădire

| Intrarea în clădire este la nivelul solului: | Nu |
| La intrare sunt trepte: | Da, 2 trepte , Înălțime totală a treptelor/scărilor (cm)45 cm |
| Există rampă de acces: | Nu |

| Înălțimea pragului ușii (de la nivelul solului până la nivelul superior al pragului): | 45 cm<br>Standard: Se aplica regula de 1:12 |

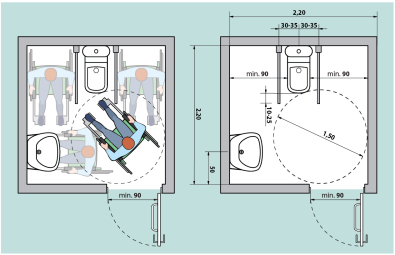
Fig. V.42.a Amenajarea unei cabine WC adaptate - tip A

Grup sanitar în exterior:

Da

| Categorii | Indicatori | Date colectate |
|---|---|---|
| | Grup sanitar în interior: | Nu |
