# Formular de evaluare a condițiilor de accesibilitate a clădirilor publice

| Categorii | Indicatori | Date colectate |
|---|---|---|
| Localitate, raion: | Mircești (Ungheni) | |
| Instituția: | BESV 35/20 Cămin cultural | |

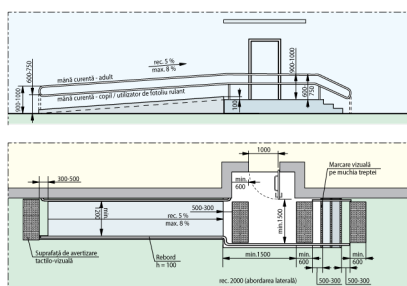
Fig. V.32.b Rampă de acces paralelă cu intrare în clădire

| La intrare sunt trepte: | Da, 5 trepte, Înălțime totală a treptelor/scărilor (cm) 120 cm |
| Înălțimea pragului ușii (de la nivelul solului până la nivelul superior al pragului): | 120 cm<br>! Pentru h - până în 20 cm - se aplica regula de 1:10<br>! La fiecare 9 m de cm x 140 cm |
| Există rampă de acces: | Nu |

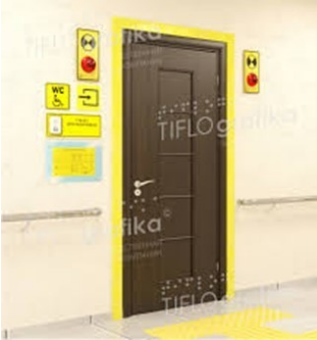
| Categorii | Indicatori | Date colectate |
|---|---|---|
| | Fig. V.23. – Exemplu de conformare a suprafețelor vitrate în cadrul foi de ușă și realizarea contrastului vizual | |

| Categorii | Indicatori | Date colectate |
|---|---|---|
| | Ușile de la intrare și din interiorul clădirii sunt dotate/marcate corespunzător cu semne contrastante: | Nu<br>Standard: este o diferență de culoare contrastantă (culori închise / culori deschise) între perete și podea |

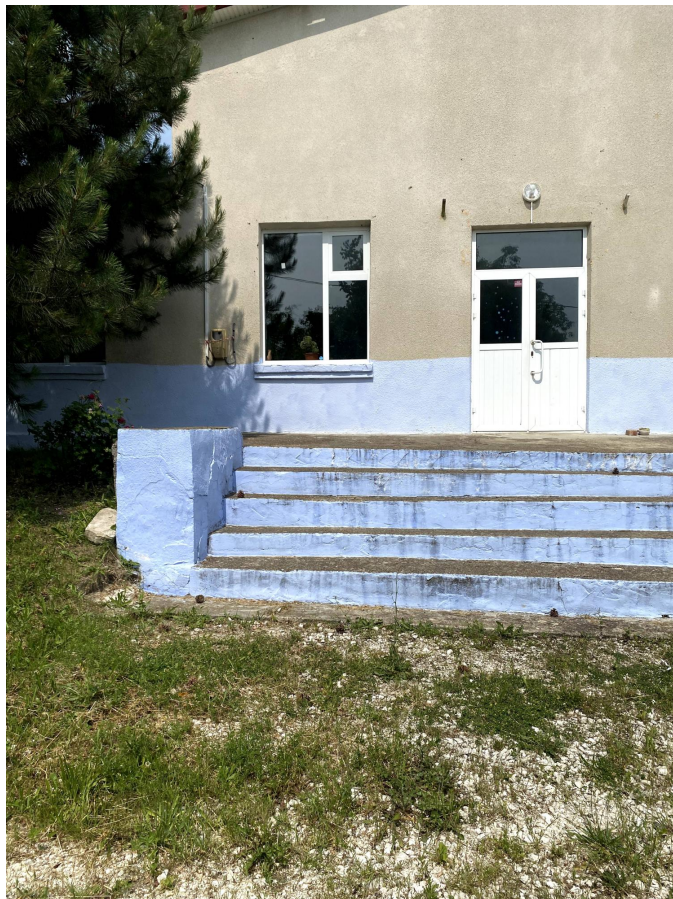
## **Galerie - Intrare în clădire**

| Dacă există trepte, sunt semnalate treptele cu elemente contrastante și/sau tactile: | Nu<br>Standard: prima și ultima treaptă trebuie semnalate în culori contrastante |

| Dimensiuni ușă de intrare: | Dublă: 68 cm + 68 cm<br>Standard: lumina ușii duble trebuie să fie de minim 90 cm<br>Ușa mică din cea dublă se deschide |

| Categorii | Indicatori | Date colectate |
|---|---|---|
| | Prag ușă de intrare: | Un prag cu înălțimea: 3 cm<br>Standard: pragul trebuie să fie de maxim 2 cm |

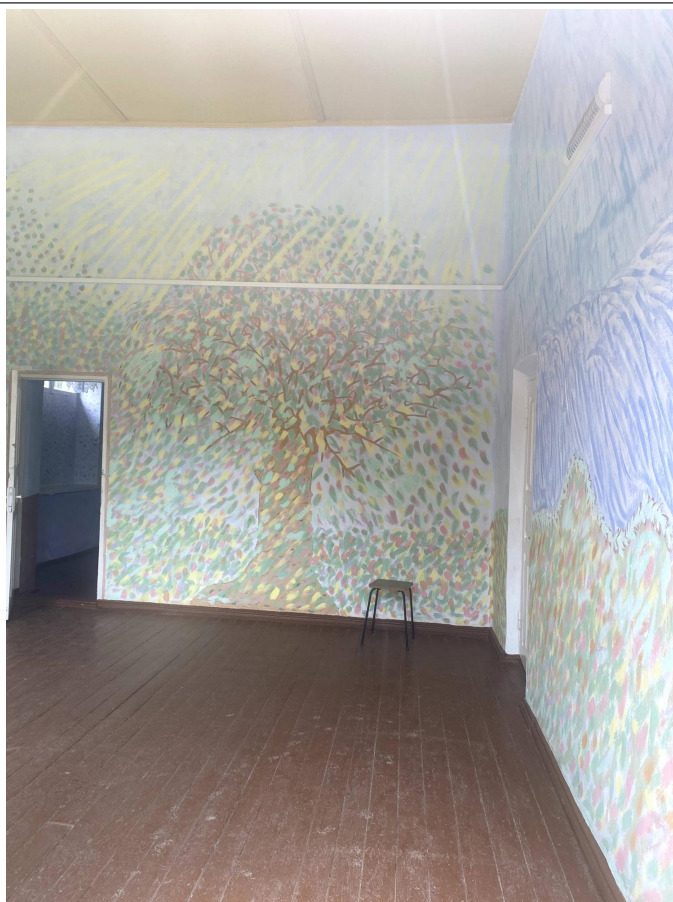
## **Galerie - Sala de prestare a serviciului**

În sală este spațiu de manevră pentru un scaun rulant cu diagonala minimă de 140 cm:

Spațiul interior este suficient iluminat:

Culori contrastante pentru sală:
