# Formular de evaluare a condițiilor de accesibilitate a clădirilor publice

| Categorii | Indicatori | Date colectate |
|---|---|---|
| Localitate, raion: | Buciumeni (Ungheni) | |
| Instituția: | BESV 35/23 Centru cultural | |

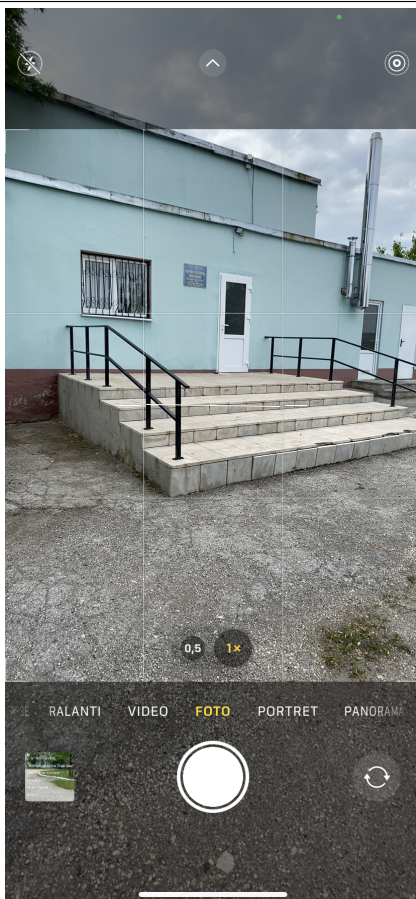
## Galerie - Căi de acces către clădire

| Tip înveliș: | Asfalt |
| Drumurile/Căile de acces sunt: | Denivelate |

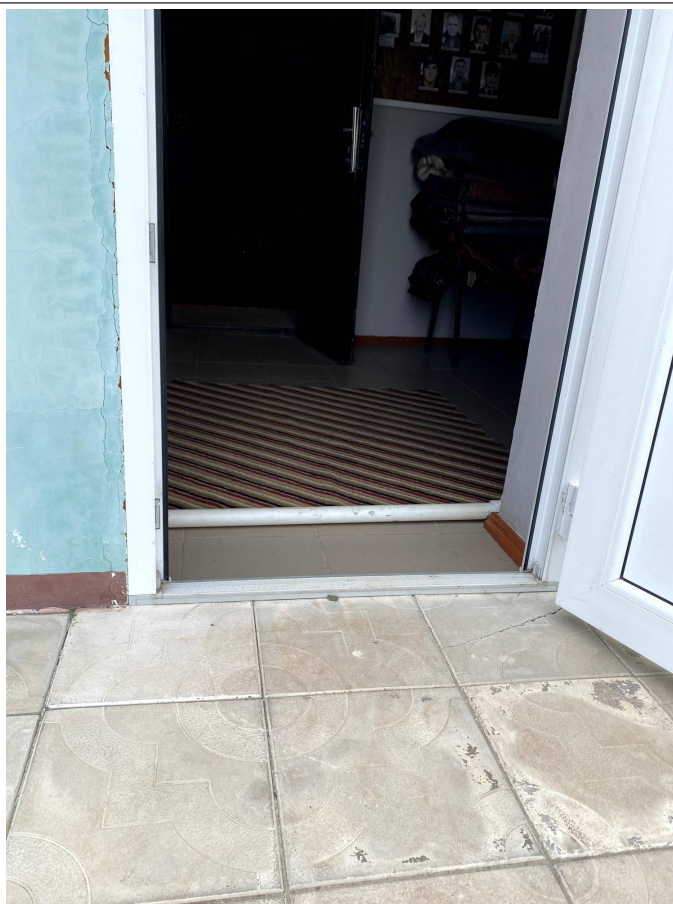
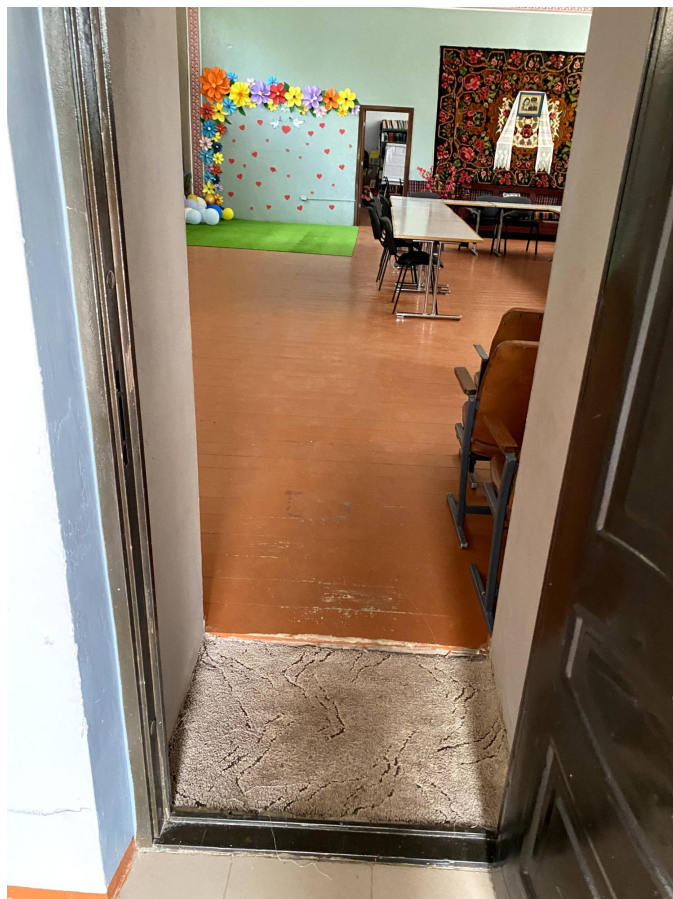
## Galerie - Uși

| Categorii | Indicatori | Date colectate |
|---|---|---|
| | Dimensiuni ușă de intrare: | Simplă: 70 cm<br>Standard: trebuie să fie de minim 90 cm |
| | Prag ușă de intrare: | Un prag cu înălțimea: 5 cm<br>Standard: pragul trebuie să fie de maxim 2 cm |
| | Uși în interior: | Lățimea: 75 cm |
| | Praguri de la ușile de interior: | Prag 1 cu înălțimea: 3 cm<br>Standard: pragul trebuie să fie de maxim 2 cm |
| | Ușile de la intrare și din interiorul clădirii sunt dotate/marcate corespunzător cu semne contrastante: | Nu<br>Standard: este o diferență de culoare contrastantă (culori închise / culori deschise) între perete și podea |

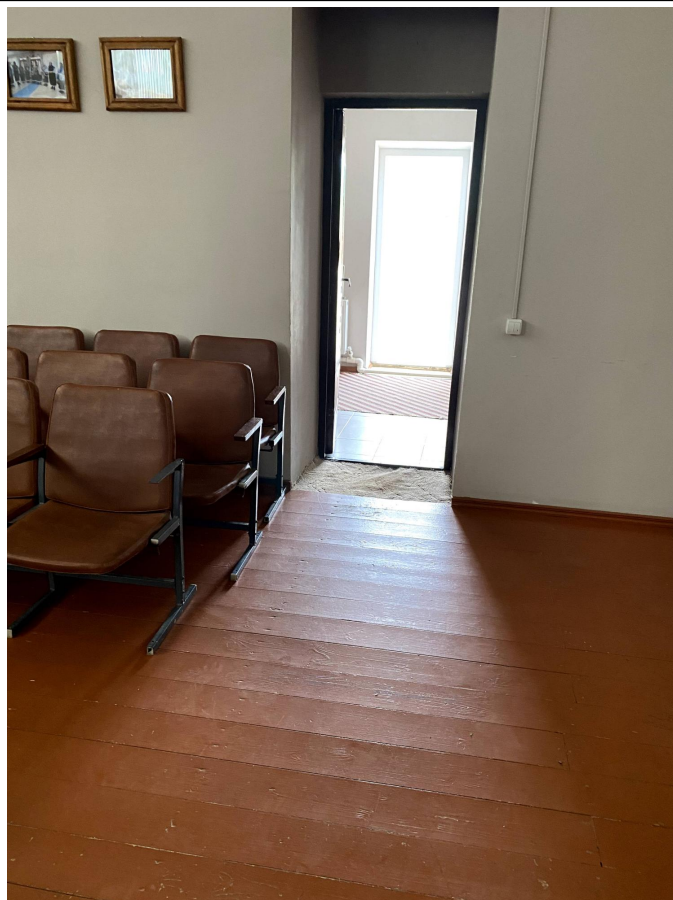
**Galerie - Sala de prestare a serviciului**

| Bariere/obstacole: | Da . De tipul: scaune |
| În sală este spațiu de manevră pentru un scaun rulant cu diagonala minimă de 140 cm: | Da |

| Categorii | Indicatori | Date colectate |
|---|---|---|
| | Spațiul interior este suficient iluminat: | Da |
| | Culori contrastante pentru sală: | Da<br>Standard: este o diferență de culoare contrastantă (culori închise / culori deschise) între perete și podea |
