# Formular de evaluare a condițiilor de accesibilitate a clădirilor publice

| Categorii | Indicatori | Date colectate |
|---|---|---|
| Localitate, raion: | Cioropcani (Ungheni) | |
| Instituția: | BESV 35/28 Primăria | |

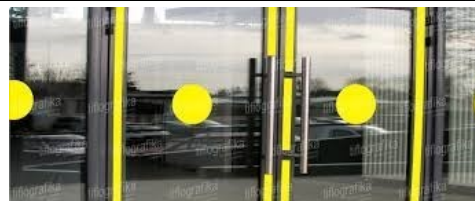
Fig. V.24. – Exemplu de conformare a suprafețelor vitrate în cadrul foii de ușă și realizarea contrastului vizual, atunci când ușa și suprafețele adiacente sunt vitrate

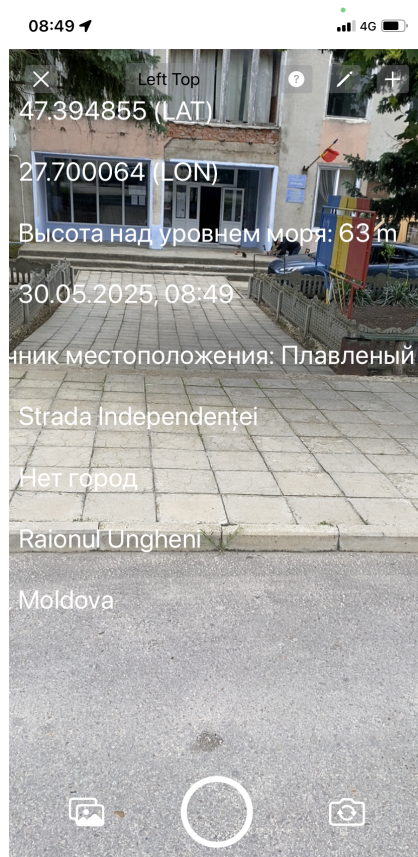
## Galerie - Căi de acces către clădire

| Trecerea de pe carosabil spre trotuar/clădire: | Abruptă |
| Borduri: | Da, 1 borduri , înălțimea:10 cm |
| Scări/Trepte: | Da, 5 scări/trepte , înălțimea:100 cm |

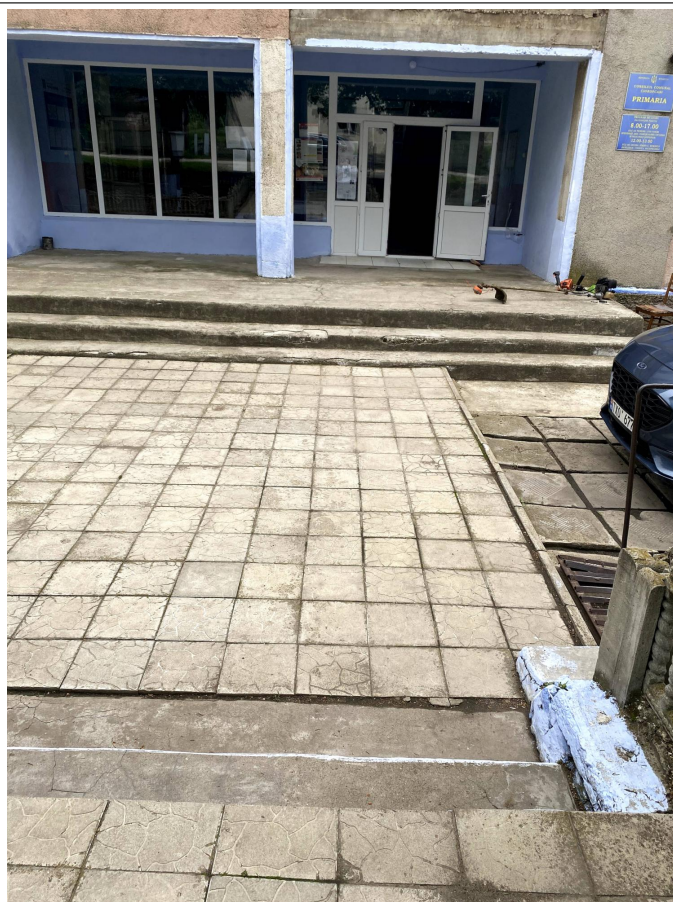
## Galerie - Intrare în clădire

| Categorii | Indicatori | Date colectate |
|---|---|---|
| | Dimensiuni ușă de intrare: | Dublă: 120 cm + 120 cm<br><b>Standard: lumina ușii duble trebuie să fie de minim 90 cm</b><br>Ușa mică din cea dublă se deschide |
| | Prag ușă de intrare: | Un prag cu înălțimea: 3 cm<br><b>Standard: pragul trebuie să fie de maxim 2 cm</b> |

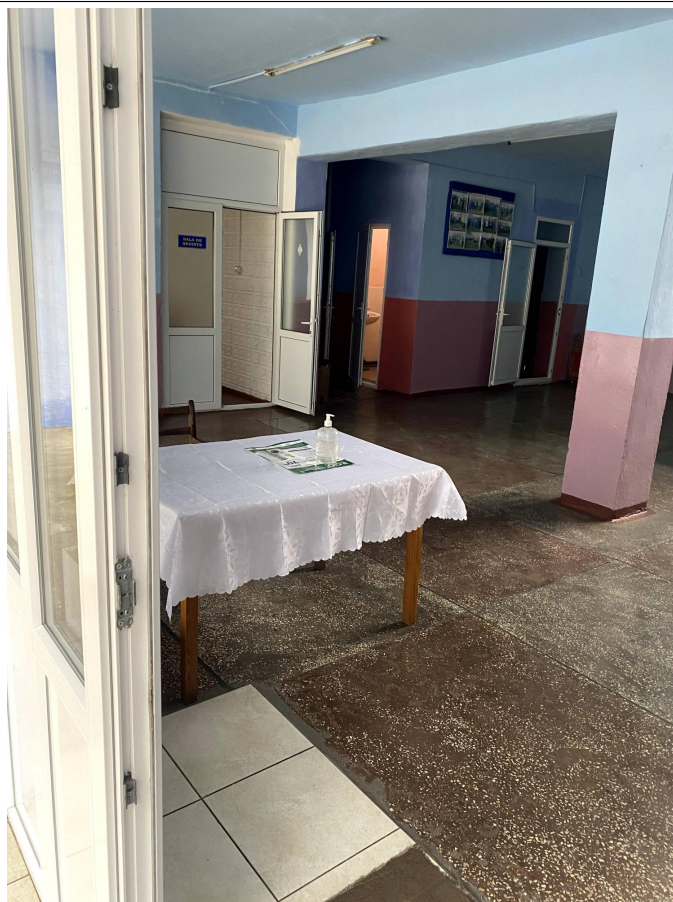
## Galerie - Coridoare

| Lățimea coridorului (în cel mai îngust loc) este peste 150 cm? | Da |
| Culori contrastante (este o diferență de culoare contrastantă (culori închise / culori deschise) între perete și podea): | Da |

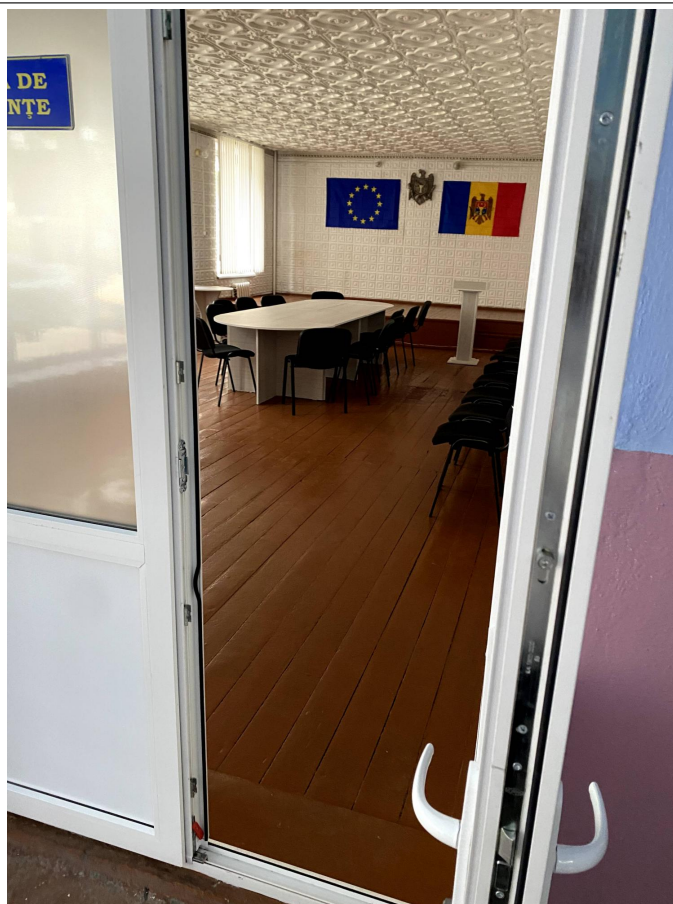
## Galerie - Sala de prestare a serviciului

| Categorii | Indicatori | Date colectate |
|---|---|---|
| | În sală este spațiu de manevră pentru un scaun rulant cu diagonala minimă de 140 cm: | Da |
| | Culori contrastante pentru sală: | Da<br>Standard: este o diferență de culoare contrastantă (culori închise / culori deschise) între perete și podea |
