# Formular de evaluare a condițiilor de accesibilitate a clădirilor publice

| Categorii | Indicatori | Date colectate |
|---|---|---|
| Localitate, raion: | Stolniceni (Ungheni) | |
| Instituția: | BESV 35/30 Casa de cultură | |

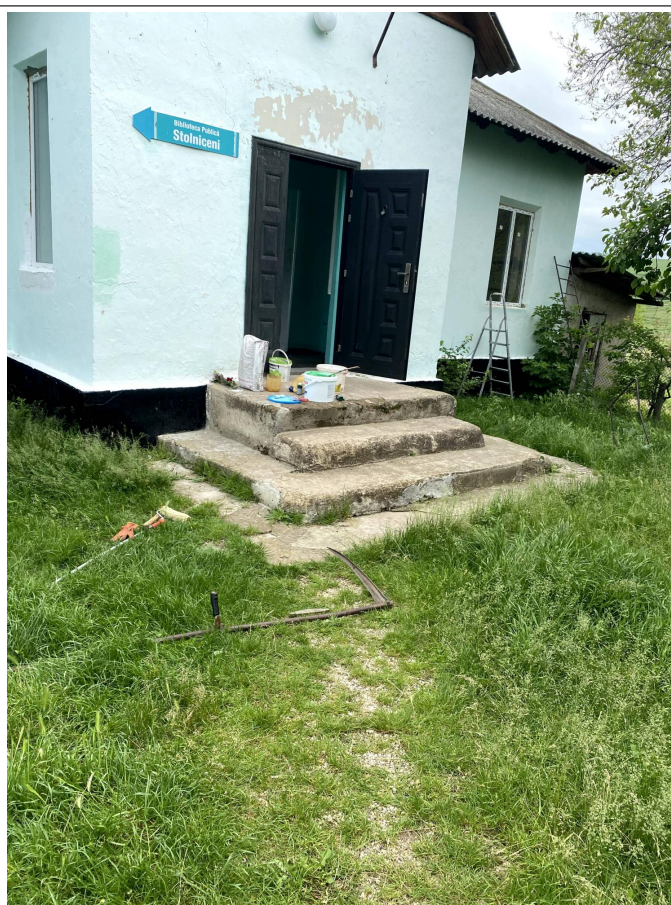
## Galerie - Intrare în clădire

| Intrarea în clădire este la nivelul solului: | Nu |
| La intrare sunt trepte: | Da, 3 trepte , Înălțime totală a treptelor/scărilor (cm)60 cm |
| Înălțimea pragului ușii (de la nivelul solului până la nivelul superior al pragului): | 60 cm<br>Standard: Se aplica regula de 1:12 |
| Dacă există trepte, sunt semnalate treptele cu elemente contrastante și/sau tactile: | Nu<br>Standard: prima și ultima treaptă trebuie semnalate în culori contrastante |
| Există rampă de acces: | Nu |

| Categorii | Indicatori | Date colectate |
|---|---|---|
| | Prag ușă de intrare: | Un prag cu înălțimea: 7 cm<br>Standard: pragul trebuie să fie de maxim 2 cm |
