# Formular de evaluare a condițiilor de accesibilitate a clădirilor publice

Data: 11-06-2025

| Categorii | Indicatori | Date colectate |
|---|---|---|
| Instituția: | BESV 35/33 Casa de cultură | |

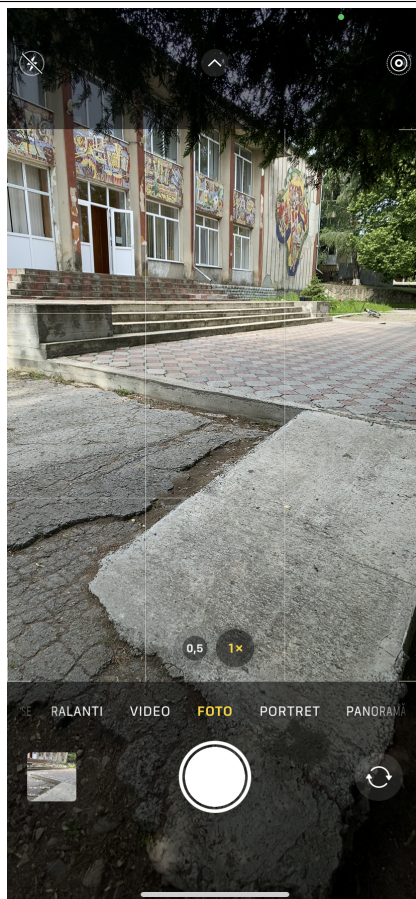
## Galerie - Căi de acces către clădire

| Drumurile/Căile de acces sunt: | Deteriorate |
| Borduri: | Da, 1 borduri , înălțimea:20 cm |

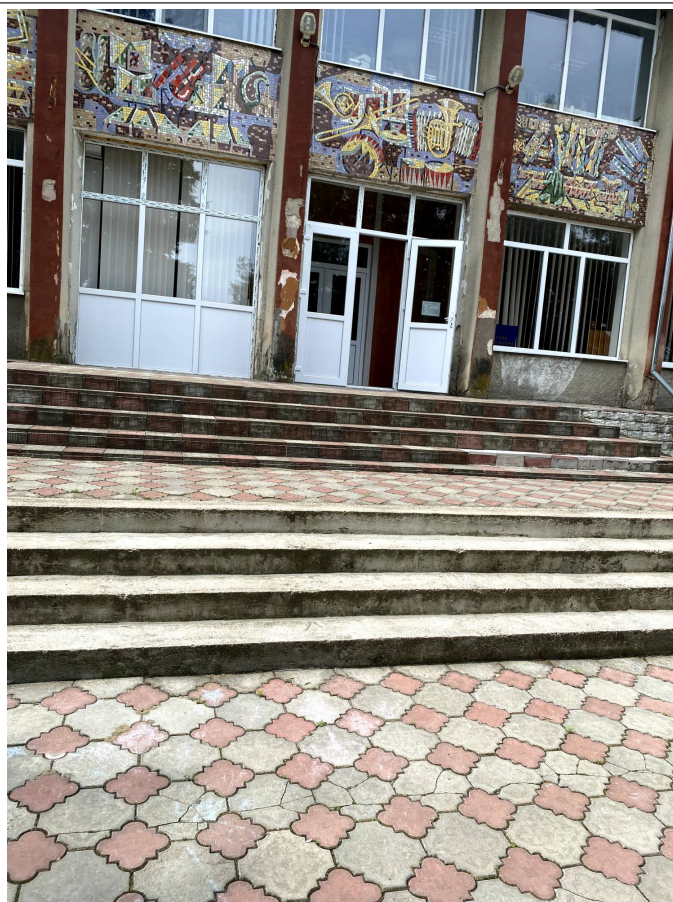
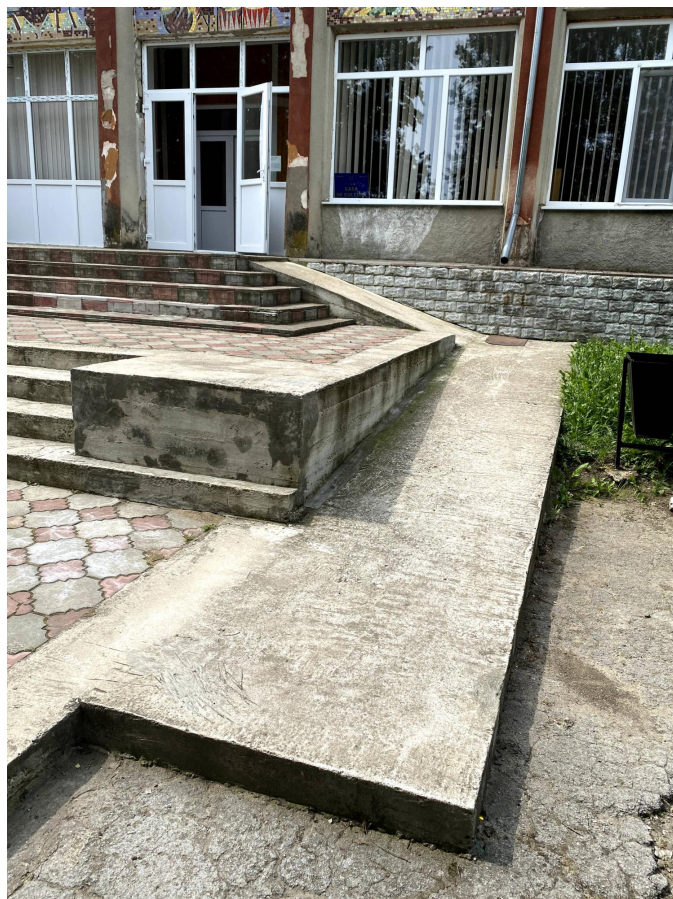
## Galerie - Intrare în clădire

| Categorii | Indicatori | Date colectate |
|---|---|---|
| | La intrare sunt trepte: | Da, 9 trepte , Înălțime totală a treptelor/scărilor (cm)120 cm |
| | Dacă există trepte, sunt semnalate treptele cu elemente contrastante și/sau tactile: | Nu<br>Standard: prima și ultima treaptă trebuie semnalate în culori contrastante |
| | Sunt bare de suport: | Nu |
| | Bariere/obstacole | Da țeavă |

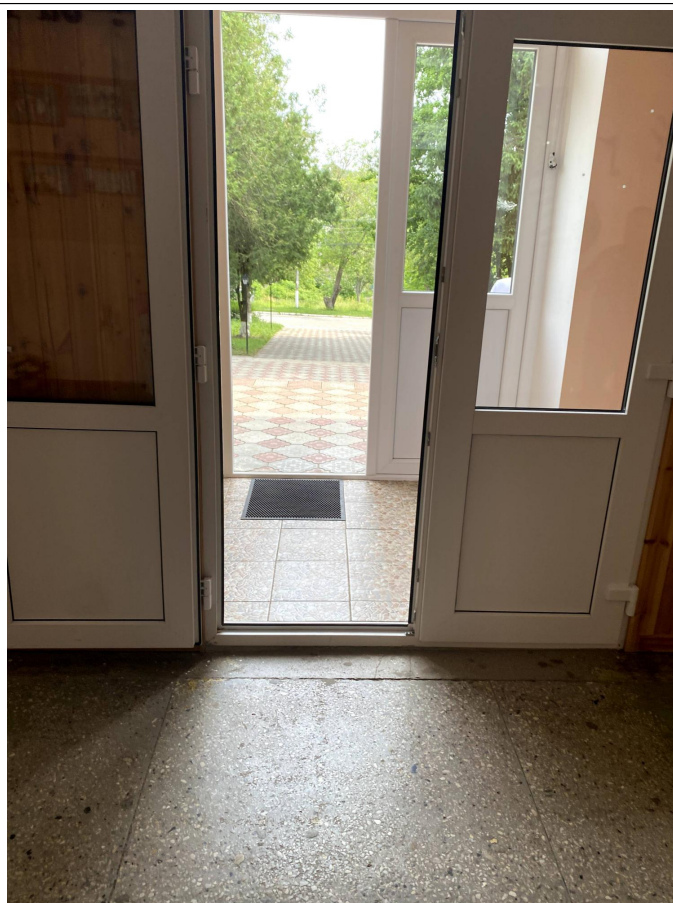
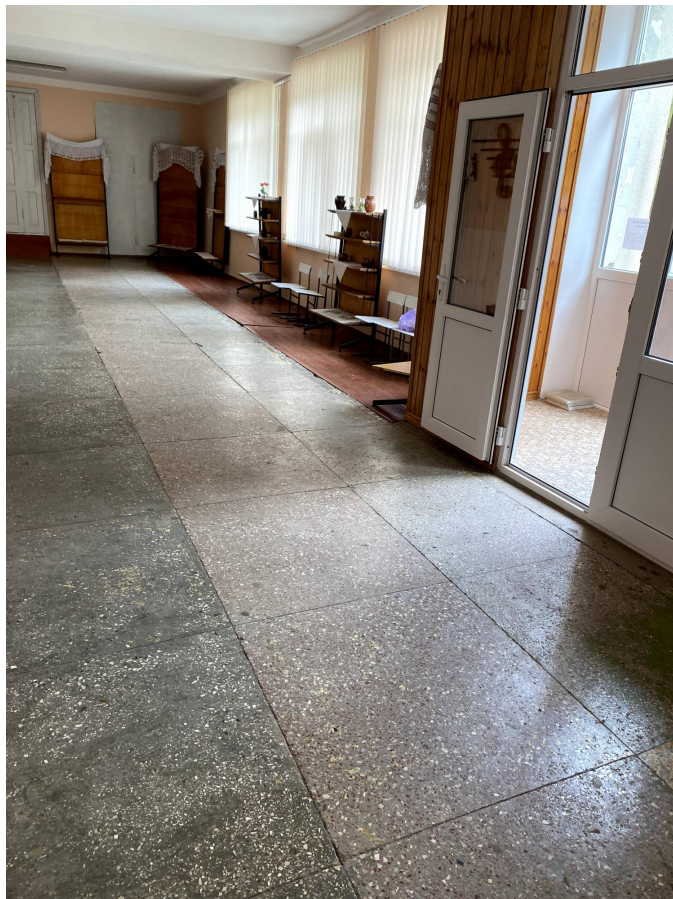
**Galerie - Uși**

| Dimensiuni ușă de intrare: | Dublă: 74 cm + 80 cm<br>Standard: lumina ușii duble trebuie să fie de minim 90 cm<br>Ușa mică din cea dublă se deschide |
| Prag ușă de intrare: | Un prag cu înălțimea: 3 cm<br>Standard: pragul trebuie să fie de maxim 2 cm |

| Categorii | Indicatori | Date colectate |
|---|---|---|
| | Praguri de la ușile de interior: | Prag 1 cu înălțimea: 8 cm<br>Standard: pragul trebuie să fie de maxim 2 cm |
