# Formular de evaluare a condițiilor de accesibilitate a clădirilor publice

Data: 14-06-2025

| Categorii | Indicatori | Date colectate |
|---|---|---|
| Instituția: | BESV 35/35 Casa de cultură | |

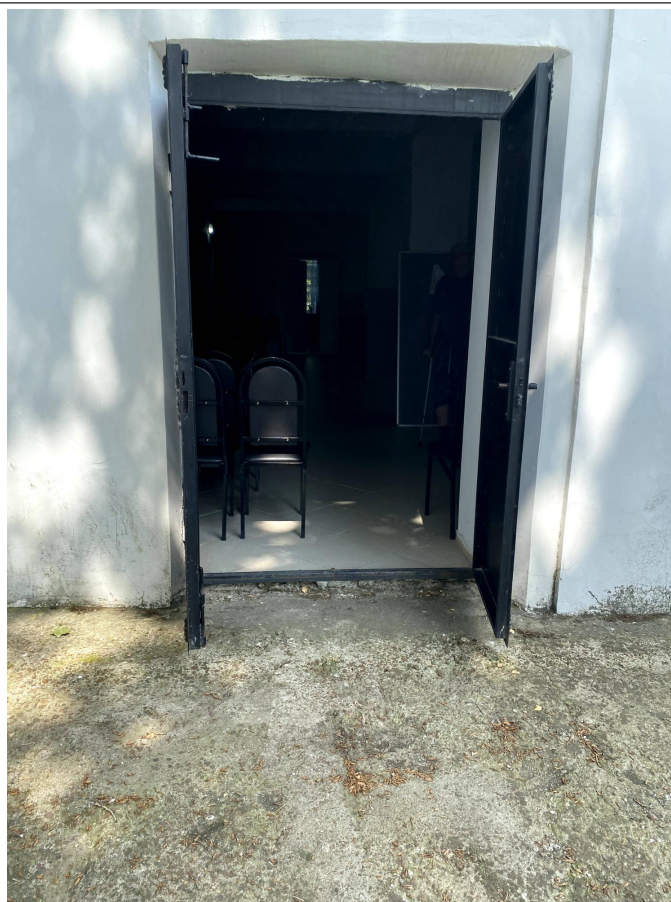
## **Galerie - Intrare în clădire**

| Categorii | Indicatori | Date colectate |
|---|---|---|
| | Pentru persoanele cu dizabilități este rezervată o intrare separată: | Da . Este prin lateral . Ușa nu este semnalată printr-un indicator |
| | Dimensiuni ușă de intrare: | Dublă: 77 cm + 59 cm<br><b>Standard: lumina ușii duble trebuie să fie de minim 90 cm</b><br>Ușa mică din cea dublă se deschide |
| | Prag ușă de intrare: | Prag exterior și interior cu înălțimile: 3 + 9 cm<br><b>Standard: pragul trebuie să fie de maxim 2 cm</b> |
