# Formular de evaluare a condițiilor de accesibilitate a clădirilor publice

| Categorii | Indicatori | Date colectate |
|---|---|---|
| Instituția: | BESV 35/36 Casa de cultura | |
| Tipul instituției: | Instituție culturală | |

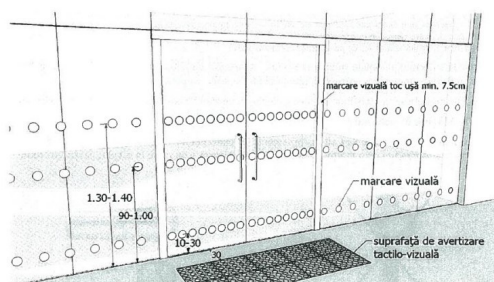
Fig. V.24. – Exemplu de conformare a suprafețelor vitrate în cadrul foii de ușă și realizarea contrastului vizual, atunci când ușa și suprafețele adiacente sunt vitrate

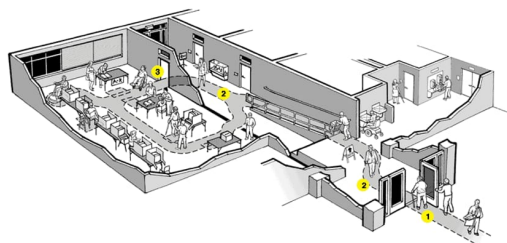
| Categorii | Indicatori | Date colectate |
|---|---|---|
| În sală este spațiu de manevră pentru un scaun rulant cu diagonala minimă de 140 cm: | | Da |
| Standard: este o diferență de culoare contrastantă (culori închise / culori deschise) între perete și podea | | |

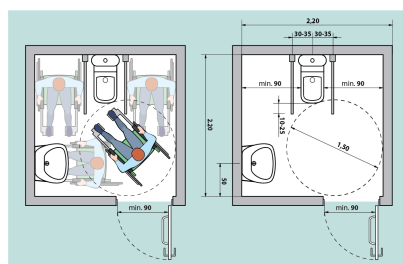
Fig. V.42.a Amenajarea unei cabine WC adaptate - tip A

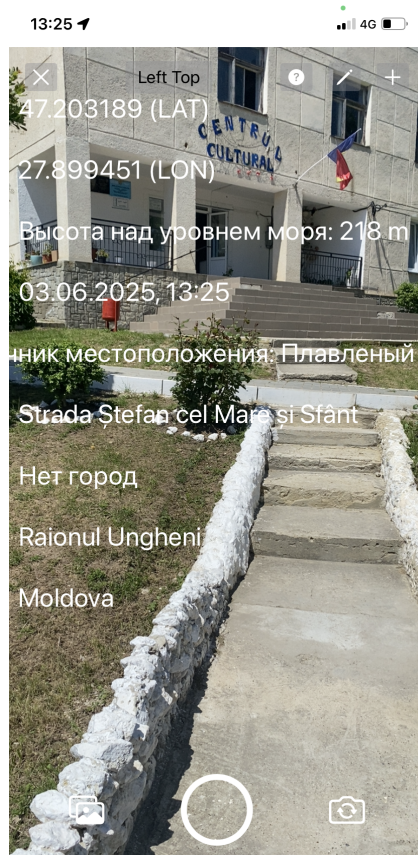
## Galerie - Căi de acces către clădire

| Trecerea de pe carosabil spre trotuar/clădire: | Abruptă |
| Scări/Trepte: | Da, 2 scări/trepte , înălțimea:20 cm |
