# Formular de evaluare a condițiilor de accesibilitate a clădirilor publice

Data: 03-06-2025

| Categorii | Indicatori | Date colectate |
|---|---|---|
| Instituția: | BESV 35/37 Casa de cultură | |

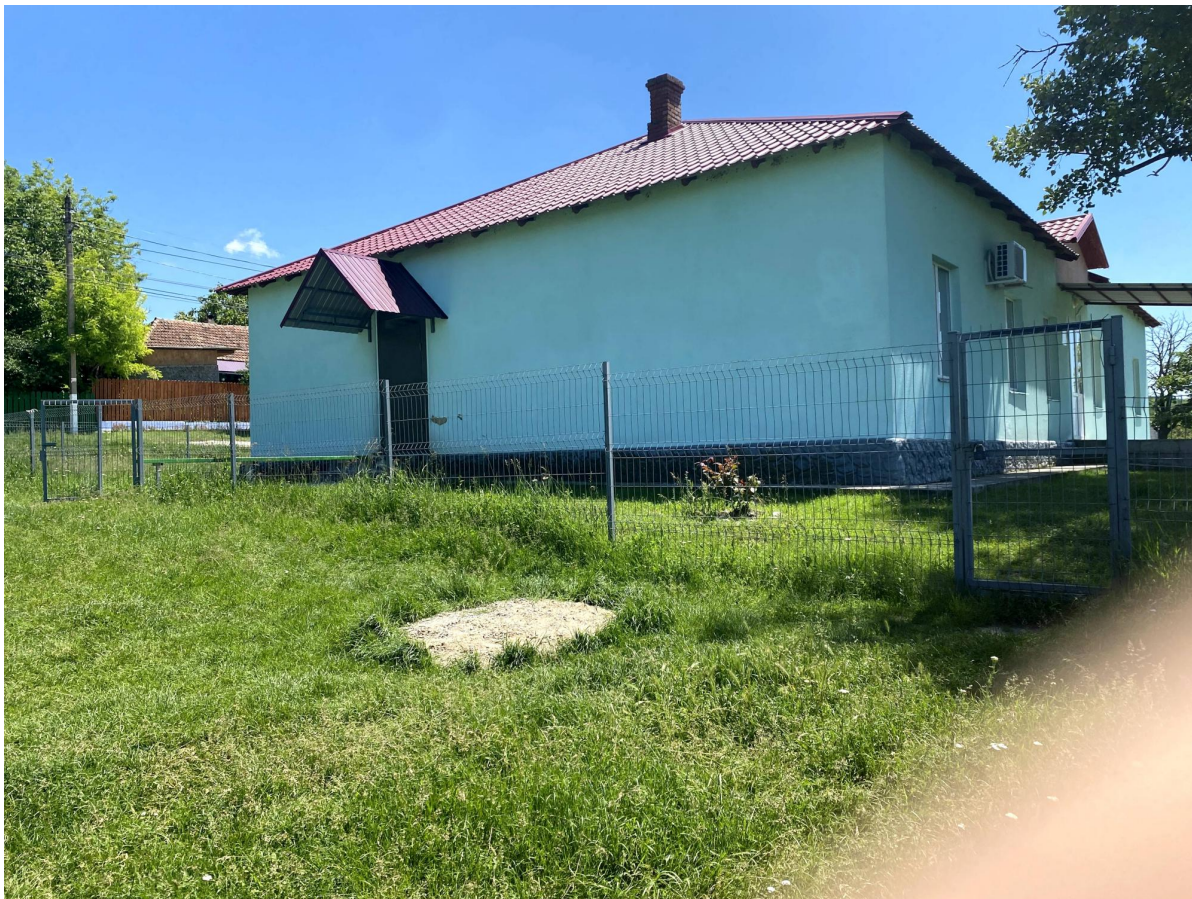
## Galerie - Căi de acces către clădire

| Tip înveliș: | asfalt + pământ tasat |
| Drumurile/Căile de acces sunt: | Denivelate |
| Poartă intrare: | Da, are lățimea: 79 cm |
| Prag poartă: | Da, are înălțimea: 22 cm |
| Borduri: | Da, 1 borduri , înălțimea:20 cm |
| Nivel: | Înclinat în coborâș |

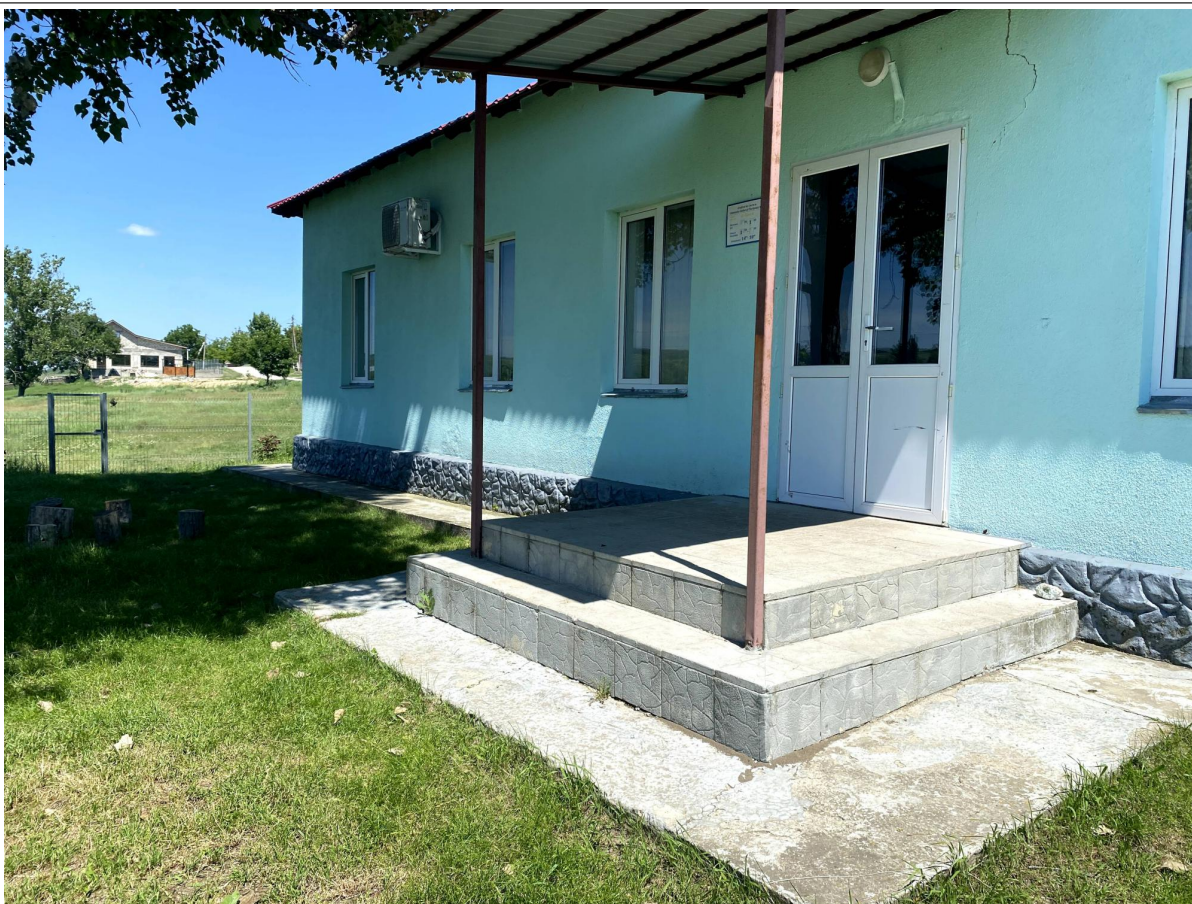
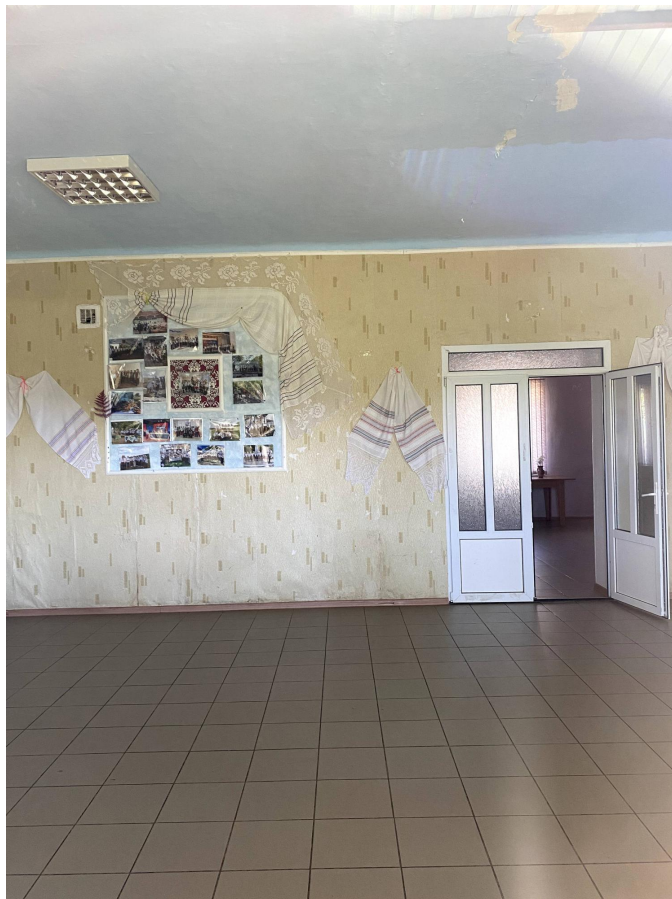
## Galerie - Intrare în clădire

| Intrarea în clădire este la nivelul solului: | Nu |
| La intrare sunt trepte: | Da, 2 trepte , Înălțime totală a treptelor/scărilor (cm)36 cm |
| Înălțimea pragului ușii (de la nivelul solului până la nivelul superior al pragului): | 35 cm<br>Standard: Se aplica regula de 1:12 |
| Dacă există trepte, sunt semnalate treptele cu elemente contrastante și/sau tactile: | Nu<br>Standard: prima și ultima treaptă trebuie semnalate în culori contrastante |
| Există rampă de acces: | Nu |

| Categorii | Indicatori | Date colectate |
|---|---|---|
| | Dimensiuni ușă de intrare: | Dublă: 61 cm + 61 cm<br>Standard: lumina ușii duble trebuie să fie de minim 90 cm<br>Ușa mică din cea dublă se deschide |
| | Prag ușă de intrare: | Un prag cu înălțimea: 6 cm<br>Standard: pragul trebuie să fie de maxim 2 cm |
