# Formular de evaluare a condițiilor de accesibilitate a clădirilor publice

| Categorii | Indicatori | Date colectate |
|---|---|---|
| Localitate, raion: | Grozasca (Ungheni) | |
| Instituția: | BESV 35/38 Casa de cultură | |

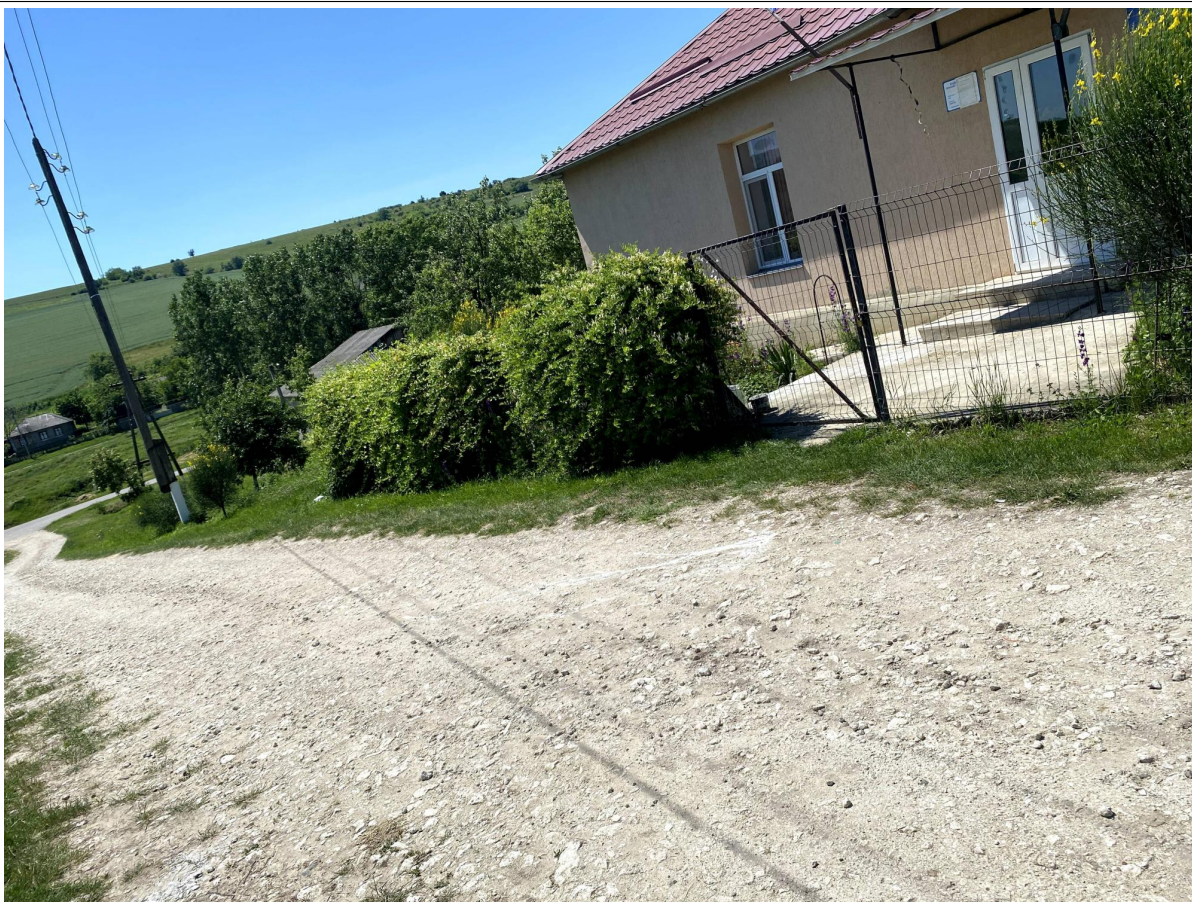
## Galerie - Căi de acces către clădire

| Tip înveliș: | asfalt + pământ tasat |
| Drumurile/Căile de acces sunt: | Deteriorate |

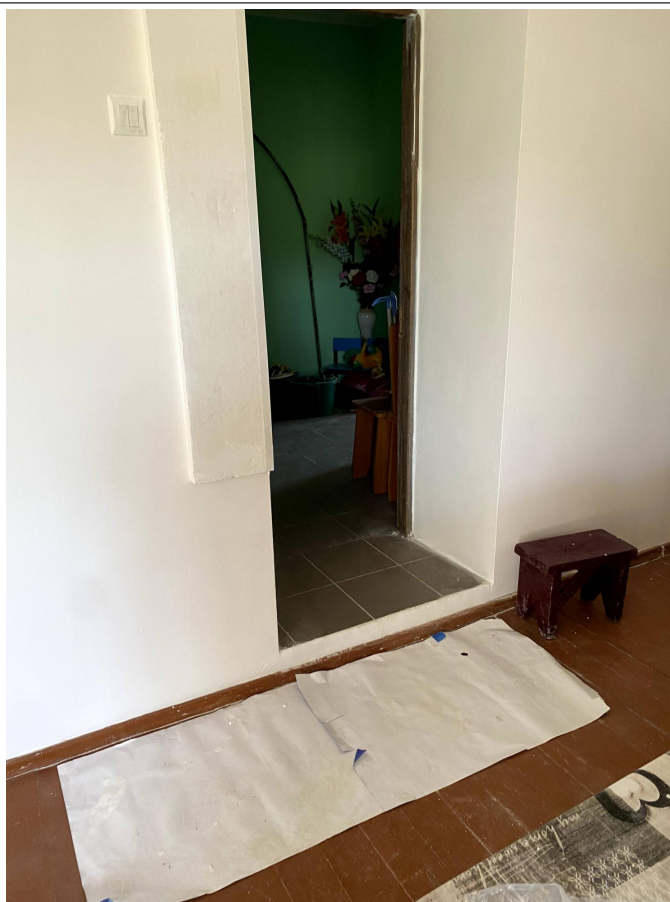
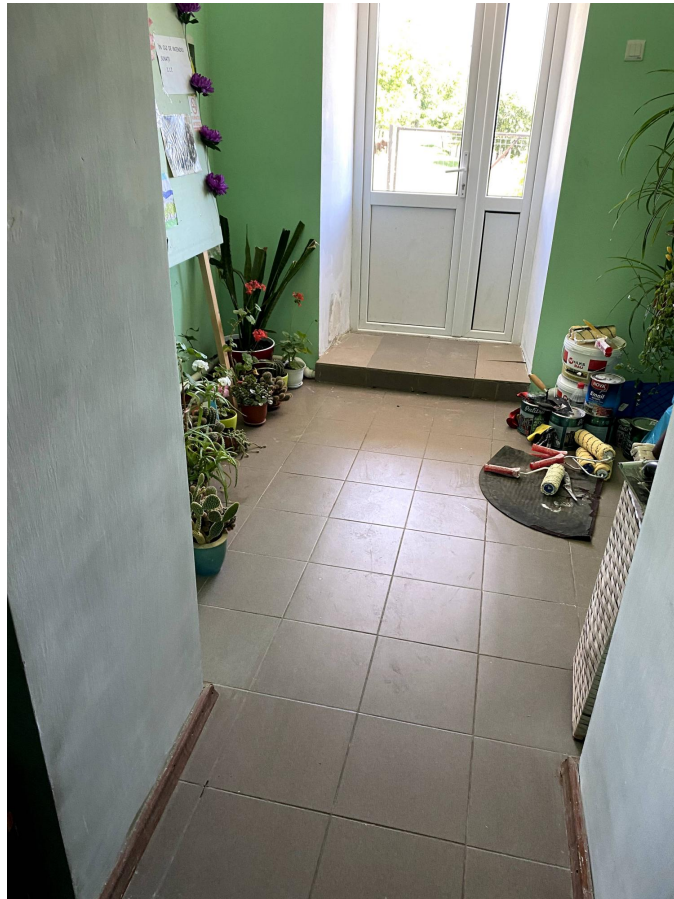
## Galerie - Uși

| Categorii | Indicatori | Date colectate |
|---|---|---|
| | Dimensiuni ușă de intrare: | Dublă: 60 cm + 30 cm<br><b>Standard: lumina ușii duble trebuie să fie de minim 90 cm</b><br>Ușa mică din cea dublă se deschide |
| | Prag ușă de intrare: | Un prag cu înălțimea: 12 cm<br><b>Standard: pragul trebuie să fie de maxim 2 cm</b> |
