# Formular de evaluare a condițiilor de accesibilitate a clădirilor publice

| Categorii | Indicatori | Date colectate |
|---|---|---|
| Instituția: | BESV 35/39 Cămin Cultural | |
| Tipul instituției: | Instituție culturală | |

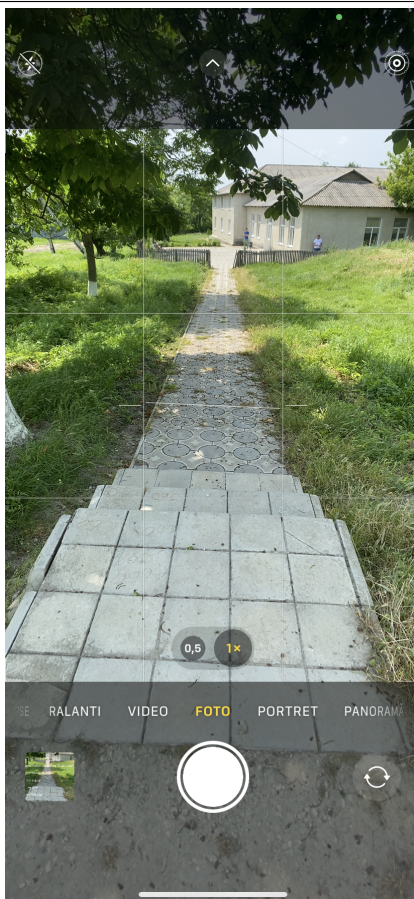
## Galerie - Căi de acces către clădire

| Drumurile/Căile de acces sunt: | Deteriorate |
| Scări/Trepte: | Da, 3 scări/trepte , înălțimea:66 cm |
| Nivel: | Înclinat în coborâș |

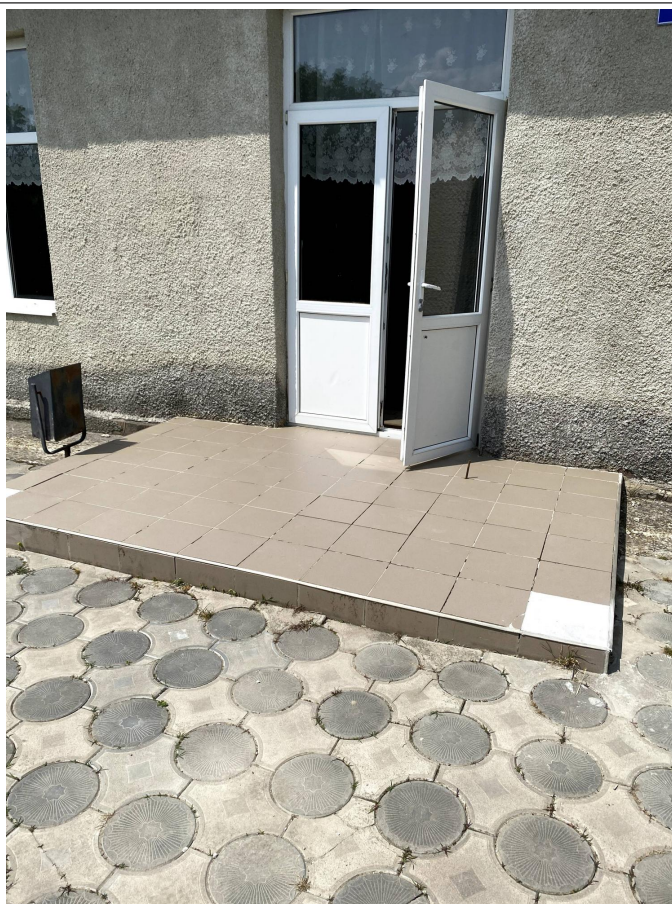
## Galerie - Intrare în clădire

| Categorii | Indicatori | Date colectate |
|---|---|---|
| | Dimensiuni ușă de intrare: | Dublă: 65 cm + 71 cm<br>Standard: lumina ușii duble trebuie să fie de minim 90 cm<br>Ușa mică din cea dublă se deschide |
| | Prag ușă de intrare: | Un prag cu înălțimea: 3 cm<br>Standard: pragul trebuie să fie de maxim 2 cm |
| | Ușile de la intrare și din interiorul clădirii sunt dotate/marcate corespunzător cu semne contrastante: | Nu<br>Standard: este o diferență de culoare contrastantă (culori închise / culori deschise) între perete și podea |
