# Formular de evaluare a condițiilor de accesibilitate a clădirilor publice

| Categorii | Indicatori | Date colectate |
|---|---|---|
| Instituția: | BESV 35/41 Cămin cultural | |
| Tipul instituției: | Instituție culturală | |

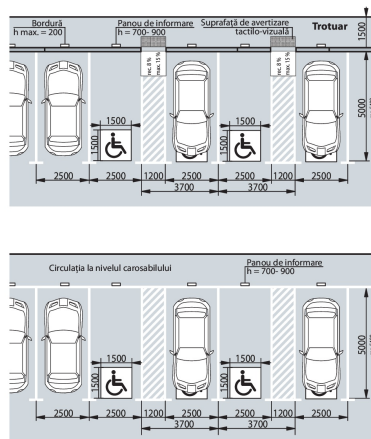
Fig. IV.18 Parcare pe o direcție perpendiculară față de carosabil

| Parcare obișnuită: | Nu , dar există loc unde poate fi amenajată parcare |
| Locuri de parcare amenajate pentru persoanele cu dizabilități: | Nu |

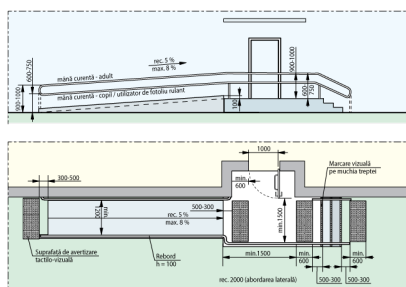
Fig. V.32.b Rampă de acces paralelă cu intrare în clădire

| Intrarea în clădire este la nivelul solului: | Nu |
| La intrare sunt trepte: | Da, 2 trepte , Înălțime totală a treptelor/scărilor (cm)32 cm |
| Înălțimea pragului ușii (de la nivelul solului până la nivelul superior al pragului): | 40 cm<br>Standard: Se aplica regula de 1:12 |
| Există rampă de acces: | Nu |

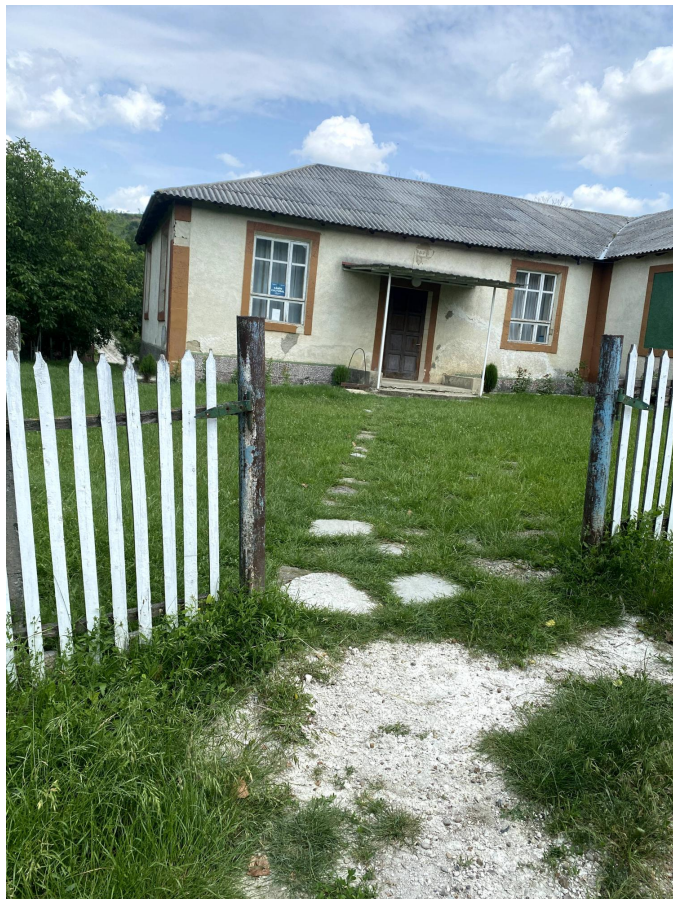
## **Galerie - Căi de acces către clădire**

| Tip înveliș: | Prundiș |
| Drumurile/Căile de acces sunt: | Deteriorate |
| Trotuare: | Nu |
| Nivel: | Înclinat în urcuș |

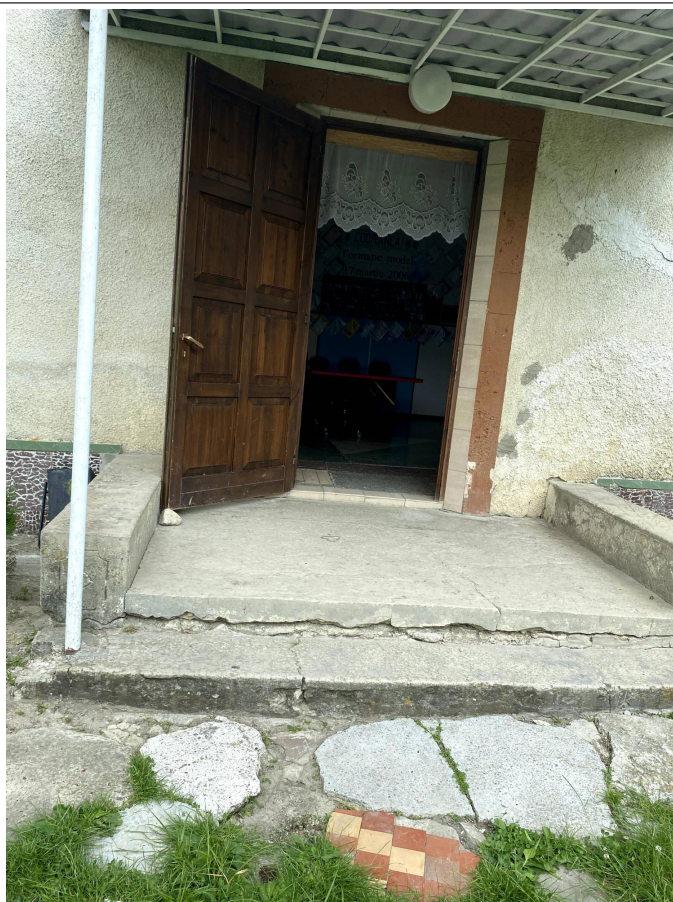
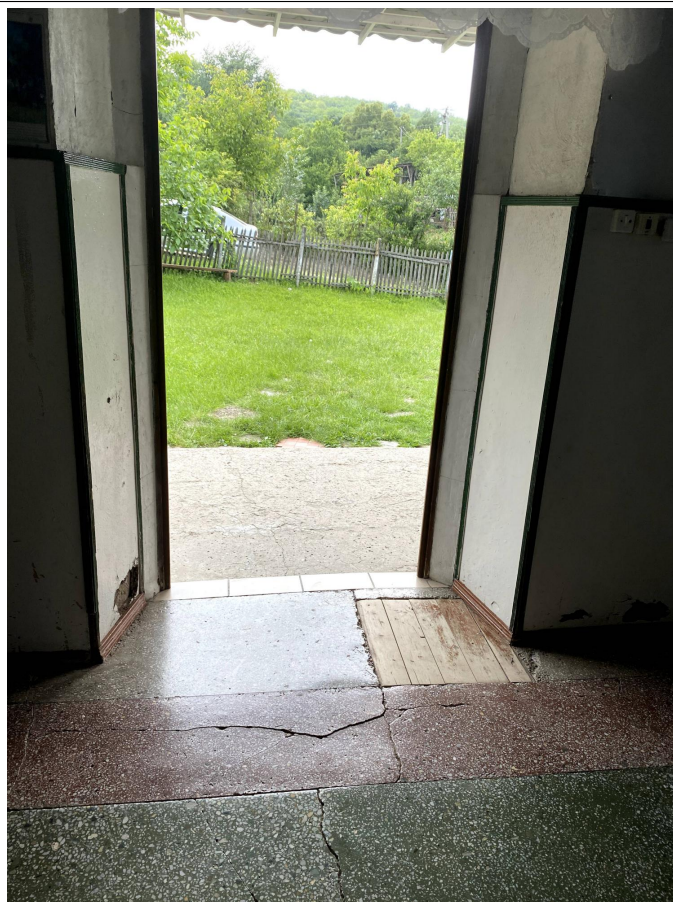
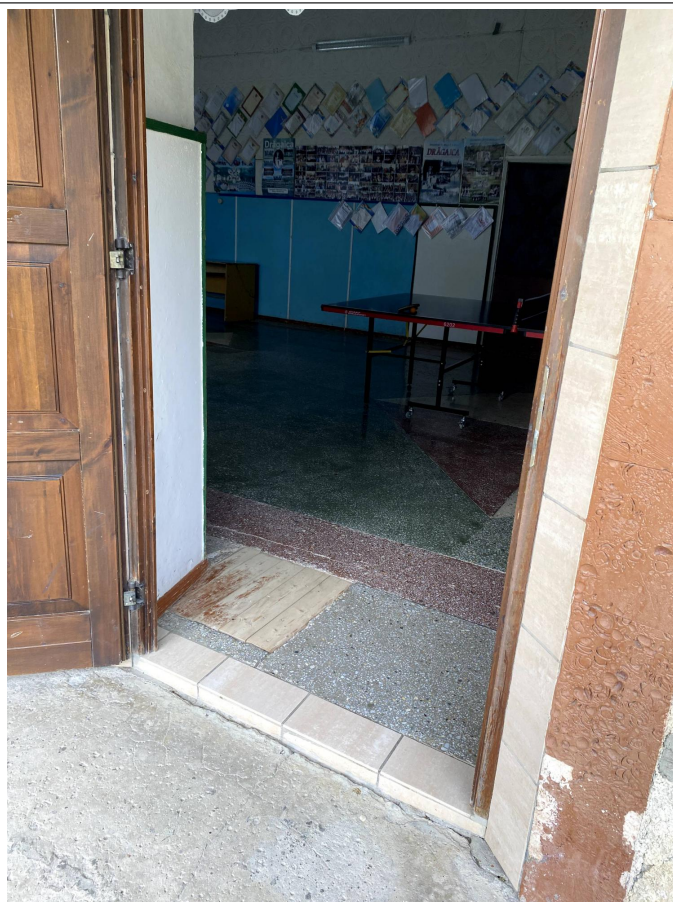
## **Galerie - Intrare în clădire**

| Dacă există trepte, sunt semnalate treptele cu elemente contrastante și/sau tactile: | Nu<br>Standard: prima și ultima treaptă trebuie semnalate în culori contrastante |

| Categorii | Indicatori | Date colectate |
|---|---|---|
| | Prag ușă de intrare: | Un prag cu înălțimea: 7 cm<br>Standard: pragul trebuie să fie de maxim 2 cm |
