# Formular de evaluare a condițiilor de accesibilitate a clădirilor publice

| Categorii | Indicatori | Date colectate |
|---|---|---|
| Instituția: | BESV 35/42 Oficiul de sănătate | |
| Tipul instituției: | Instituție medicală | |

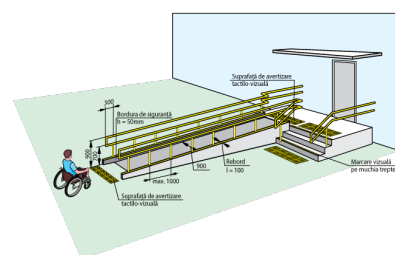
**Fig. V.31.a** Rampă de acces perpendiculară pe intrarea în clădire

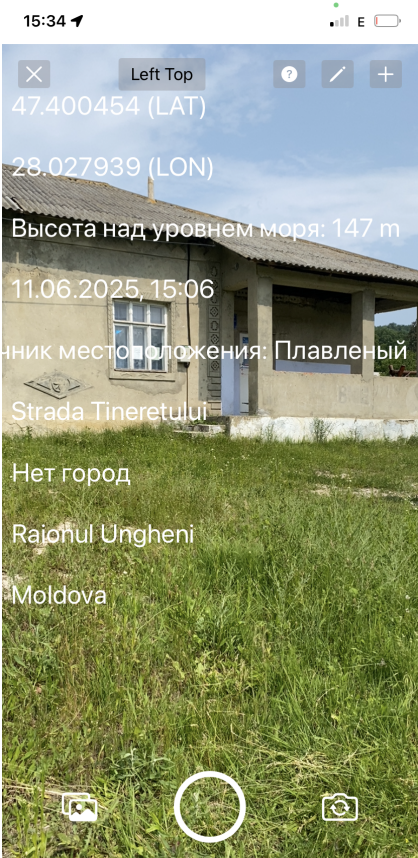
Galerie - Căi de acces către clădire

| Tip înveliș: | Iarba |
| Drumurile/Căile de acces sunt: | Deteriorate |
| Nivel: | Înclinat în urcuș |

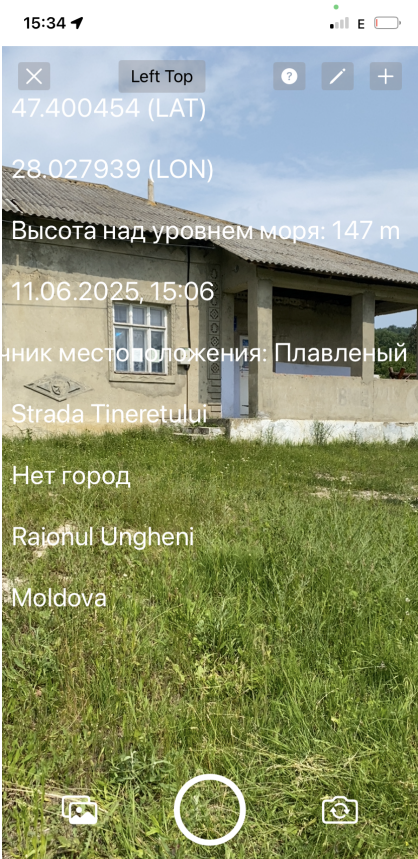
Galerie - Intrare în clădire

| Intrarea în clădire este la nivelul solului: | Nu |
| La intrare sunt trepte: | Da, 3 trepte , Înălțime totală a treptelor/scărilor (cm)90 cm |
| Înălțimea pragului ușii (de la nivelul solului până la nivelul superior al pragului): | 70 cm<br>Standard: Se aplica regula de 1:12 |
| Dacă există trepte, sunt semnalate treptele cu elemente contrastante și/sau tactile: | Nu<br>Standard: prima și ultima treaptă trebuie semnalate în culori contrastante |
| Există rampă de acces: | Nu |

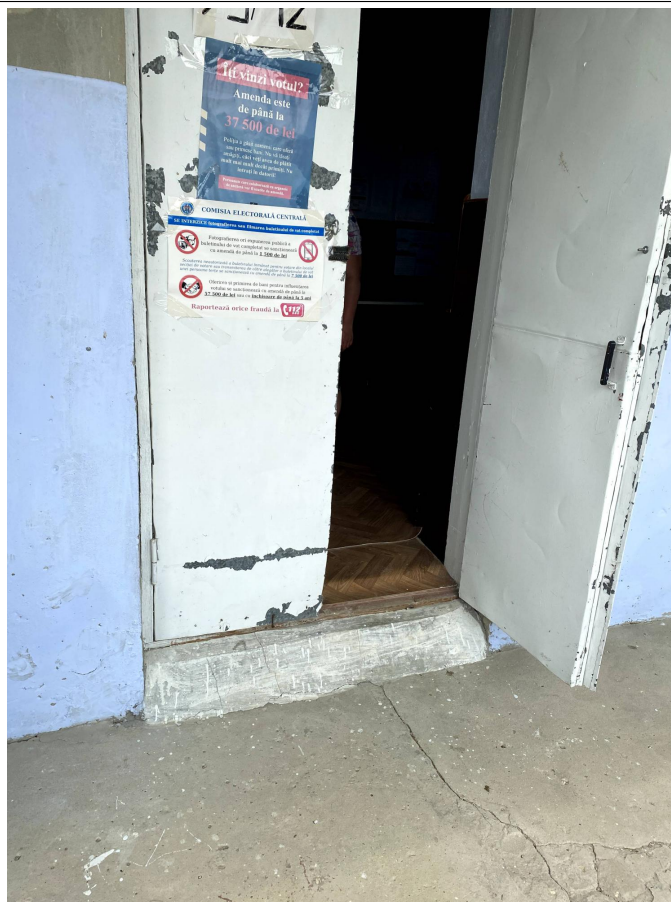
## Galerie - Uși

| Deschiderea ușii este ușoară și necesită puțin efort (chiar dacă ușa este dotată cu amortizor): | Nu |

| Categorii | Indicatori | Date colectate |
|---|---|---|
| | Dimensiuni ușă de intrare: | Dublă: 58 cm + 54 cm<br>Standard: lumina ușii duble trebuie să fie de minim 90 cm<br>Ușa mică din cea dublă se deschide |
| | Prag ușă de intrare: | Un prag cu înălțimea: 24 cm<br>Standard: pragul trebuie să fie de maxim 2 cm |
| | Ușile de la intrare și din interiorul clădirii sunt dotate/marcate corespunzător cu semne contrastante: | Nu<br>Standard: este o diferență de culoare contrastantă (culori închise / culori deschise) între perete și podea |

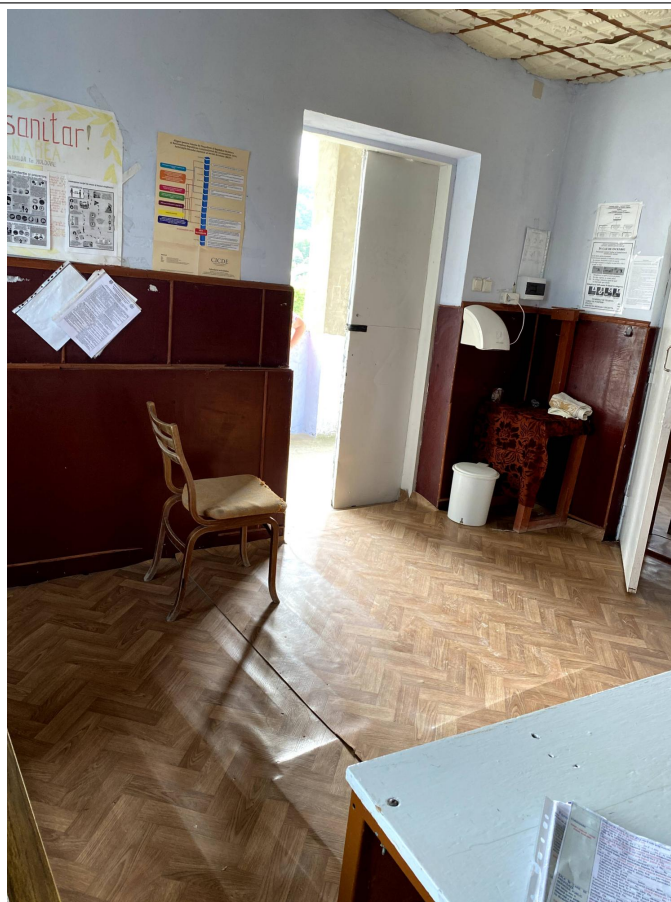
## Galerie - Sala de prestare a serviciului

În sală este spațiu de manevră pentru un scaun rulant cu diagonala minimă de 140 cm:

Culori contrastante pentru sală:

Standard: este o diferență de culoare contrastantă (culori închise / culori deschise) între perete și podea
