# Formular de evaluare a condițiilor de accesibilitate a clădirilor publice

Data: **11-06-2025**

| Categorii | Indicatori | Date colectate |
|---|---|---|
| Instituția: | BESV 35/43 Primăria | |

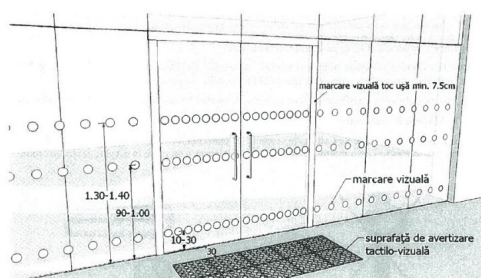
Fig. V.24. – Exemplu de conformare a suprafețelor vitrate în cadrul foi de ușă și realizarea contrastului vizual, atunci când ușa și suprafețele adiacente sunt vitrate

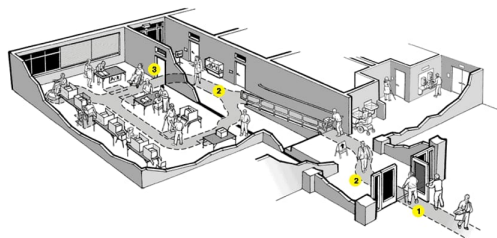
| Culori contrastante pentru sală: | Nu<br>Standard: este o diferență de culoare contrastantă (culori închise / culori deschise) între perete și podea |

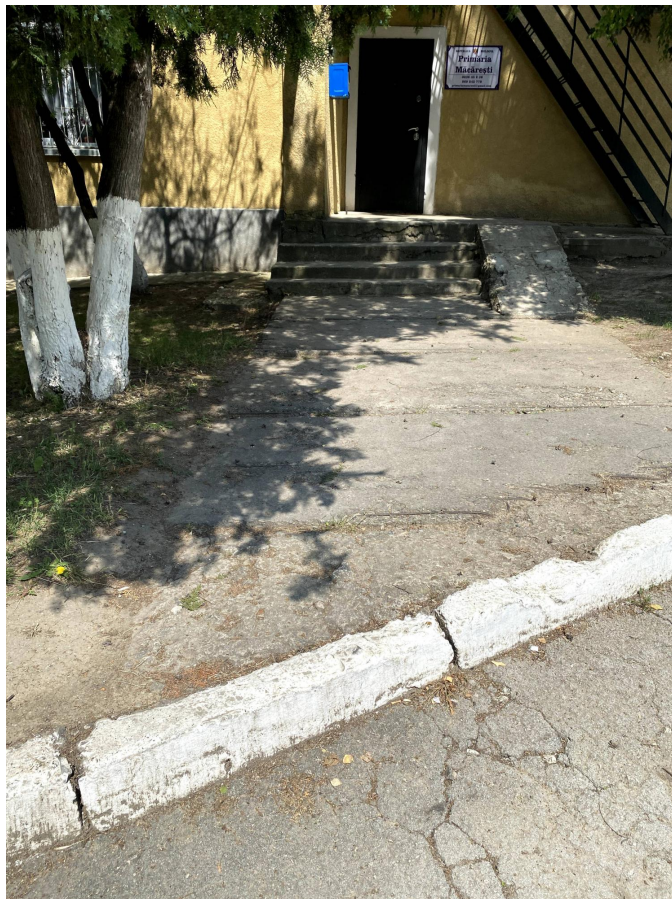
## **Galerie - Intrare în clădire**

| Categorii | Indicatori | Date colectate |
|---|---|---|
| | Dimensiuni ușă de intrare: | Simplă: 80 cm<br>Standard: trebuie să fie de minim 90 cm<br>- |
| | Prag ușă de intrare: | Un prag cu înălțimea: 6 cm<br>Standard: pragul trebuie să fie de maxim 2 cm |
| | Ușile de la intrare și din interiorul clădirii sunt dotate/marcate corespunzător cu semne contrastante: | Nu<br>Standard: este o diferență de culoare contrastantă (culori închise / culori deschise) între perete și podea |

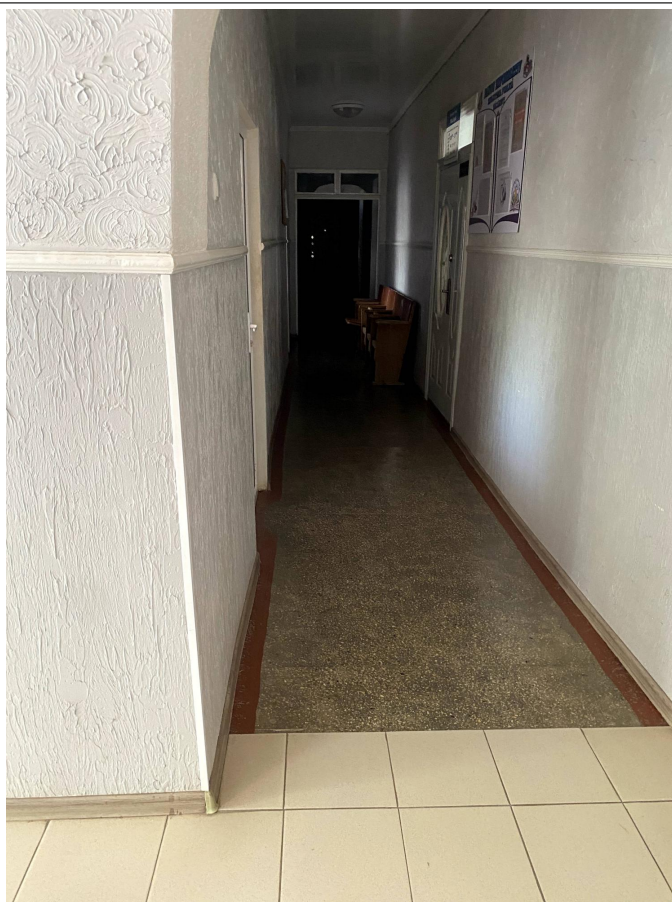
## **Galerie - Coridoare**

Coridoare: Nu

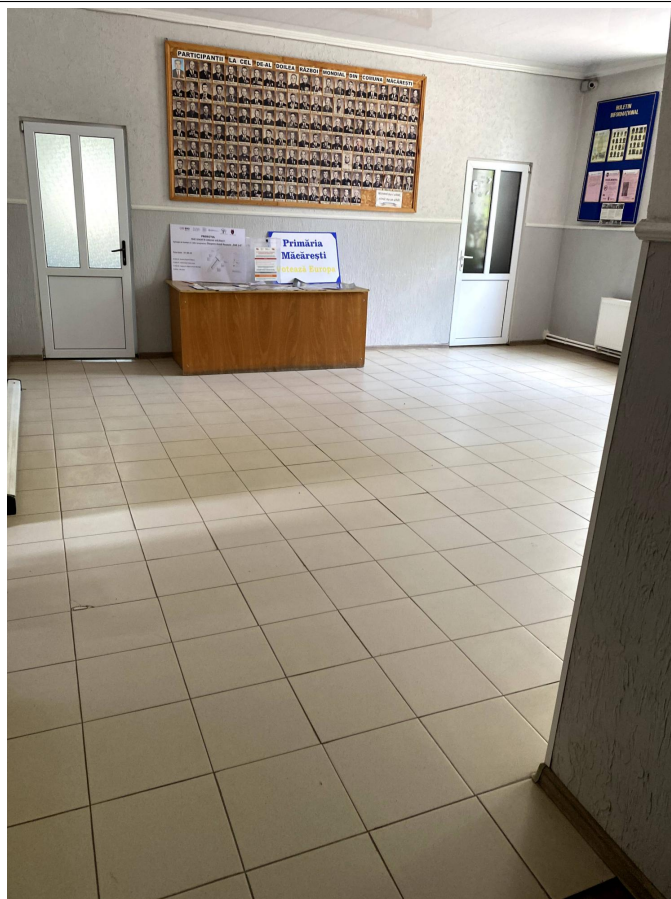
## Galerie - Sala de prestare a serviciului

| În sală este spațiu de manevră pentru un scaun rulant cu diagonala minimă de 140 cm: | Da |

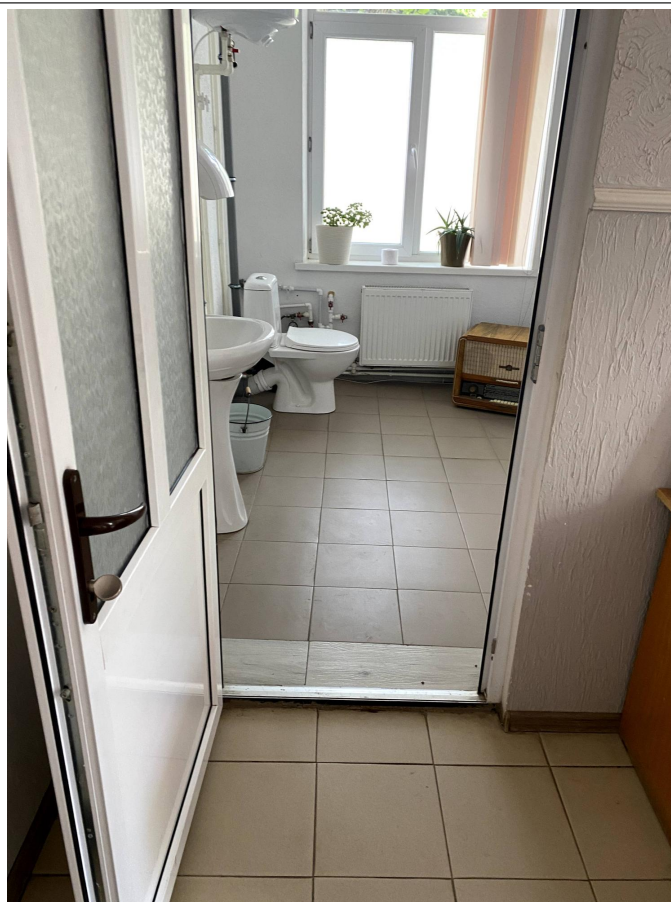
## Galerie - Grup sanitar

| Ușa de intrare WC interior, lățime: | 73 cm<br>Standard: ușa trebuie să fie de minim 90 cm |
| Prag ușă de intrare: | Prag cu înălțimea: 4 cm<br>Standard: maxim 2 cm |
| Vasul WC are bare de suport: | Nu |
| Este uscător de mâini: | Da , se află lângă lavoar , la înălțimea de: 124 cm<br>Standard: maxim 100 cm |
| Toaleta este echipată cu sistem/buton de alarmă: | Nu |
| Culori contrastante: | Nu<br>Standard: este o diferență de culoare contrastantă (culori închise / culori deschise) între perete și podea |
