# Formular de evaluare a condițiilor de accesibilitate a clădirilor publice

Data: 14-06-2025

| Categorii | Indicatori | Date colectate |
|---|---|---|
| Instituția: | BESV 35/44 Gimnaziu | |

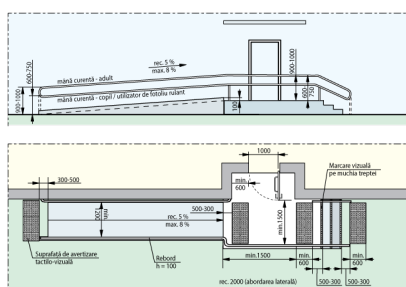
Fig. V.32.b Rampă de acces paralelă cu intrare în clădire

| Există rampă de acces: | Nu |
