# Formular de evaluare a condițiilor de accesibilitate a clădirilor publice

| Categorii | Indicatori | Date colectate |
|---|---|---|
| Localitate, raion: | Frasinesti (Ungheni) | |
| Instituția: | BESV 35/45 Camin cultural +grădinița | |

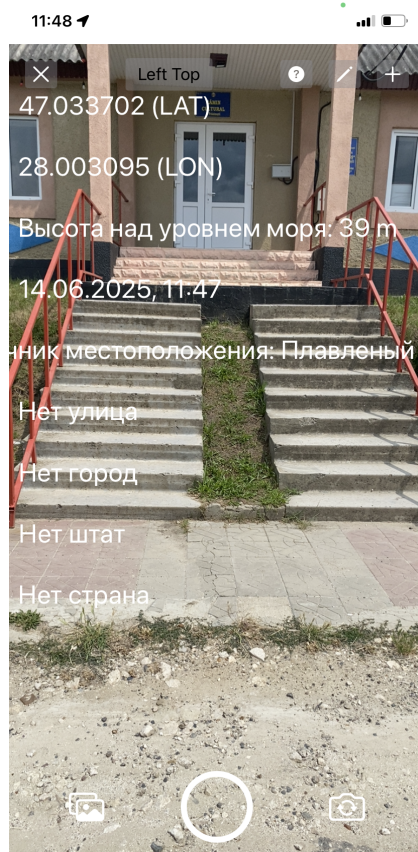
## Galerie - Căi de acces către clădire

| Tip înveliș: | Asfalt |
| Drumurile/Căile de acces sunt: | Calitative |
| Scări/Trepte: | Da, 1 scări/trepte , înălțimea:2 cm |
| Nivel: | Înclinat în urcuș |

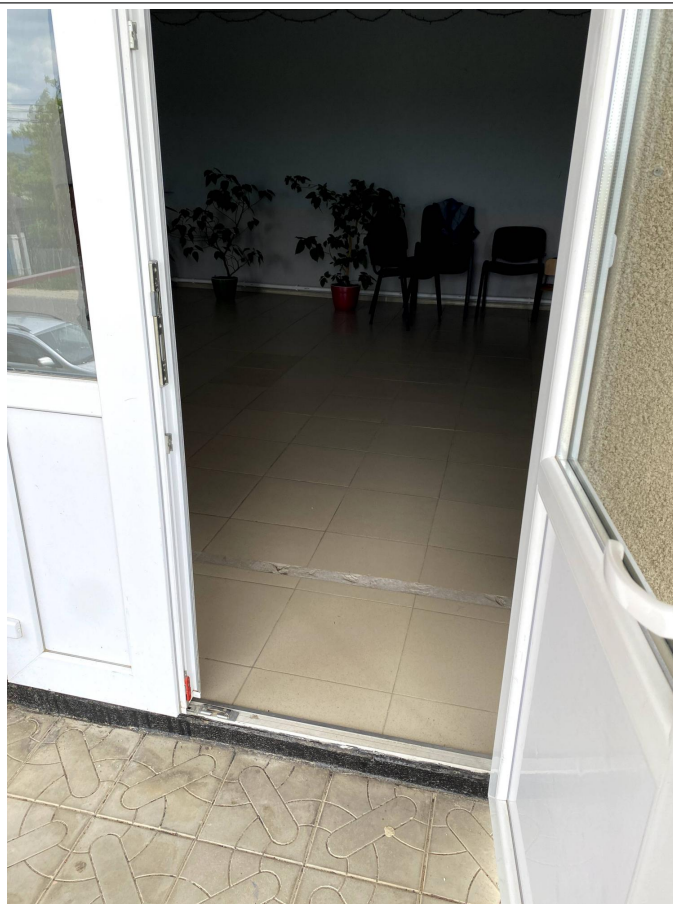
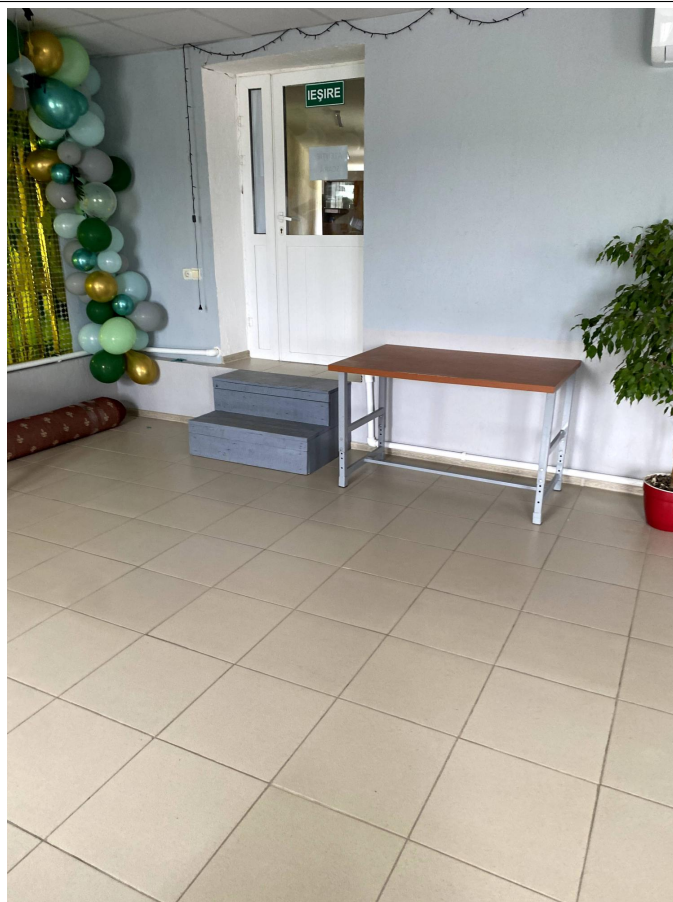
## Galerie - Uși

| Categorii | Indicatori | Date colectate |
|---|---|---|
| | Dimensiuni ușă de intrare: | Dublă: 76 cm + 50 cm<br>Standard: lumina ușii duble trebuie să fie de minim 90 cm<br>Ușa mică din cea dublă se deschide |
| | Prag ușă de intrare: | Un prag cu înălțimea: 10 cm<br>Standard: pragul trebuie să fie de maxim 2 cm |
| | Ușile de la intrare și din interiorul clădirii sunt dotate/marcate corespunzător cu semne contrastante: | Nu<br>Standard: este o diferență de culoare contrastantă (culori închise / culori deschise) între perete și podea |
