# Formular de evaluare a condițiilor de accesibilitate a clădirilor publice

Data: **11-06-2025**

| Categorii | Indicatori | Date colectate |
|---|---|---|
| Instituția: | BESV 35/46 Camin cultural | |

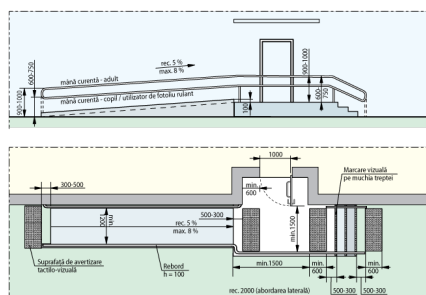
Fig. V.32.b Rampă de acces paralelă cu intrare în clădire

| Intrarea în clădire este la nivelul solului: | Da |
| Ușa se deschide în interior sau exterior: | Exterior |
