# Formular de evaluare a condițiilor de accesibilitate a clădirilor publice

Data: 01-07-2025

Echipa de evaluare: AO VIVERE, Monitor de accesibilitate

| Categorii | Indicatori | Date colectate |
|---|---|---|
| Instituția: | BESV 16/18 (Centrul Cultural) | |

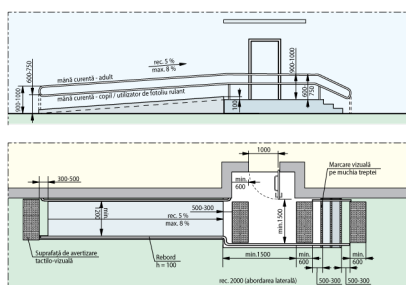
Fig. V.32.b Rampă de acces paralelă cu intrare în clădire

| La intrare sunt trepte: | Da, 4 trepte , Înălțime totală a treptelor/scărilor (cm)60 cm |
| Dacă există trepte, sunt semnalate treptele cu elemente contrastante și/sau tactile: | Nu<br>Standard: prima și ultima treaptă trebuie semnalate în culori contrastante |
| Există rampă de acces: | Nu |

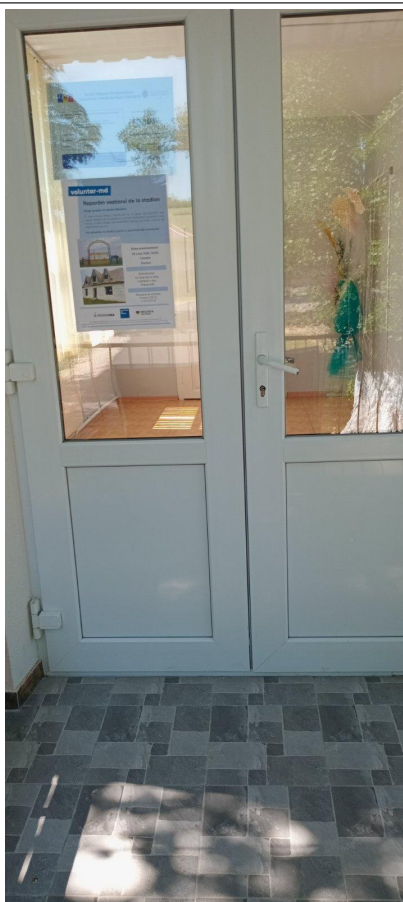
## Galerie - Uși

| Categorii | Indicatori | Date colectate |
|---|---|---|
| | Dimensiuni ușă de intrare: | Dublă: 70 cm + 70 cm<br>Standard: lumina ușii duble trebuie să fie de minim 90 cm<br>Ușa mică din cea dublă este blocată |
| | Prag ușă de intrare: | Un prag cu înălțimea: 8 cm<br>Standard: pragul trebuie să fie de maxim 2 cm |
