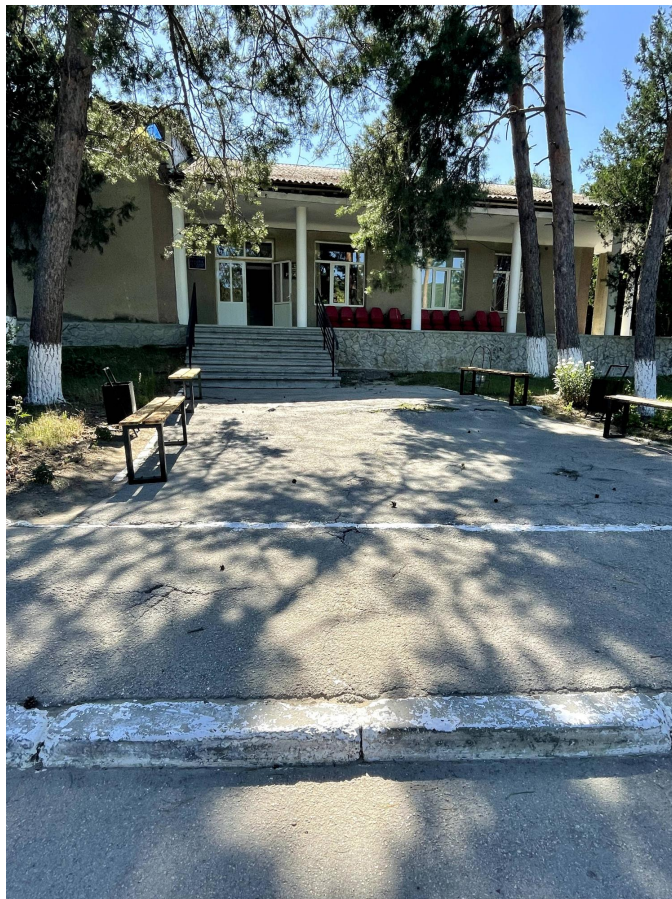
## **Galerie - Căi de acces către clădire**

| Tip înveliș: | Asfalt |
| Drumurile/Căile de acces sunt: | Calitative |
| Trecerea de pe carosabil spre trotuar/clădire: | Abruptă |
| Borduri: | Da, 1 borduri , înălțimea:11 cm |
| Nivel: | Înclinat în urcuș |

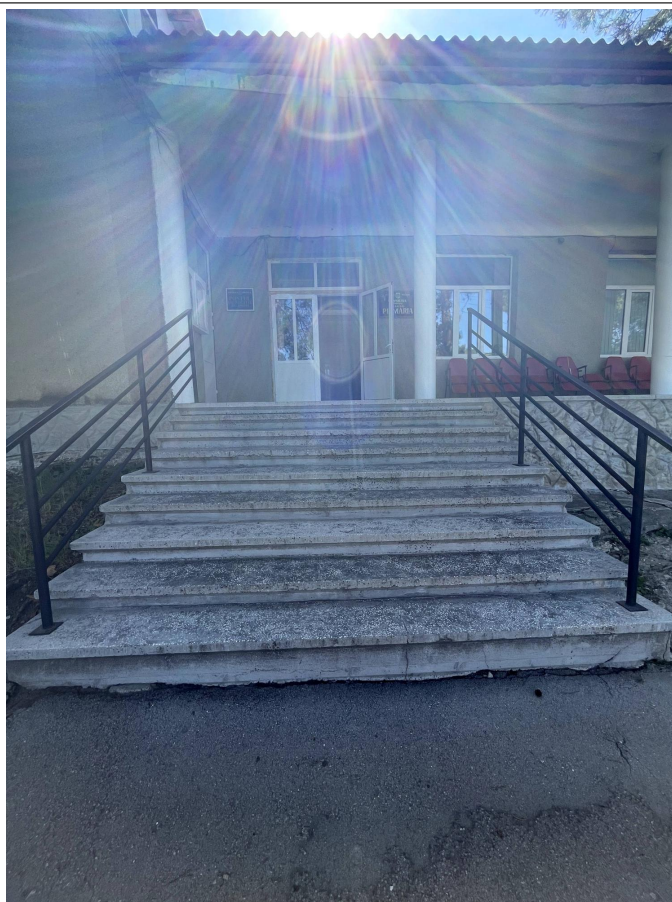
## **Galerie - Intrare în clădire**

| La intrare sunt trepte: | Da, 9 trepte , Înălțime totală a treptelor/scărilor (cm)99 cm |
| Înălțimea pragului ușii (de la nivelul solului până la nivelul superior al pragului): | 95 cm<br>! Pentru h - până în 20 cm - se aplica regula de 1:10<br>! La fiecare 9 m de cm x 140 cm |
| Dacă există trepte, sunt semnalate treptele cu elemente contrastante și/sau tactile: | Nu<br>Standard: prima și ultima treaptă trebuie semnalate în culori contrastante |
| Există rampă de acces: | Nu |
