# Formular de evaluare a condițiilor de accesibilitate a clădirilor publice

Data: 22-06-2025

| Categorii | Indicatori | Date colectate |
|---|---|---|
| Instituția: | BESV-22/6 (Școala de Arte ) | |

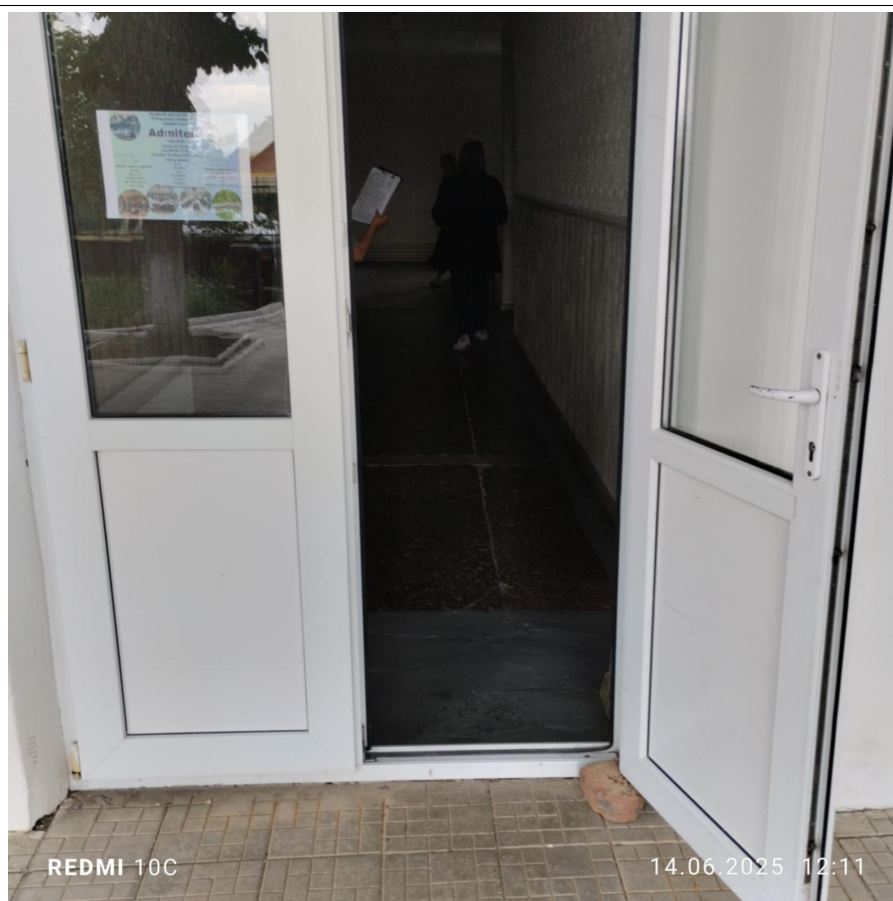
## Galerie - Uși

| Dimensiuni ușă de intrare: | - Ușa mică din cea dublă se deschide |

| Categorii | Indicatori | Date colectate |
|---|---|---|
| | Prag uşă de intrare: | Un prag cu înălţimea: 7 cm<br>Standard: pragul trebuie să fie de maxim 2 cm |
| | Uşile de la intrare şi din interiorul clădirii sunt dotate/marcate corespunzător cu semne contrastante: | Nu<br>Standard: este o diferenţă de culoare contrastantă (culori închise / culori deschise) între perete şi podea |

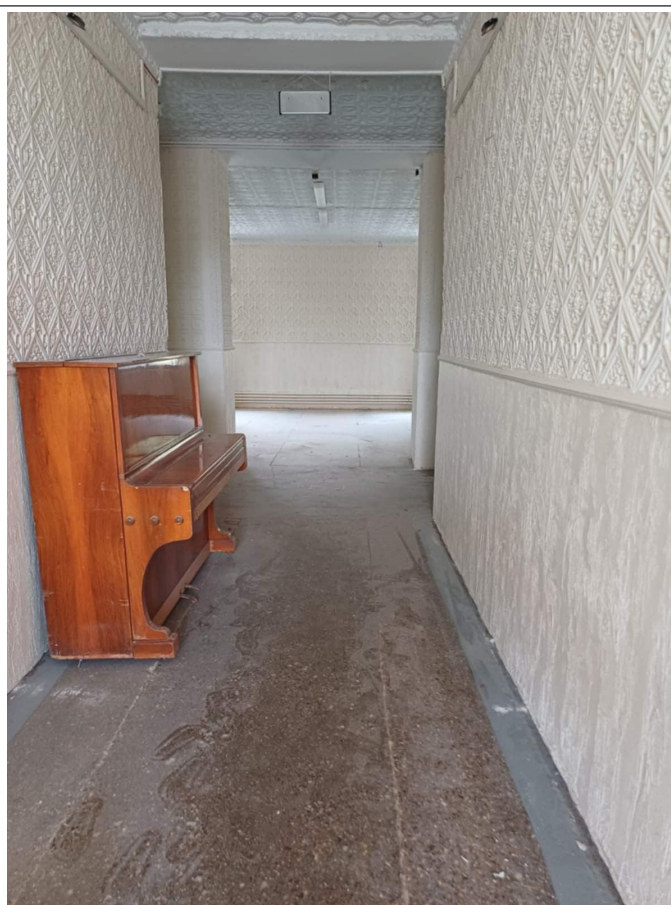
## Galerie - Coridoare

| Lăţimea coridorului (în cel mai îngust loc) este peste 150 cm? | Da |
| Lăţime (dacă este cazul, în cel mai îngust loc): | 200 cm<br>Standard: Lăţimea minimă a coridorului ar trebui să fie de cel puţin 150 cm), Dacă coridorul este îngust (până la 180 cm) |
| Pardoseala/podeaua în coridor este suprafaţă accesibilă: | Da |
| Culori contrastante (este o diferenţă de culoare contrastantă (culori închise / culori deschise) între perete şi podea): | Da |
| Iluminare bună (lumină de zi şi lumină artificială) pe hol şi pe culoarele principale: | Da |

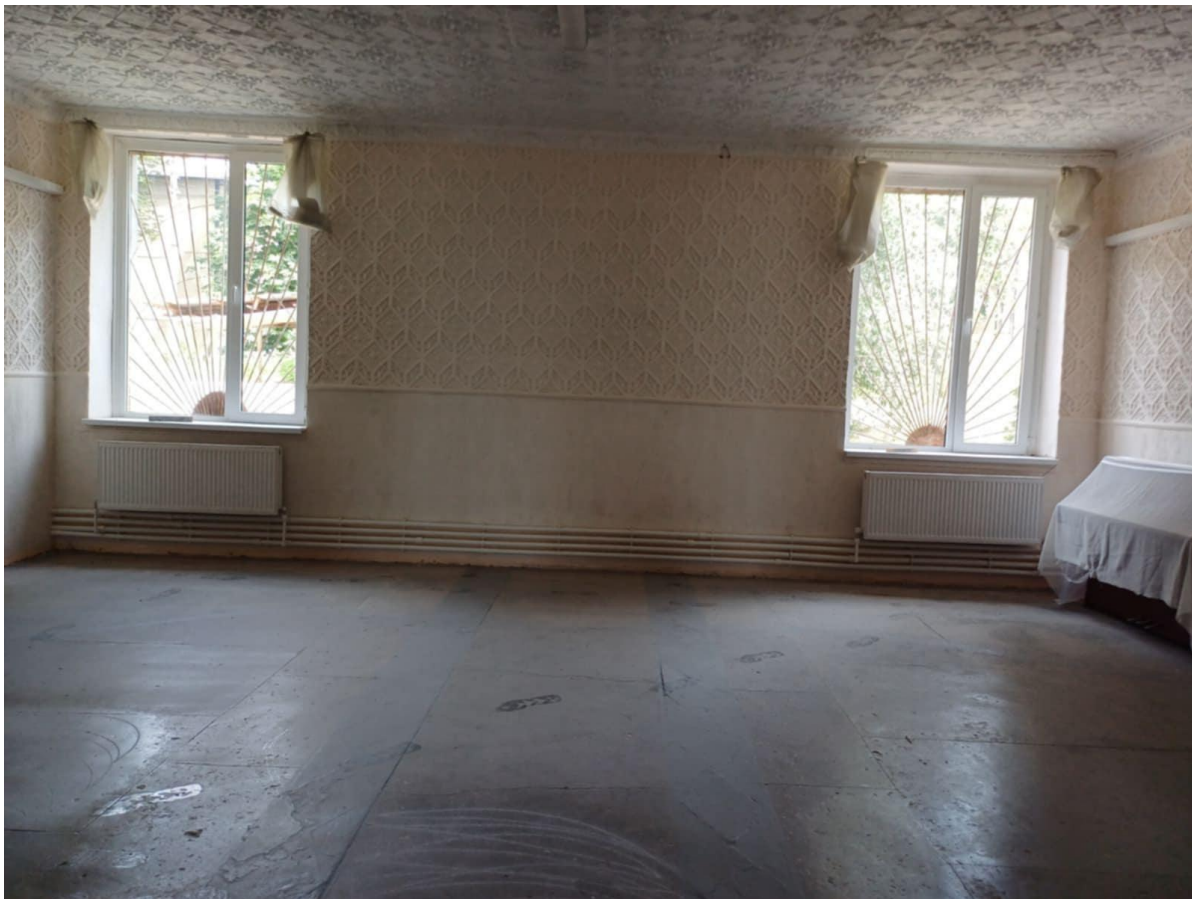
**Galerie - Sala de prestare a serviciului**

| Este la nivel de: | Parter |
| În sală este spaţiu de manevră pentru un scaun rulant cu diagonala minimă de 140 cm: | Da |

| Categorii | Indicatori | Date colectate |
|---|---|---|
| | Spațiul interior este suficient iluminat: | Da |
| | Culori contrastante pentru sală: | Da<br>Standard: este o diferență de culoare contrastantă (culori închise / culori deschise) între perete și podea |
