# Formular de evaluare a condițiilor de accesibilitate a clădirilor publice

Data: **09-06-2025**

| Categorii | Indicatori | Date colectate |
|---|---|---|
| Instituția: | BESV 20/42(casa de cultură) | |

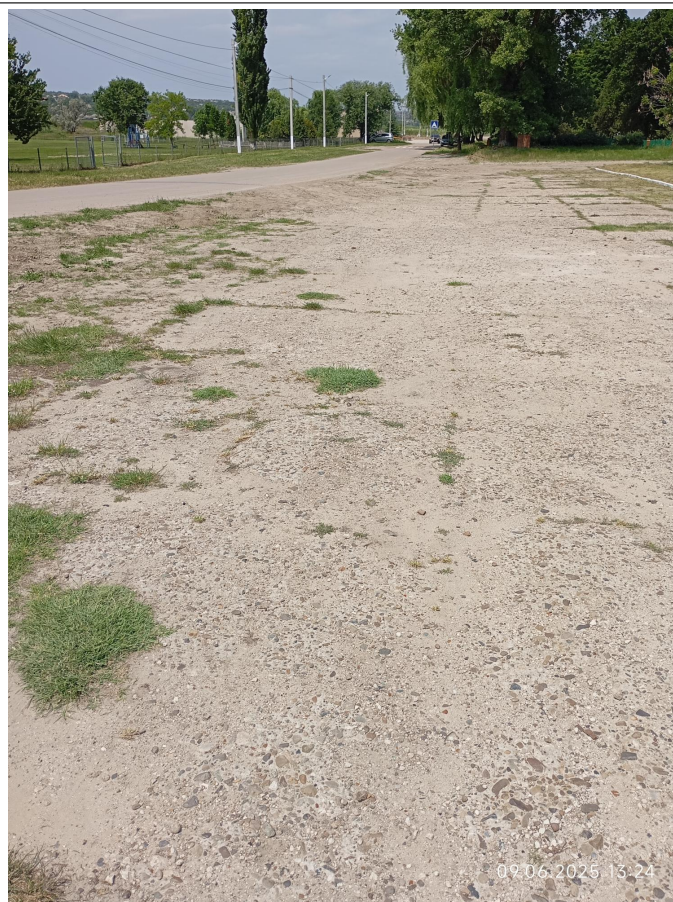
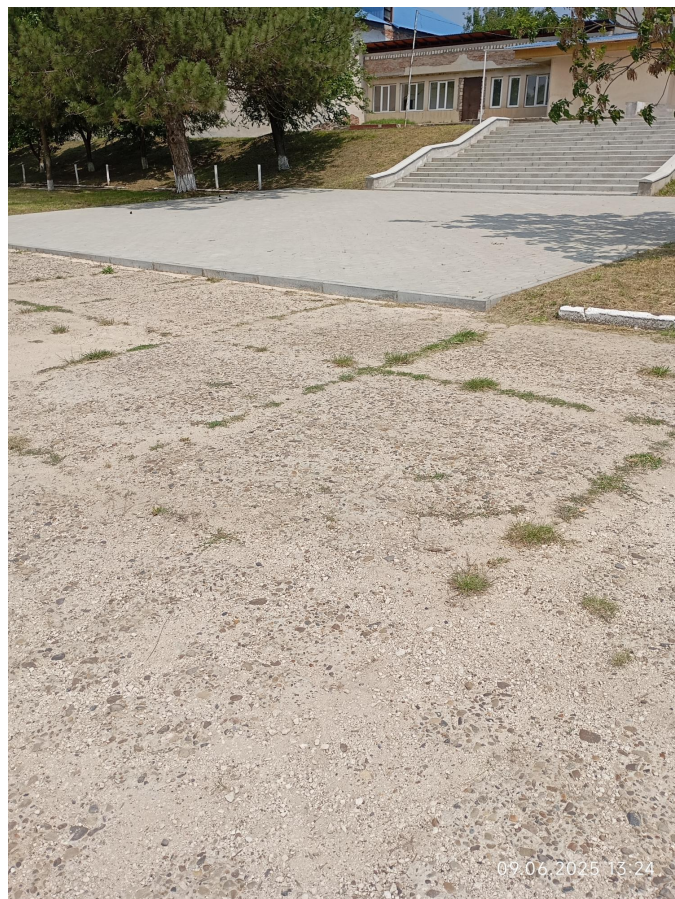
## Galerie - Căi de acces către clădire

| Tip înveliș: | prundiș. pavaj |
| Scări/Trepte: | Da, 14 scări/trepte , înălțimea:168 cm |
| Nivel: | Înclinat în urcuș |

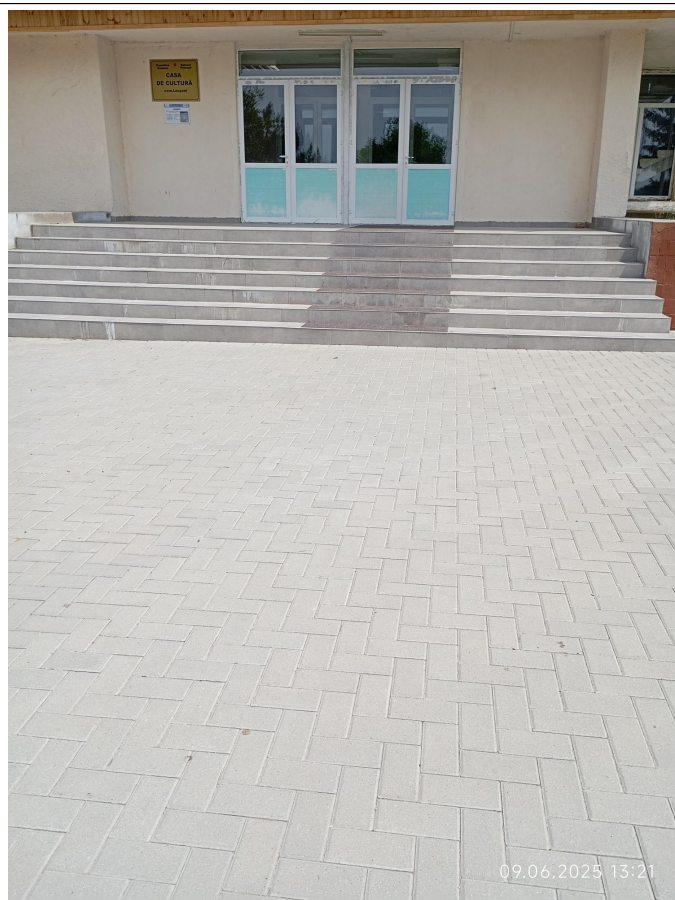
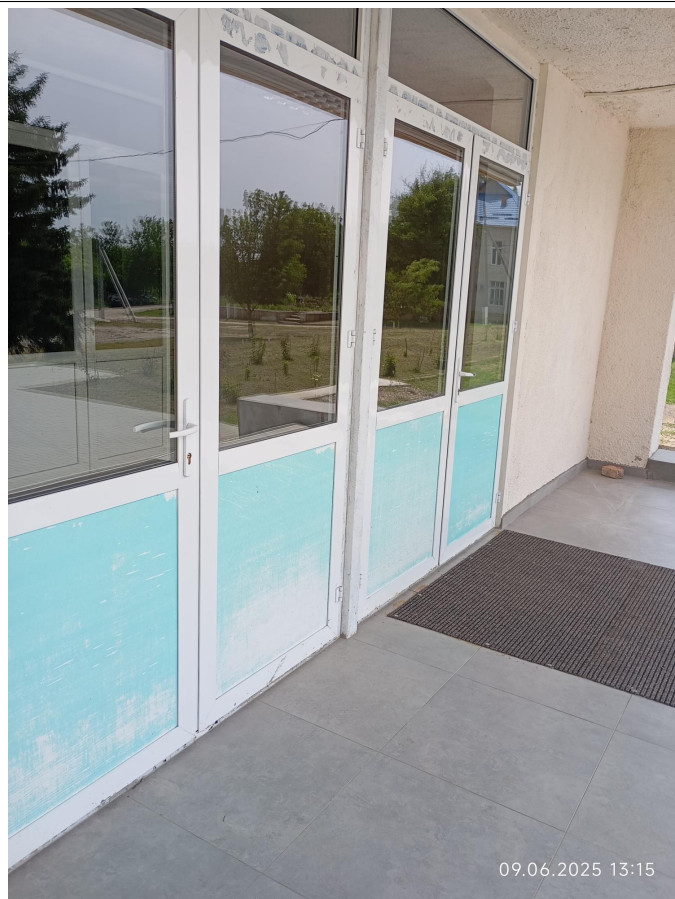
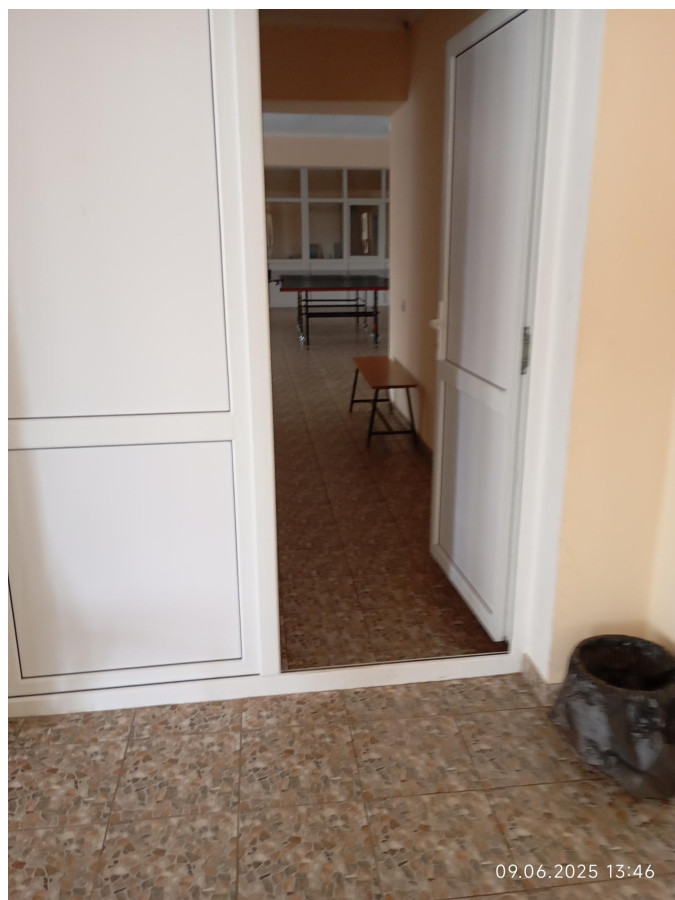
### **Galerie - Intrare în clădire**

| Categorii | Indicatori | Date colectate |
|---|---|---|
| | Dimensiuni ușă de intrare: | Dublă: 80 cm + 80 cm<br>Standard: lumina ușii duble trebuie să fie de minim 90 cm<br>Ușa mică din cea dublă se deschide |
| | Prag ușă de intrare: | Un prag cu înălțimea: 3 cm<br>Standard: pragul trebuie să fie de maxim 2 cm |
| | Praguri de la ușile de interior: | Prag 1 cu înălțimea: 4 cm<br>Standard: pragul trebuie să fie de maxim 2 cm |
| | Ușile de la intrare și din interiorul clădirii sunt dotate/marcate corespunzător cu semne contrastante: | Nu<br>Standard: este o diferență de culoare contrastantă (culori închise / culori deschise) între perete și podea |

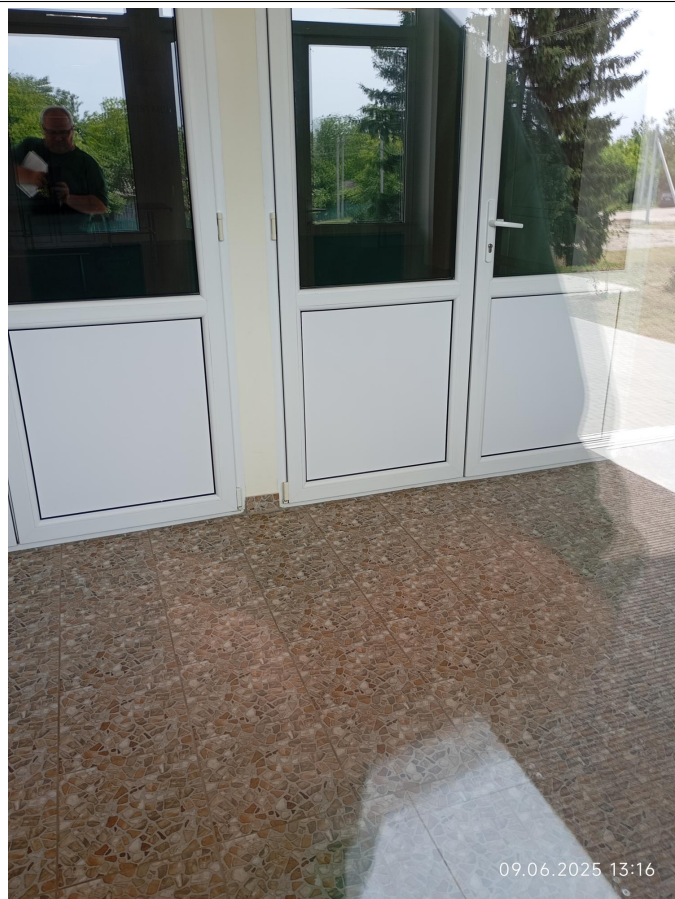
## **Galerie - Sala de prestare a serviciului**

Da

Da  
Standard: este o diferență de culoare contrastantă (culori închise / culori deschise) între perete și podea

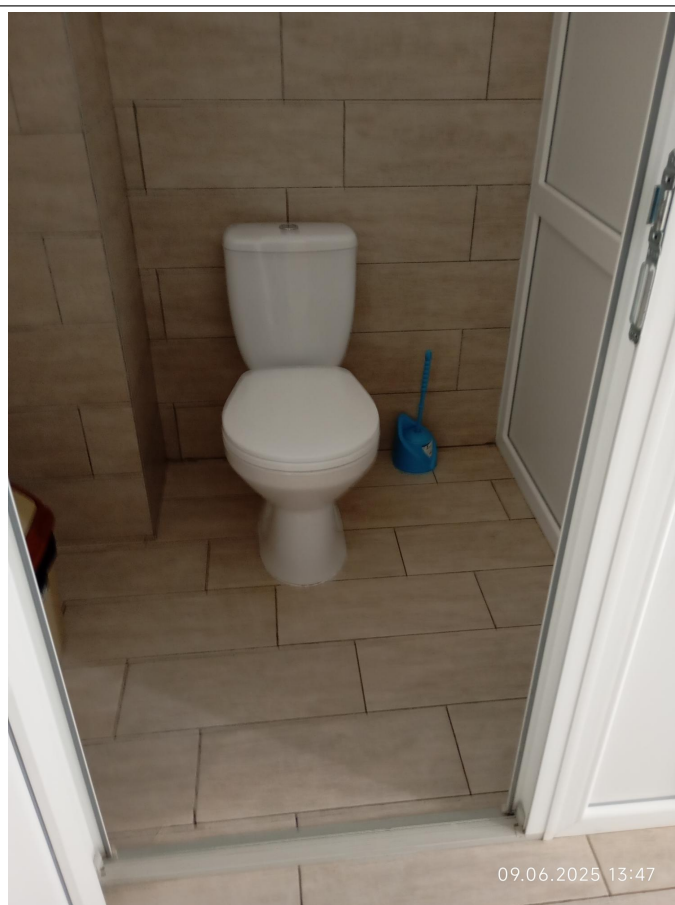
## **Galerie - Grup sanitar**

| Ușa de intrare WC interior, lățime: | 75 cm<br>Standard: ușa trebuie să fie de minim 90 cm |
| Dimensiuni grup sanitar: | 510 cm x 190 cm<br>Standard: minim 160 x 180 cm |
| Ușa cabină WC, lățime: | 69 cm<br>Standard: ușa trebuie să fie de minim 90 cm |
| Dimensiuni cabină WC: | 120 cm x 130 cm<br>Standard: minim 160 x 180 cm |
| Vasul WC are bare de suport: | Nu |
| Lavoar/chiuveță: | Da , înălțimea de: 79 cm<br>Standard: h - 85 cm |
| Este spațiu liber sub lavoar: | Da , dimensiunea de: 43 cm<br>Standard: minim 67 cm |
| Este uscător de mâini: | Da , nu se află lângă lavoar , la înălțimea de: 122 cm<br>Standard: maxim 100 cm |
