# Formular de evaluare a condițiilor de accesibilitate a clădirilor publice

| Categorii | Indicatori | Date colectate |
|---|---|---|
| Localitate, raion: | Sarata-mereseni (Hincesti) | |
| Instituția: | BESV 20/45(căminul de cultură) | |

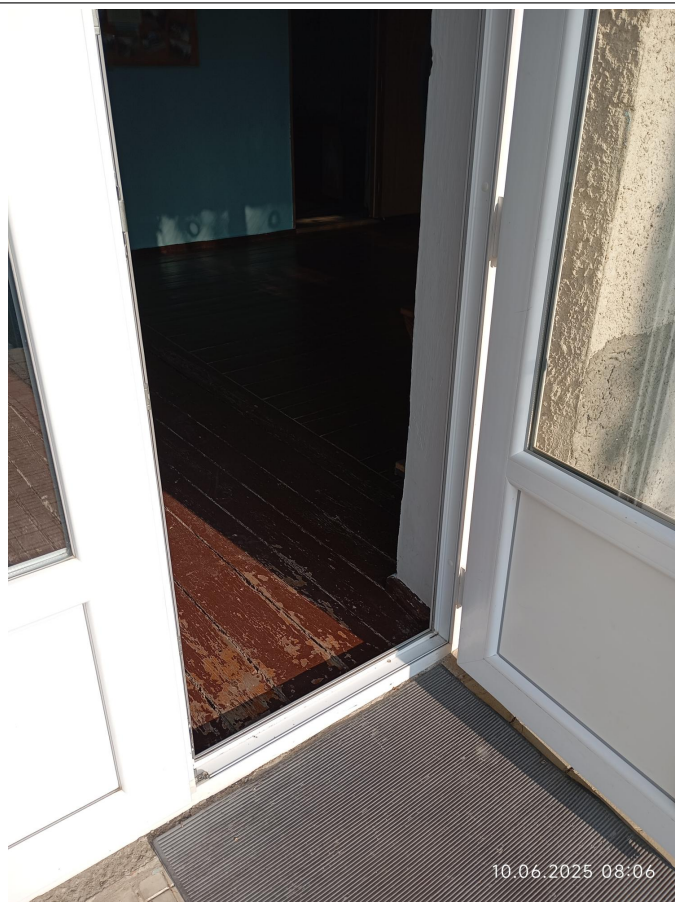
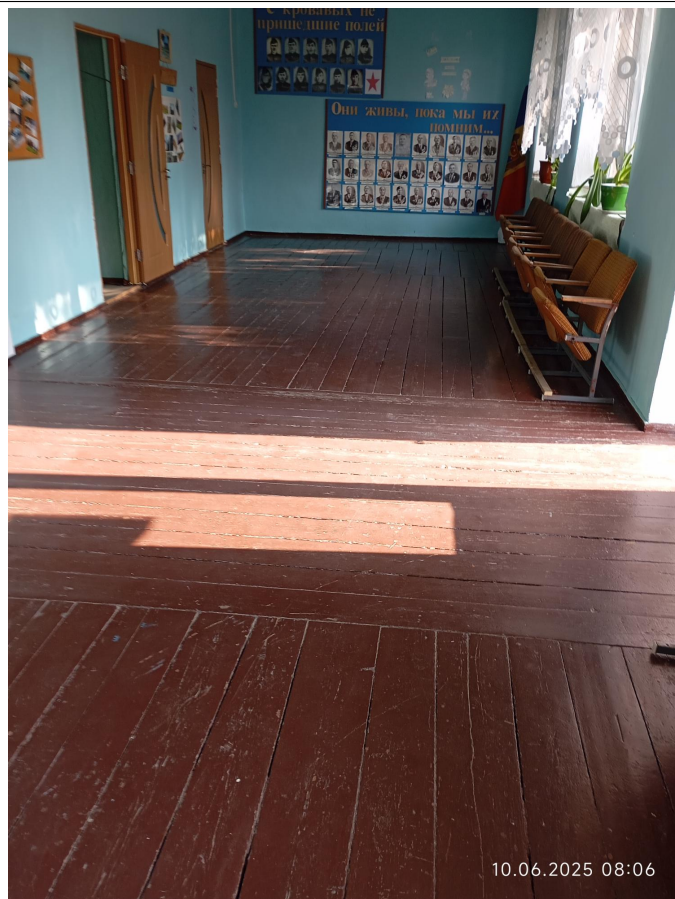
## Galerie - Uși

| Categorii | Indicatori | Date colectate |
|---|---|---|
| | Dimensiuni ușă de intrare: | Dublă: 70 cm + 70 cm<br>Standard: lumina ușii duble trebuie să fie de minim 90 cm<br>Ușa mică din cea dublă se deschide |
| | Prag ușă de intrare: | Un prag cu înălțimea: 4 cm<br>Standard: pragul trebuie să fie de maxim 2 cm |
| | Ușile de la intrare și din interiorul clădirii sunt dotate/marcate corespunzător cu semne contrastante: | Nu<br>Standard: este o diferență de culoare contrastantă (culori închise / culori deschise) între perete și podea |
