# Formular de evaluare a condițiilor de accesibilitate a clădirilor publice

Data: **14-07-2025**

Echipa de evaluare: **Asociația pentru Combaterea Izolării Informaționale "ECOU", Monitor de accesibilitate**

| Categorii | Indicatori | Date colectate |
|---|---|---|
| Instituția: | BESV Alexandru Ioan Cuza nr. 7/16, Grădinița de copii nr. 1 | |

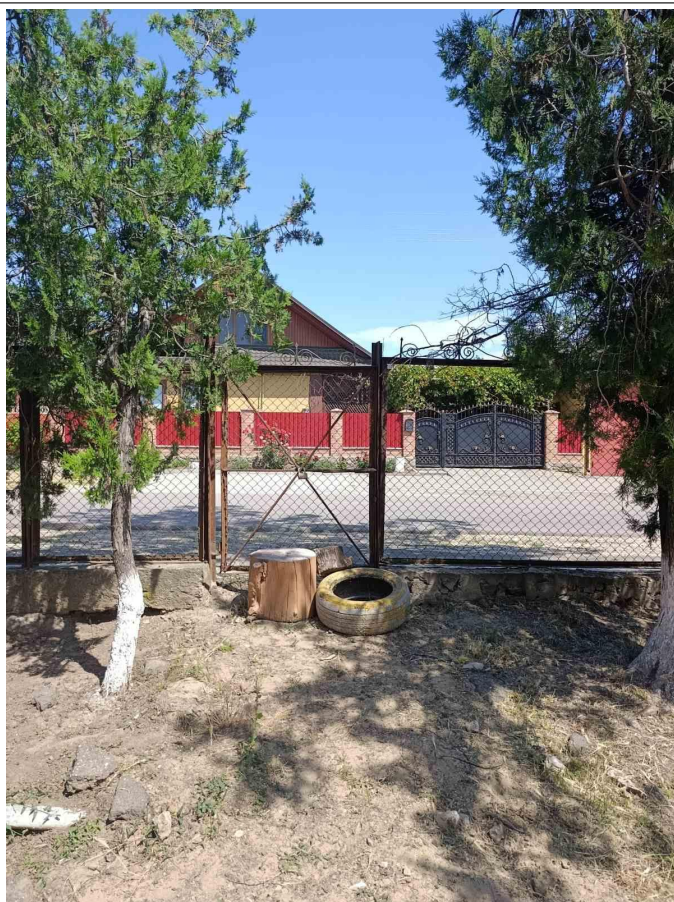
## Galerie - Căi de acces către clădire

| Tip înveliș: | Prundiș |
| Drumurile/Căile de acces sunt: | Deteriorate |
| Scări/Trepte: | Da, 1 scări/trepte , înălțimea:5 cm |

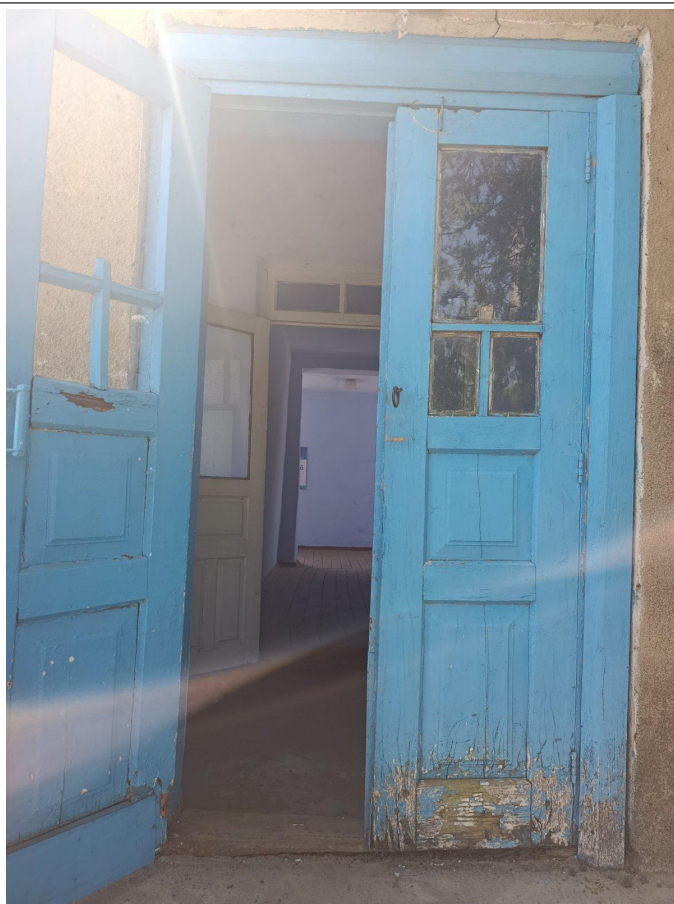
## Galerie - Uși

| Categorii | Indicatori | Date colectate |
|---|---|---|
| | Dimensiuni ușă de intrare: | Dublă: 50 cm + 50 cm<br>Standard: lumina ușii duble trebuie să fie de minim 90 cm<br>Ușa mică din cea dublă este blocată |
| | Prag ușă de intrare: | Prag exterior și interior cu înălțimile: 5 + 12 cm<br>Standard: pragul trebuie să fie de maxim 2 cm |
| | Praguri de la ușile de interior: | Prag 1 cu înălțimea: 12 cm<br>Standard: pragul trebuie să fie de maxim 2 cm<br>Prag 2 cu înălțimea: 9 cm<br>Standard: pragul trebuie să fie de maxim 2 cm |

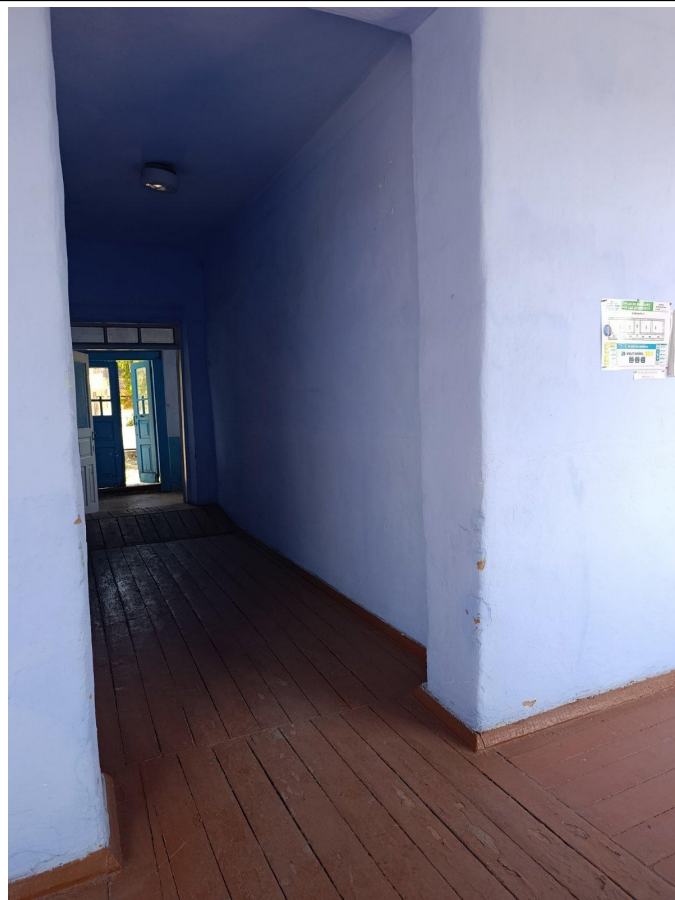
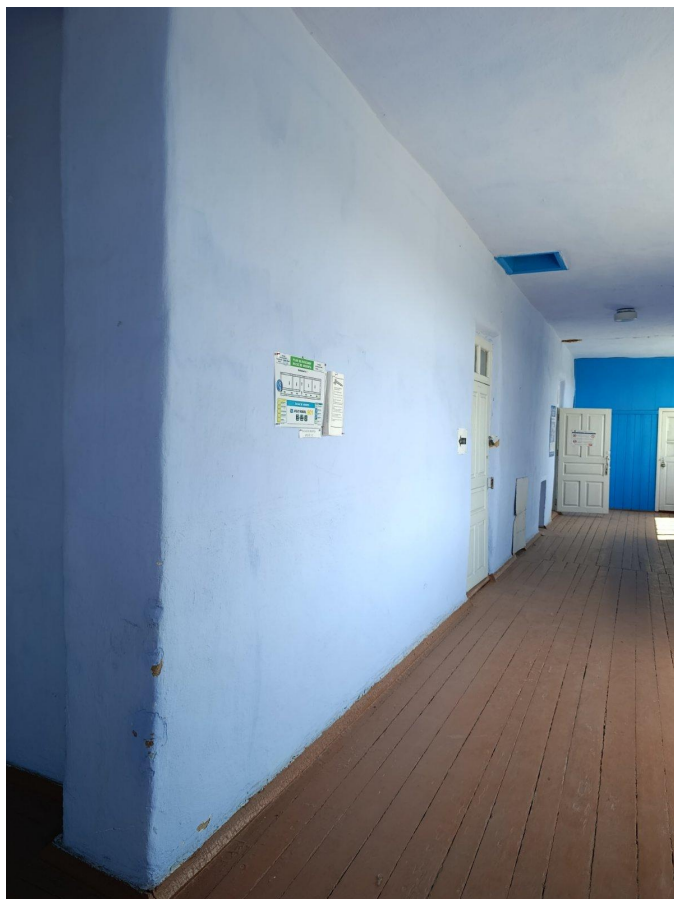
**Galerie - Coridoare**

| Lățime (dacă este cazul, în cel mai îngust loc): | 140 cm , nu există buzunare la coridoare<br>Standard: Lățimea minimă a coridorului ar trebui să fie de cel puțin 150 cm), Dacă coridorul este îngust (până la 180 cm) |
