# Formular de evaluare a condițiilor de accesibilitate a clădirilor publice

| Categorii | Indicatori | Date colectate |
|---|---|---|
| Localitate, raion: | Valea florii (Hincesti) | |
| Instituția: | BESV 20/61(căminul cultural) | |

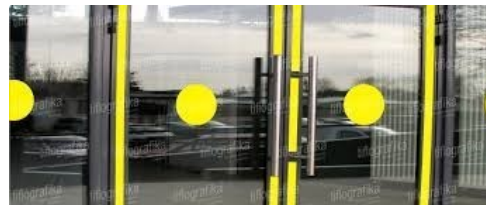
Fig. V.24. – Exemplu de conformare a suprafețelor vitrate în cadrul foi de ușă și realizarea contrastului vizual, atunci când ușa și suprafețele adiacente sunt vitrate

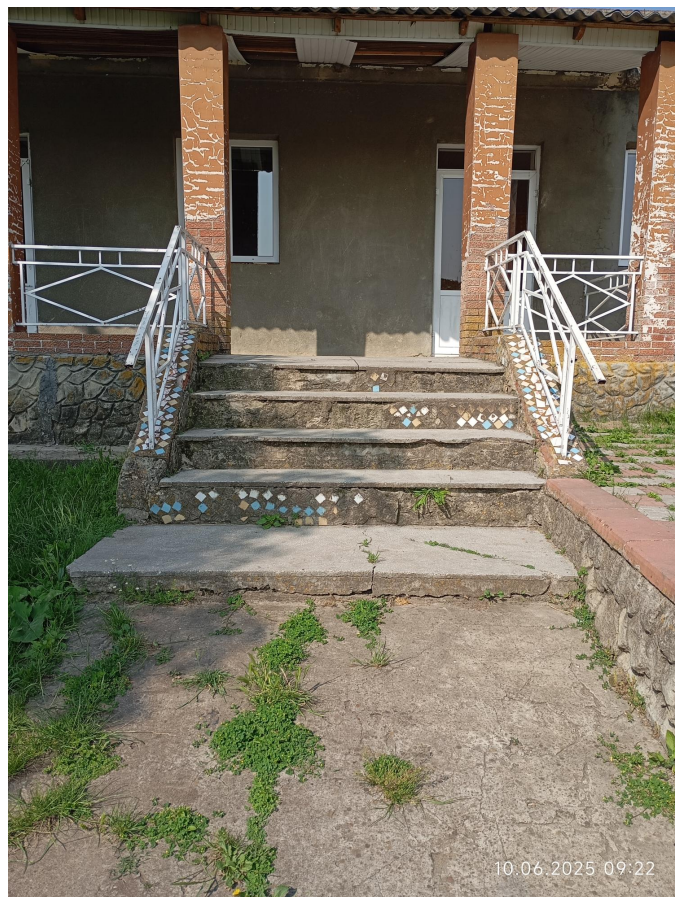
## Galerie - Intrare în clădire

| Categorii | Indicatori | Date colectate |
|---|---|---|
| | Dimensiuni ușă de intrare: | Dublă: 65 cm + 42 cm<br>Standard: lumina ușii duble trebuie să fie de minim 90 cm |
| | Prag ușă de intrare: | Un prag cu înălțimea: 5 cm<br>Standard: pragul trebuie să fie de maxim 2 cm |

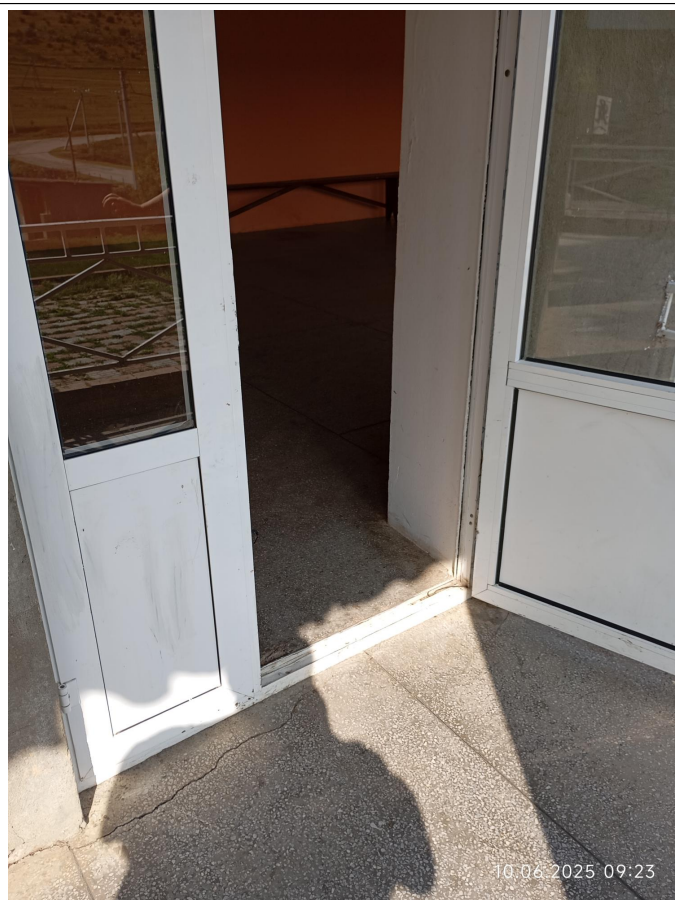
## Galerie - Uși

| Categorii | Indicatori | Date colectate |
|---|---|---|
| | Ușile de la intrare și din interiorul clădirii sunt dotate/marcate corespunzător cu semne contrastante: | Nu<br>Standard: este o diferență de culoare contrastantă (culori închise / culori deschise) între perete și podea |
