# Formular de evaluare a condițiilor de accesibilitate a clădirilor publice

| Categorii | Indicatori | Date colectate |
|---|---|---|
| Localitate, raion: | Cozesti (Singerei) | |
| Instituția: | Casa de Cultură | |

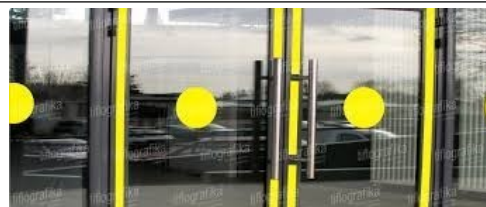
Fig. V.24. – Exemplu de conformare a suprafețelor vitrate în cadrul foi de ușă și realizarea contrastului vizual, atunci când ușa și suprafețele adiacente sunt vitrate

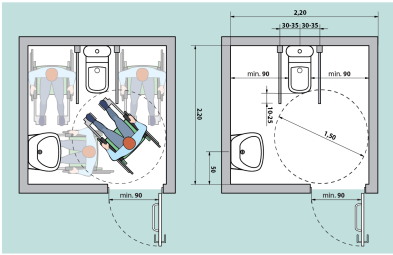
Fig. V.42.a Amenajarea unei cabine WC adaptate - tip A

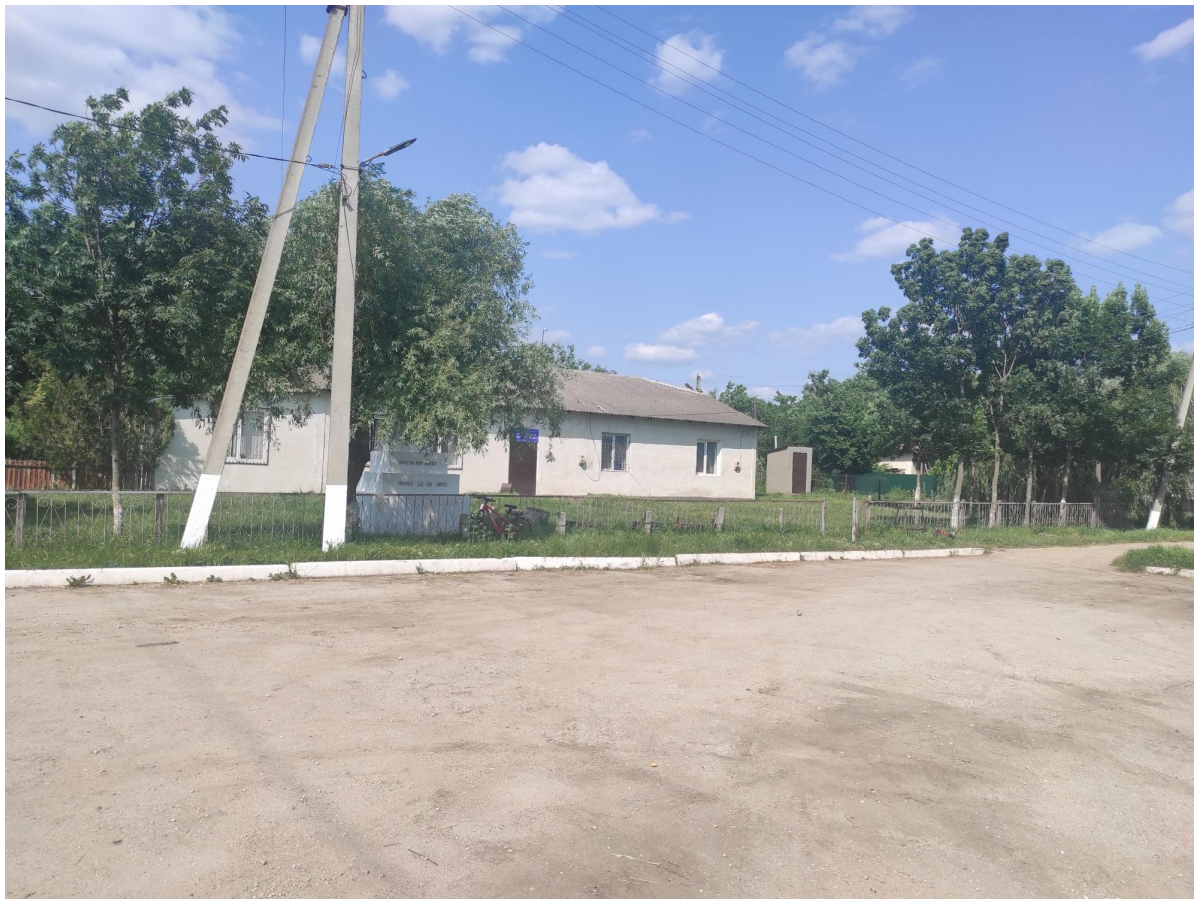
## Galerie - Loc de parcare

| Parcare obișnuită: | Da |
| Locuri de parcare amenajate pentru persoanele cu dizabilități: | Nu |

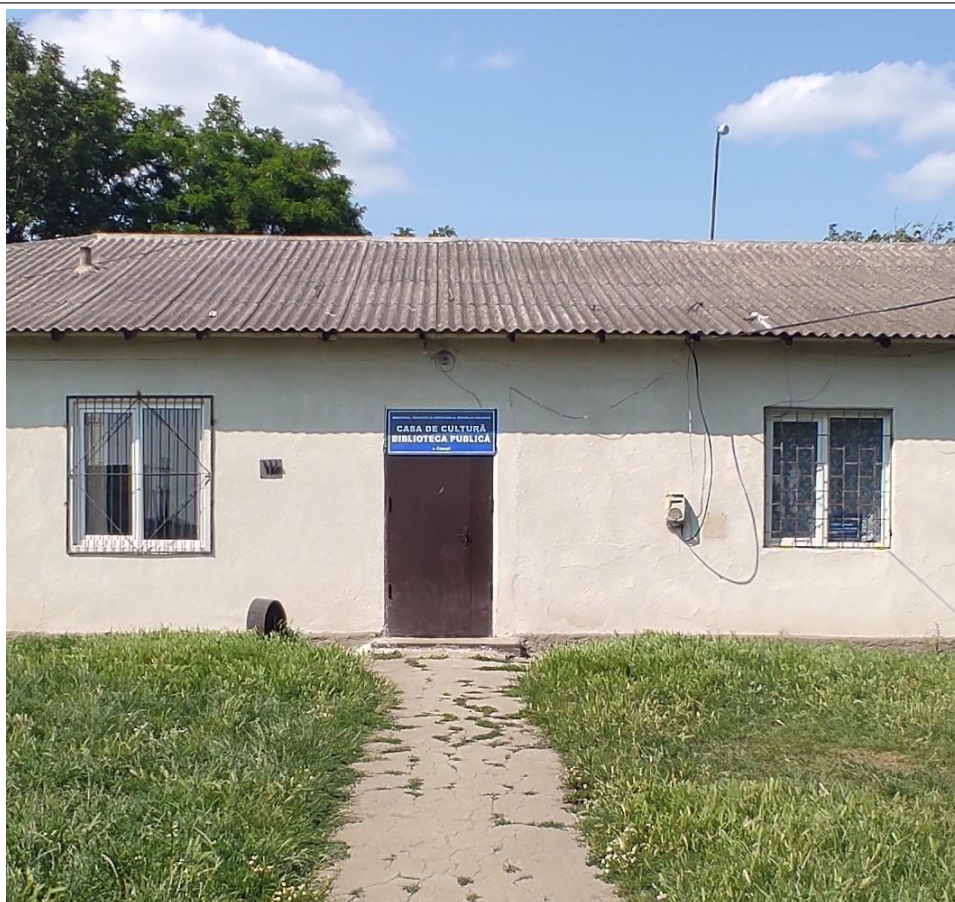
## Galerie - Intrare în clădire

| Categorii | Indicatori | Date colectate |
|---|---|---|
| | Dimensiuni ușă de intrare: | Dublă: 92 cm + 22 cm<br><b>Standard: lumina ușii duble trebuie să fie de minim 90 cm</b><br>Ușa mică din cea dublă este blocată |
| | Prag ușă de intrare: | Un prag cu înălțimea: 4 cm<br><b>Standard: pragul trebuie să fie de maxim 2 cm</b> |
