# Formular de evaluare a condițiilor de accesibilitate a clădirilor publice

| Categorii | Indicatori | Date colectate |
|---|---|---|
| Localitate, raion: | Caracui (Hincesti) | |
| Instituția: | BESV 20/15 (casa de cultură) | |

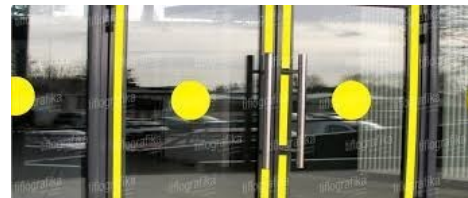
Fig. V.24. – Exemplu de conformare a suprafețelor vitrate în cadrul foi de ușă și realizarea contrastului vizual, atunci când ușa și suprafețele adiacente sunt vitrate

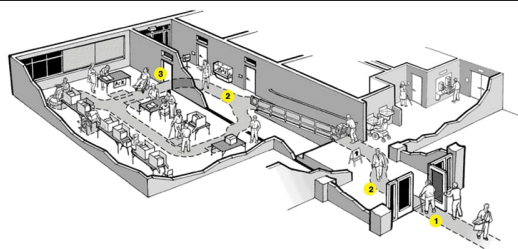
Da, 1 trepte , înălțimea:9 cm

Nu  
Standard: prima și ultima treaptă trebuie semnalate în culori contrastante

Nu  
Standard: este o diferență de culoare contrastantă (culori închise / culori deschise) între perete și podea

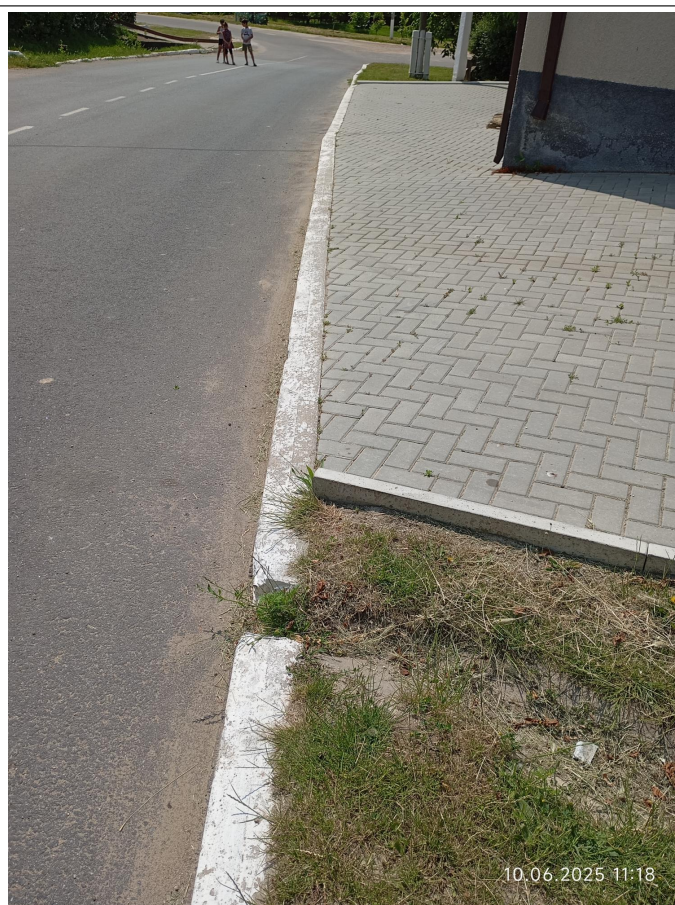
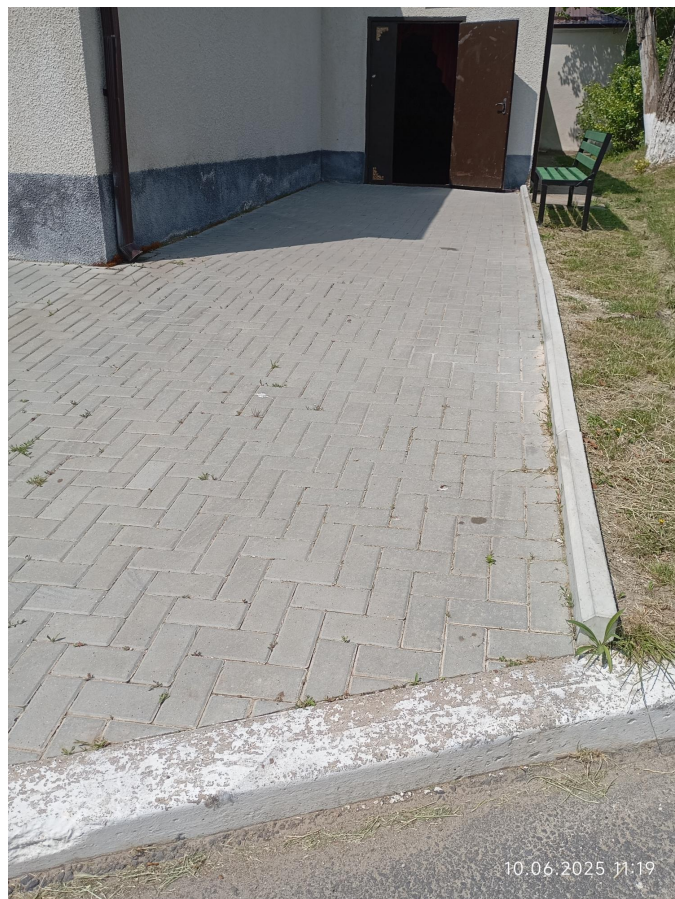
## Galerie - Căi de acces către clădire

| Tip înveliș: | Asfalt |
| Drumurile/Căile de acces sunt: | Calitative |
| Trotuare: | Nu |
| Borduri: | Da, 1 borduri , înălțimea:12 cm |

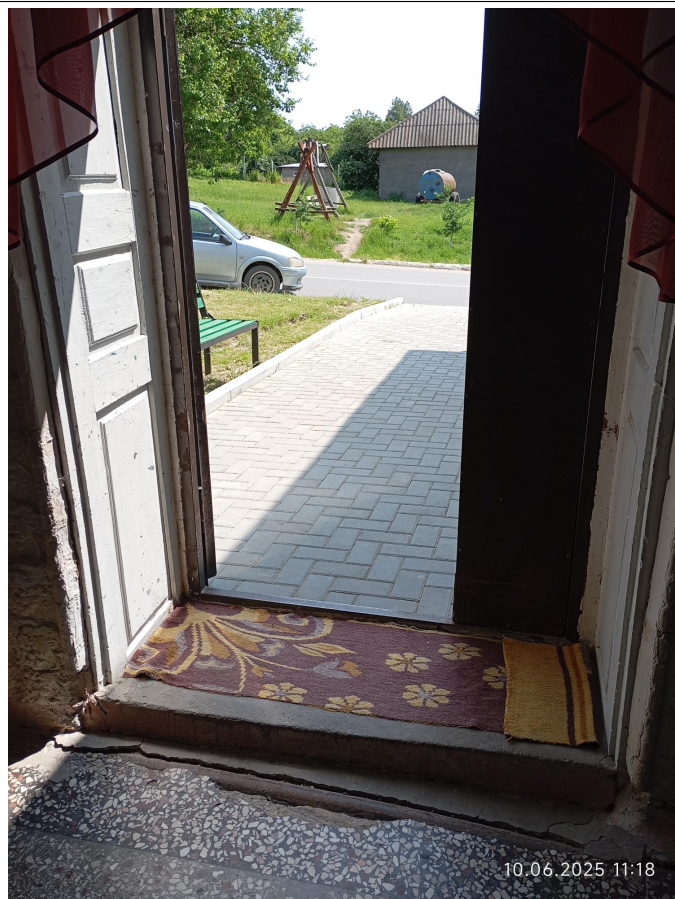
## Galerie - Uși

| Dimensiuni ușă de intrare: | Dublă: 80 cm + 32 cm<br>Standard: lumina ușii duble trebuie să fie de minim 90 cm<br>Ușa mică din cea dublă se deschide |
| Prag ușă de intrare: | Un prag cu înălțimea: 4 cm<br>Standard: pragul trebuie să fie de maxim 2 cm |
| Ușile de la intrare și din interiorul clădirii sunt dotate/marcate corespunzător cu semne contrastante: | Nu<br>Standard: este o diferență de culoare contrastantă (culori închise / culori deschise) între perete și podea |
