# Formular de evaluare a condițiilor de accesibilitate a clădirilor publice

| Categorii | Indicatori | Date colectate |
|---|---|---|
| Localitate, raion: | Brejeni (Singerei) | |
| Instituția: | Bloc administrativ | |

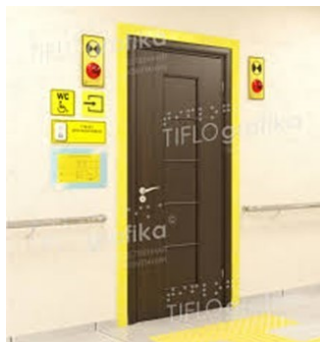
Fig. V.23. - Exemplu de conformare a suprafețelor vitrate în cadrul foii de ușă și realizarea contrastului vizual

| Categorii | Indicatori | Date colectate |
|---|---|---|
| | Ușile de la intrare și din interiorul clădirii sunt dotate/marcate corespunzător cu semne contrastante: | Nu<br>Standard: este o diferență de culoare contrastantă (culori închise / culori deschise) între perete și podea |

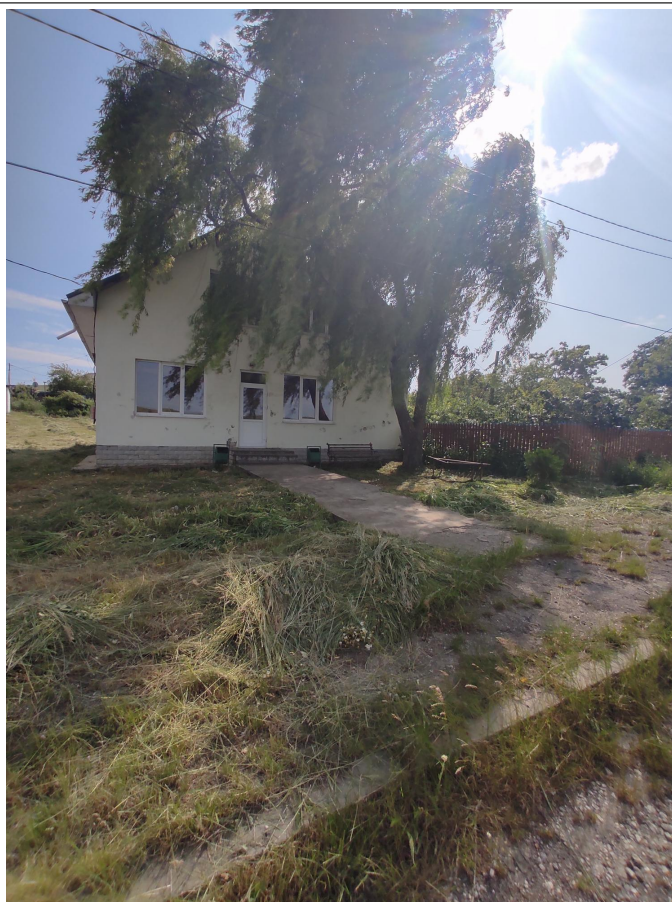
## Galerie - Căi de acces către clădire

| Tip înveliș: | nisip, asfalt deteriorat cu iarbă |
| Drumurile/Căile de acces sunt: | Denivelate |

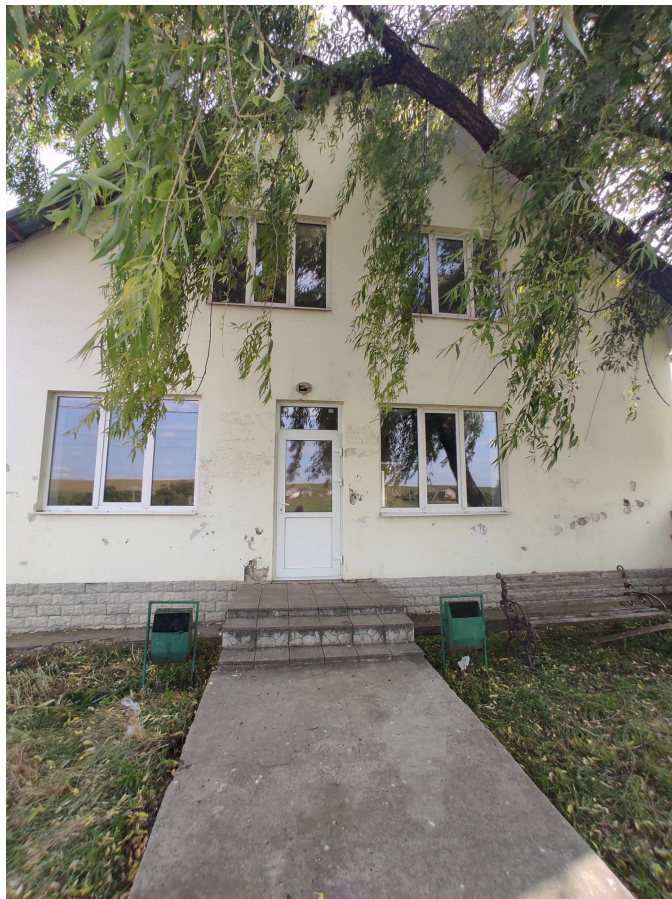
## Galerie - Intrare în clădire

| Categorii | Indicatori | Date colectate |
|---|---|---|
| | Dimensiuni ușă de intrare: | Simplă: 85 cm<br>Standard: trebuie să fie de minim 90 cm<br>- |
| | Prag ușă de intrare: | Un prag cu înălțimea: 6 cm<br>Standard: pragul trebuie să fie de maxim 2 cm |

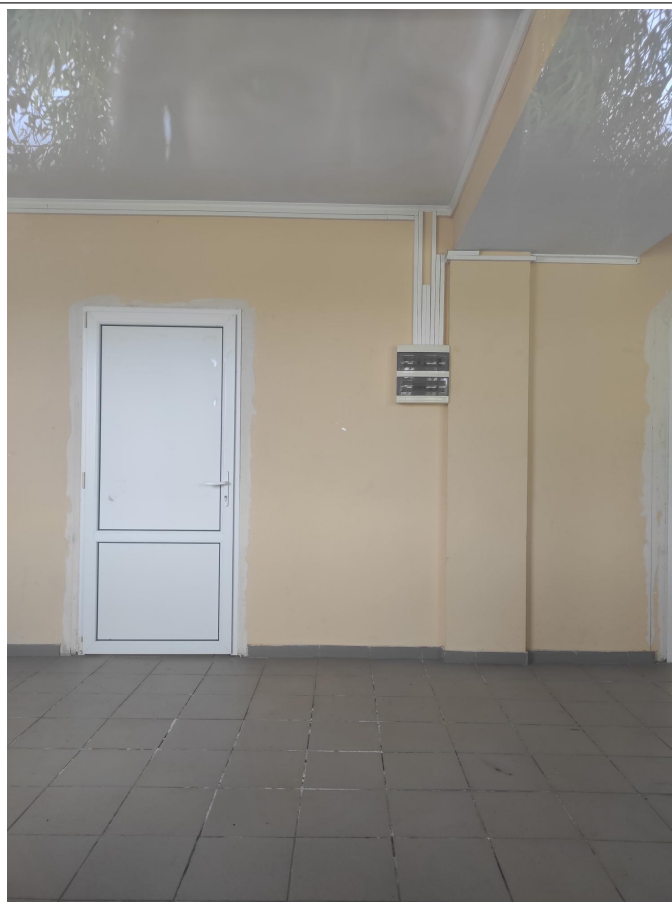
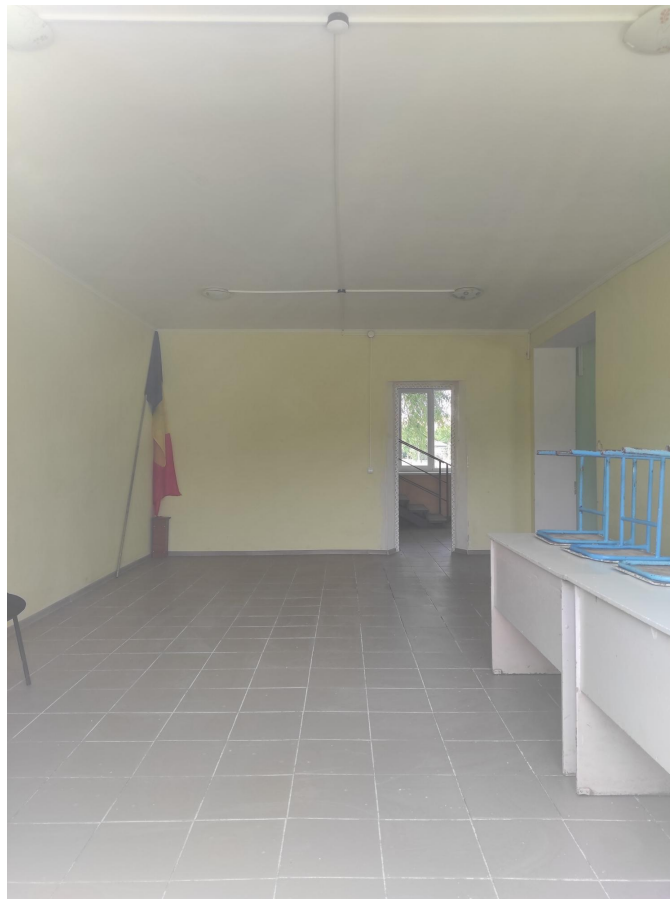
## Galerie - Uși

| Categorii | Indicatori | Date colectate |
|---|---|---|
| | Uși în interior: | Lățimea: 70 cm |
