# Formular de evaluare a condițiilor de accesibilitate a clădirilor publice

| Categorii | Indicatori | Date colectate |
|---|---|---|
| Localitate, raion: | Bozieni (Hincesti) | |
| Instituția: | BESV 20/11(casa de cultură) | |

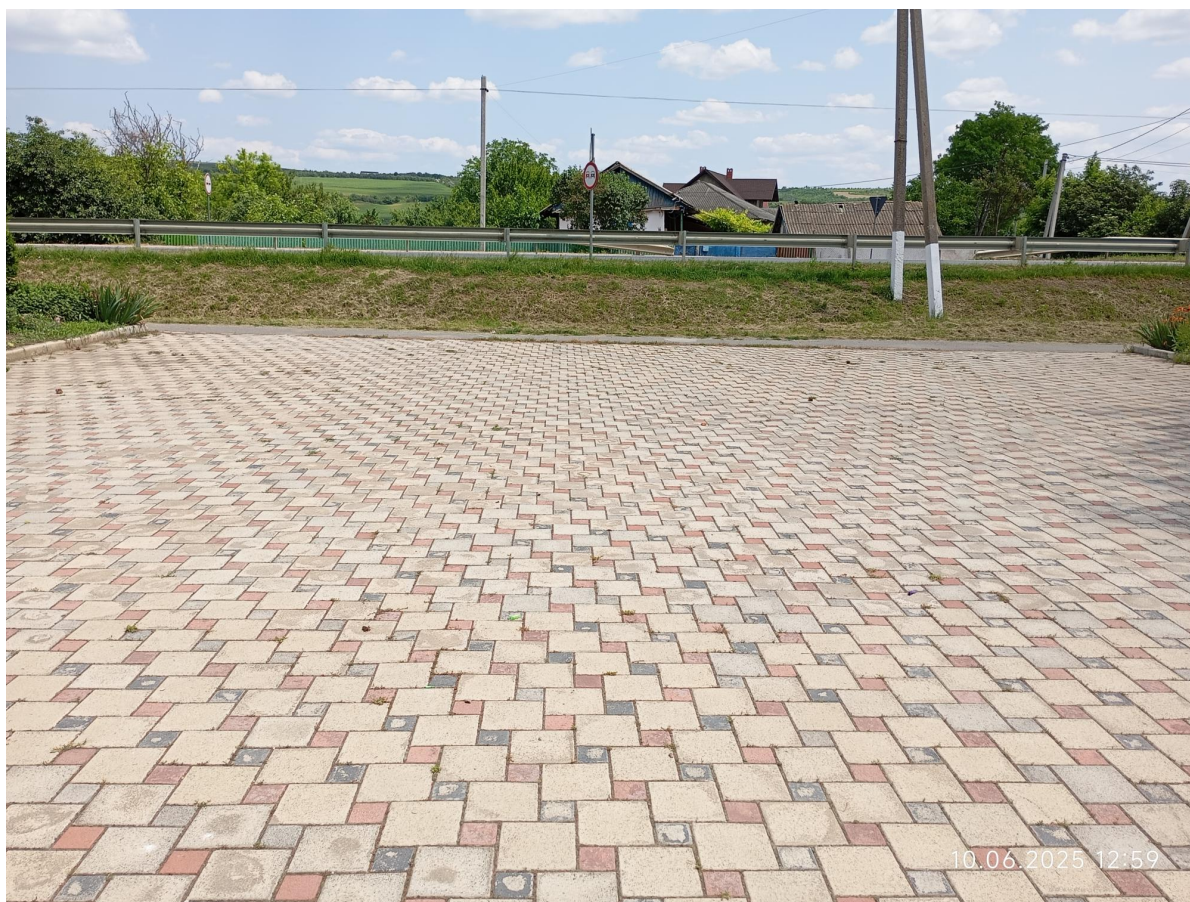
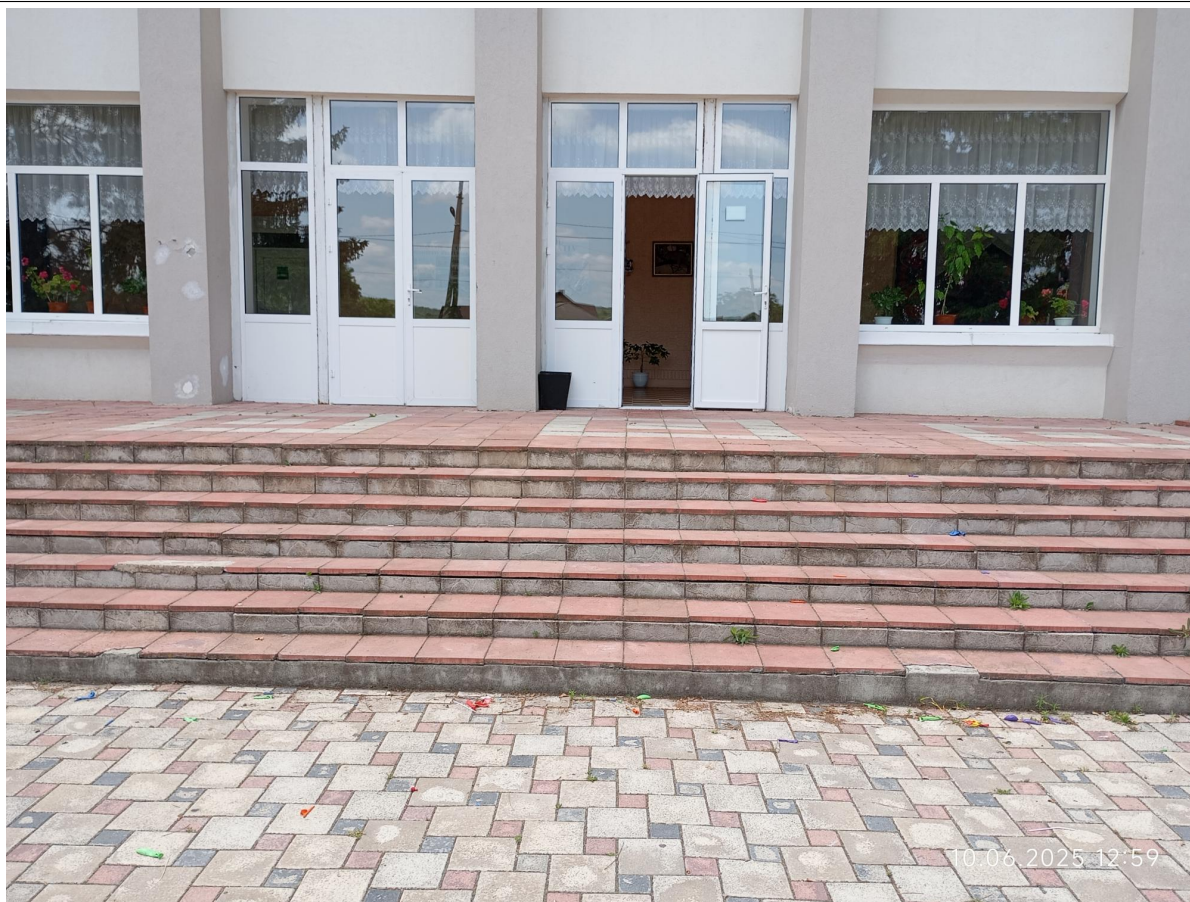
## Galerie - Intrare în clădire

| La intrare sunt trepte: | Da, 7 trepte , înălțime totală a treptelor/scărilor (cm)84 cm |
| Înălțimea pragului ușii (de la nivelul solului până la nivelul superior al pragului): | 83 cm<br>! Pentru h - până în 20 cm – se aplica regula de 1:10<br>! La fiecare 9 m de cm x 140 cm |
| Dacă există trepte, sunt semnalate treptele cu elemente contrastante și/sau tactile: | Nu<br>Standard: prima și ultima treaptă trebuie semnalate în culori contrastante |
| Există rampă de acces: | Nu |

| Categorii | Indicatori | Date colectate |
|---|---|---|
| | Dimensiuni ușă de intrare: | Dublă: 66 cm + 72 cm<br>Standard: lumina ușii duble trebuie să fie de minim 90 cm<br>Ușa mică din cea dublă se deschide |
| | Prag ușă de intrare: | Un prag cu înălțimea: 8 cm<br>Standard: pragul trebuie să fie de maxim 2 cm |

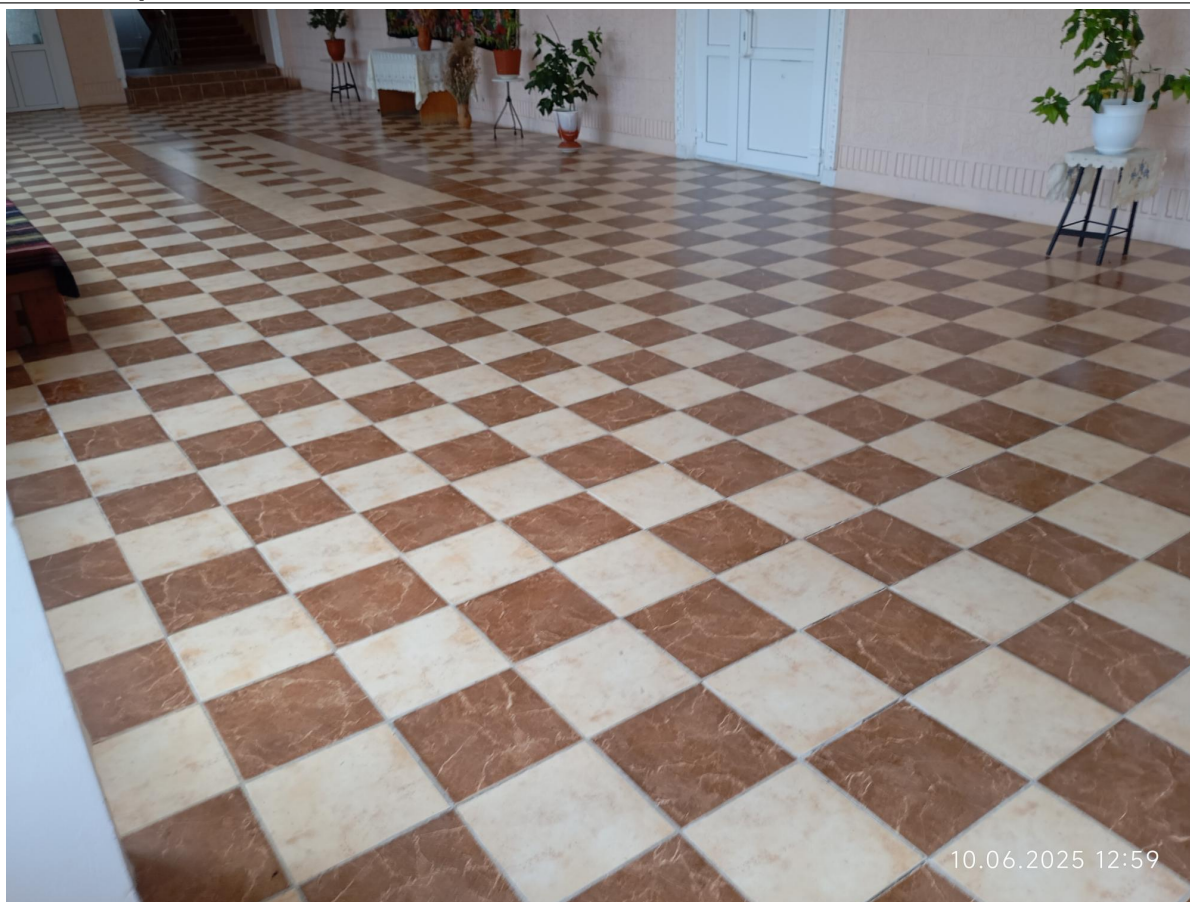
## Galerie - Sala de prestare a serviciului

| În sală este spațiu de manevră pentru un scaun rulant cu diagonala minimă de 140 cm: | Da |
| Spațiul interior este suficient iluminat: | Da |
| Culori contrastante pentru sală: | Da<br>Standard: este o diferență de culoare contrastantă (culori închise / culori deschise) între perete și podea |
