# Formular de evaluare a condițiilor de accesibilitate a clădirilor publice

| Categorii | Indicatori | Date colectate |
|---|---|---|
| Localitate, raion: | Dubovca (Hincesti) | |
| Instituția: | BESV 20/12 (casa de cultură) | |

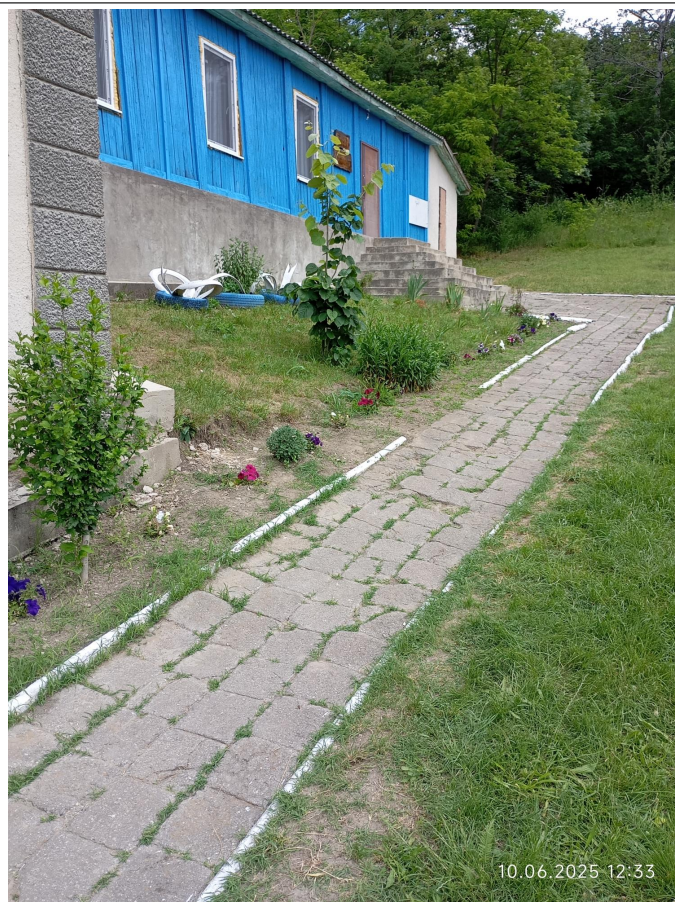
## Galerie - Căi de acces către clădire

| Tip înveliș: | asfalt + pământ tasat |
| Drumurile/Căile de acces sunt: | Deteriorate |
| Nivel: | Înclinat în urcuș |

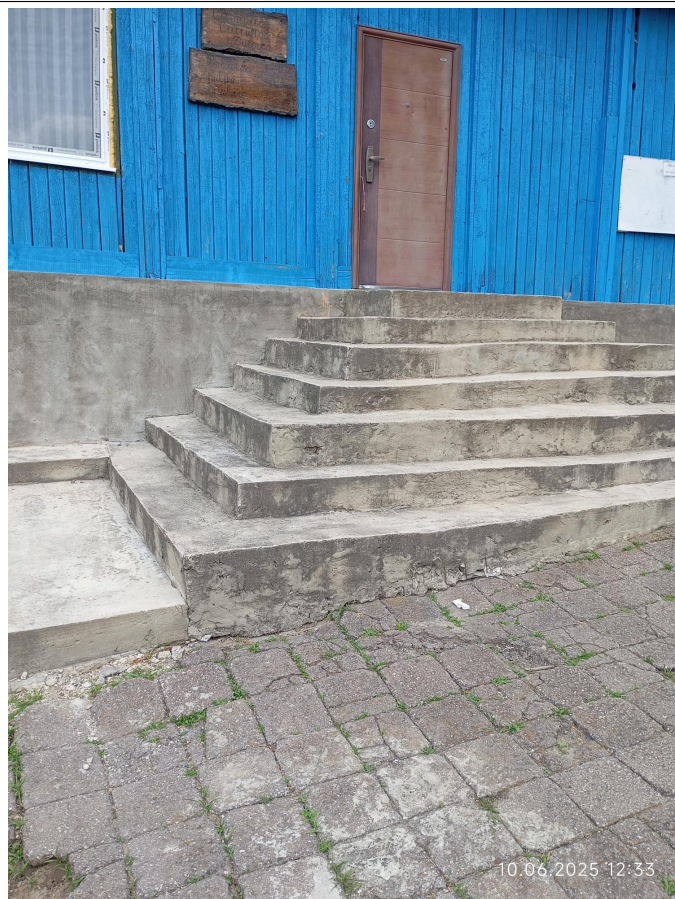
## Galerie - Intrare în clădire

| Categorii | Indicatori | Date colectate |
|---|---|---|
| Intrare în clădire | Intrarea în clădire este la nivelul solului: | Nu |
| | La intrare sunt trepte: | Da, 7 trepte , Înălțime totală a treptelor/scărilor (cm)140 cm |
| | Dacă există trepte, sunt semnalate treptele cu elemente contrastante și/sau tactile: | Nu<br>Standard: prima și ultima treaptă trebuie semnalate în culori contrastante |
| | Există rampă de acces: | Nu |

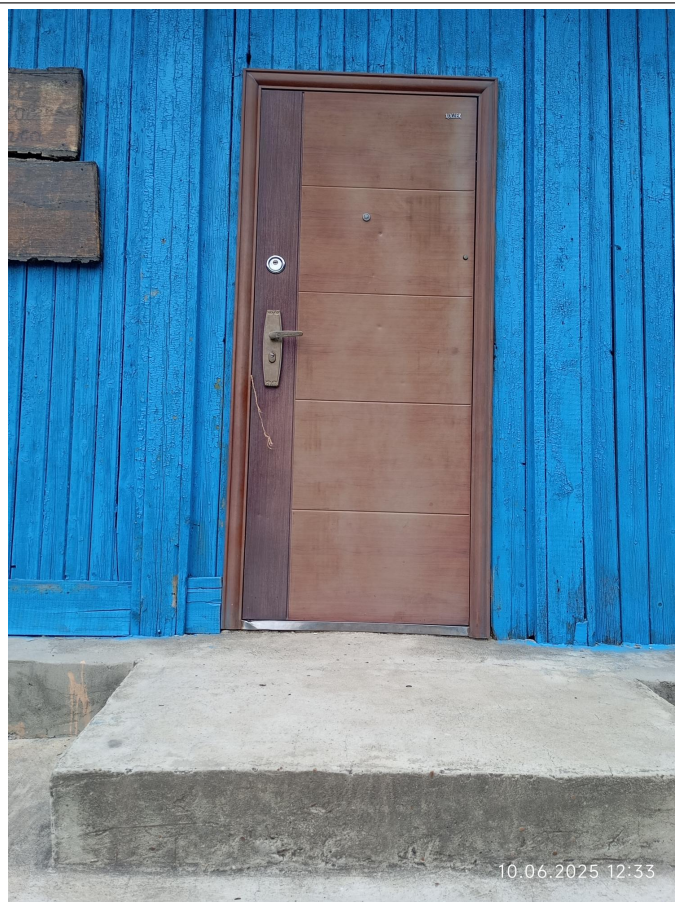
## Galerie - Uși

| Dimensiuni ușă de intrare: | Simplă: 80 cm<br>Standard: trebuie să fie de minim 90 cm |
| Prag ușă de intrare: | Un prag cu înălțimea: 4 cm<br>Standard: pragul trebuie să fie de maxim 2 cm |
| Ușile de la intrare și din interiorul clădirii sunt dotate/marcate corespunzător cu semne contrastante: | Nu<br>Standard: este o diferență de culoare contrastantă (culori închise / culori deschise) între perete și podea |
