# Formular de evaluare a condițiilor de accesibilitate a clădirilor publice

| Categorii | Indicatori | Date colectate |
|---|---|---|
| Localitate, raion: | Firladeni (Hincesti) | |
| Instituția: | BESV 20/35 (casa de cultură) | |

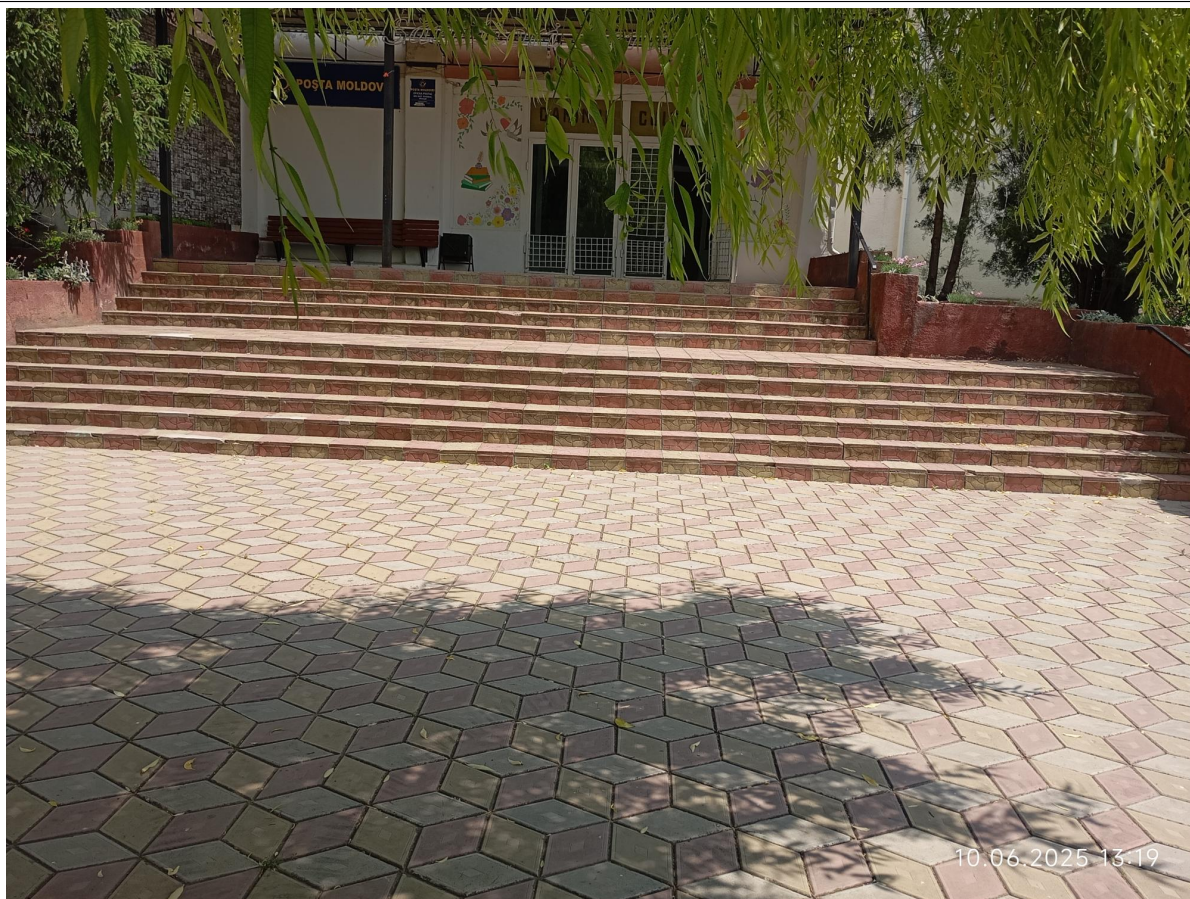
## Galerie - Căi de acces către clădire

| Tip înveliș: | Asfalt + Pavaj |
| Drumurile/Căile de acces sunt: | Calitative |

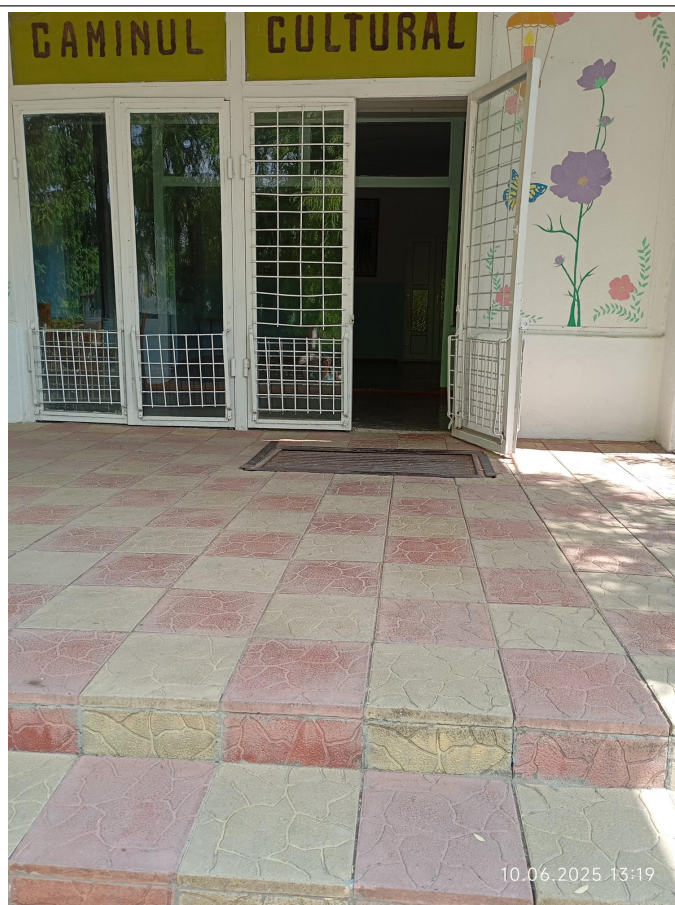
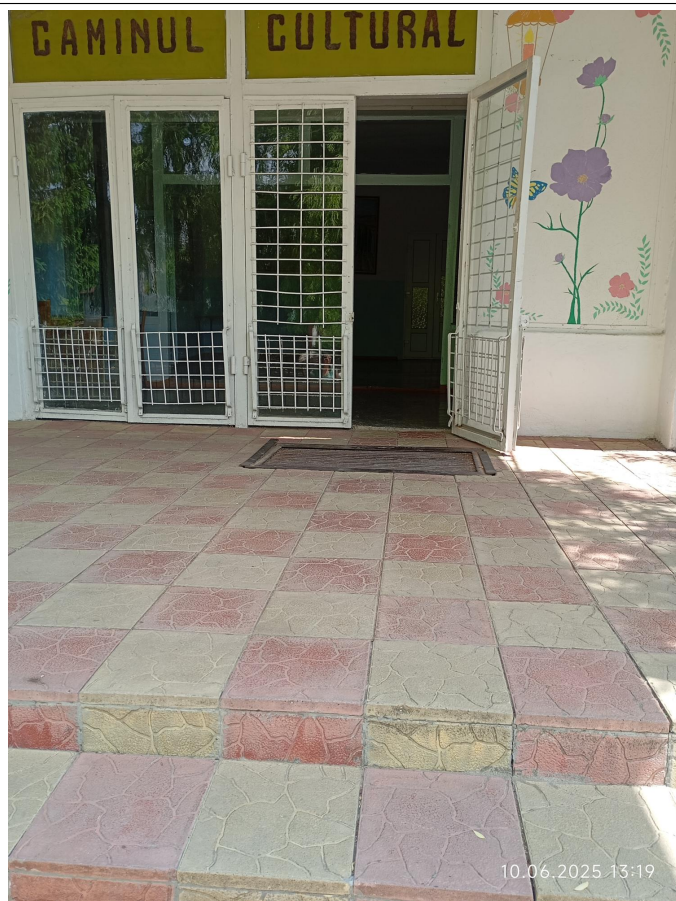
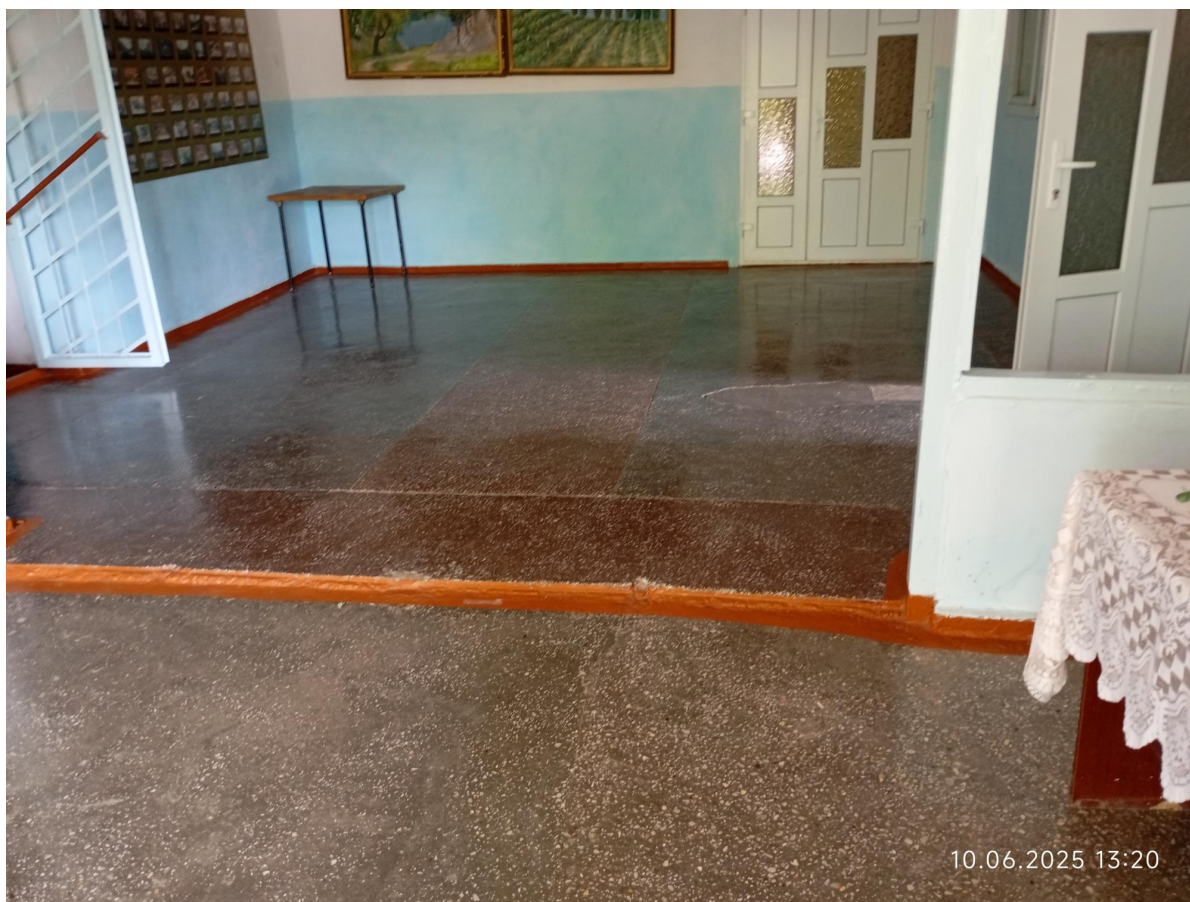
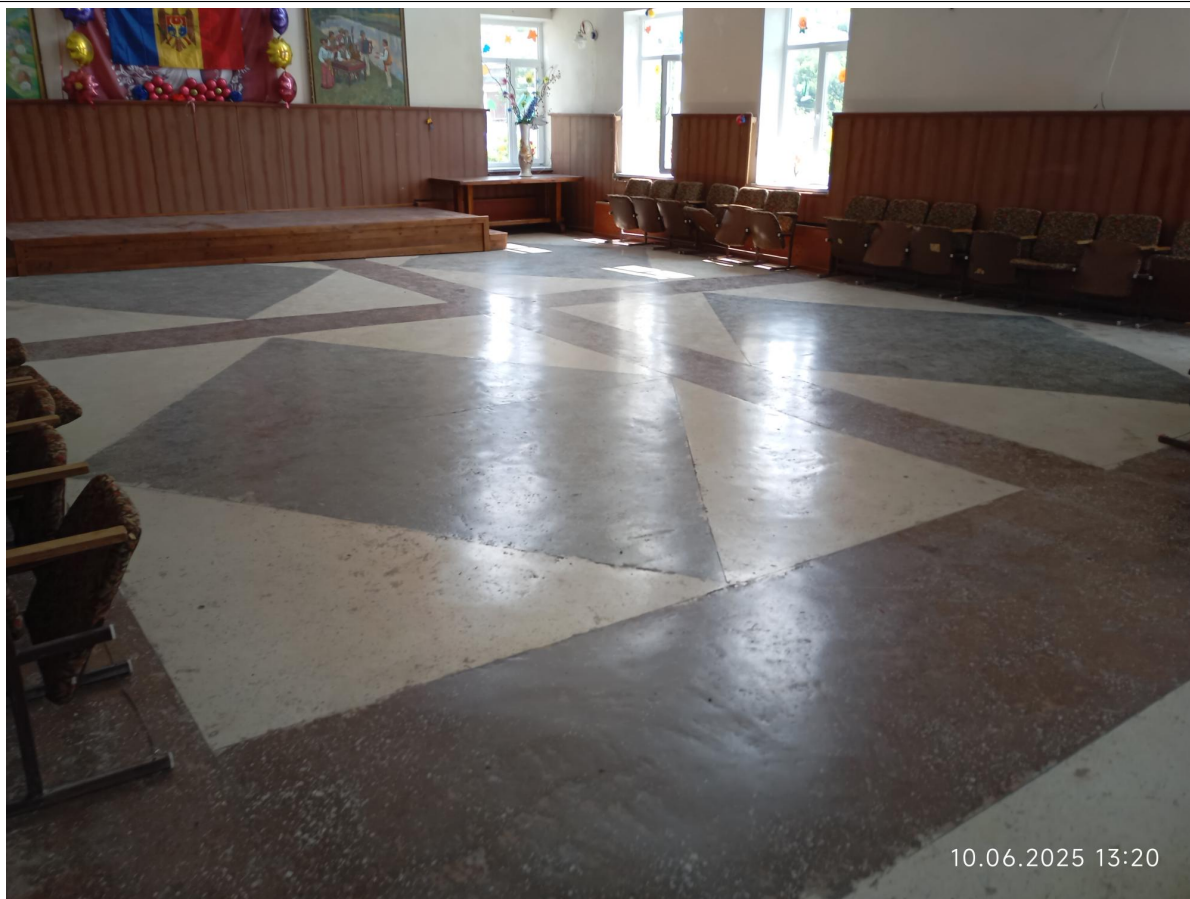
## Galerie - Intrare în clădire

| La intrare sunt trepte: | Da, 11 trepte , Înălțime totală a treptelor/scărilor (cm)143 cm |
| Dacă există trepte, sunt semnalate treptele cu elemente contrastante și/sau tactile: | Nu<br>Standard: prima și ultima treaptă trebuie semnalate în culori contrastante |
| Există rampă de acces: | Nu |
